SCHEDA MONITORAGGIO INTERVENTI I.N.

Data	4 giugno 2003	
Compilatore	G. Sauli	
Provincia	TV	Posizione GPS: N 45° 34,239' E 012° 13,795'
Comune	Mogliano Veneto	
Località	Fiume Zero	
Altitudine	15 m slm	
Esposizione	W-NW	
Obiettivo dell'intervento	Protezione antiersiva spondale	
Tipologie dell'intervento	Stabilizzazione sponda canale con geostuoia antiersiva prebitumata in nylon	
Dimensioni dell'intervento		
Specie vegetali impiegate	Semine	
Soggetto realizzatore	Genio Civile Treviso – Impresa Idelco	
Periodo d'intervento	1988	
Materiali impiegati	Geostuoia tridimensionale in nylon prebitumata (Enkamat "A")	
Giudizio sullo stato del verde	Buono stato	
Osservazioni sui materiali	Bitume scomparso e stuoia completamente inglobata con la vegetazione; continua sifonamento

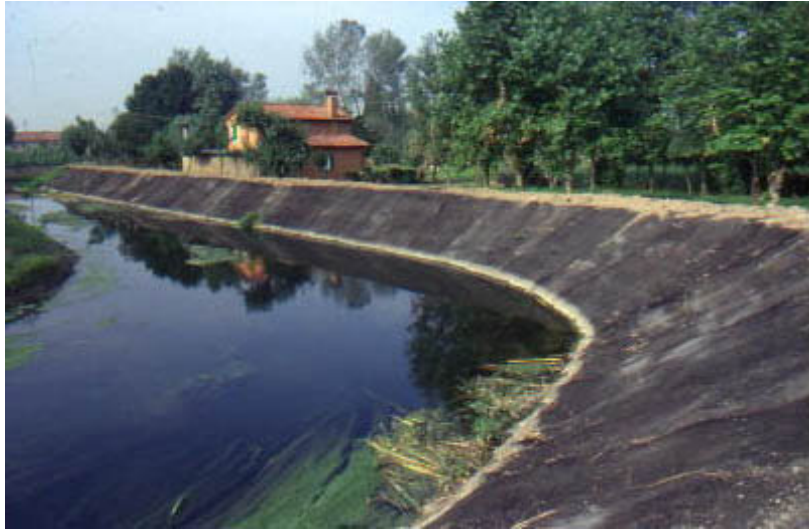
Foto 1: Rivestimento in geostuoia in nylon tridimensionale prebitumata e rinverdata, Fiume Zero, Mogliano Veneto (TV) 1988.

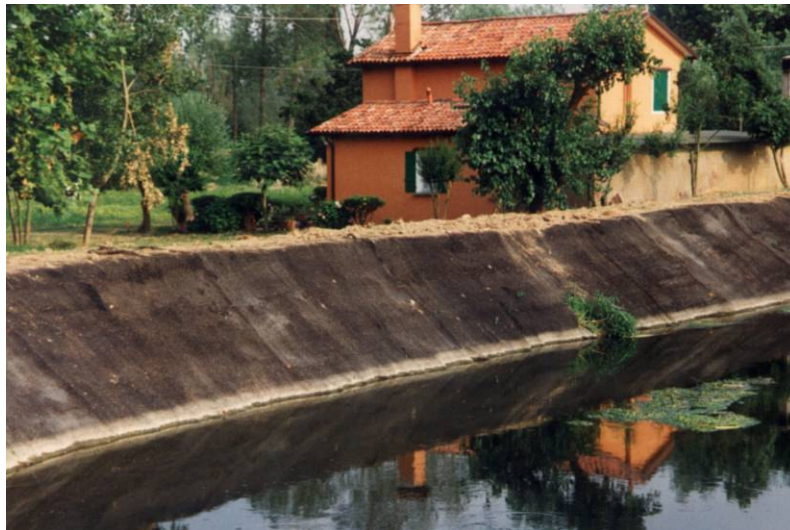
Foto 2: Rivestimento in geostuoia in nylon tridimensionale prebitumata e rinverdata, Fiume Zero, Mogliano Veneto (TV) 1988.

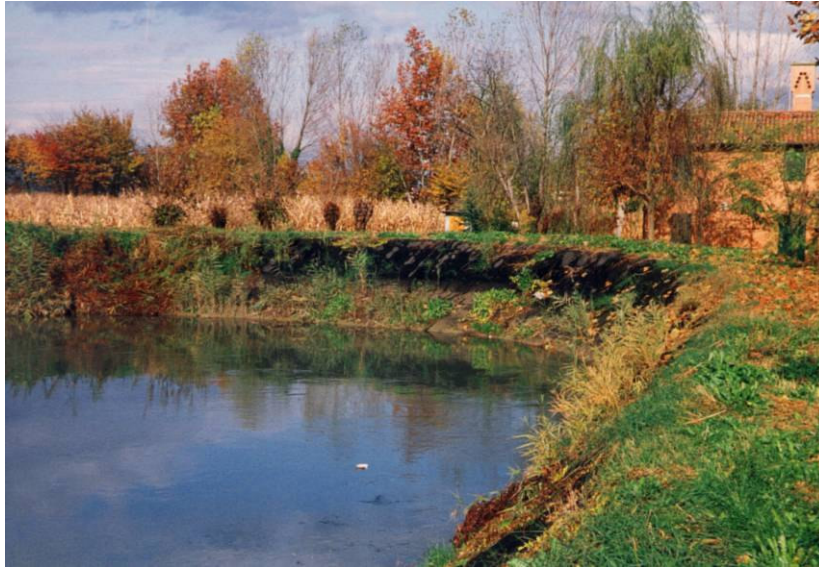
Foto 3: Fase di rinverdimento, Fiume Zero, Mogliano Veneto (TV)

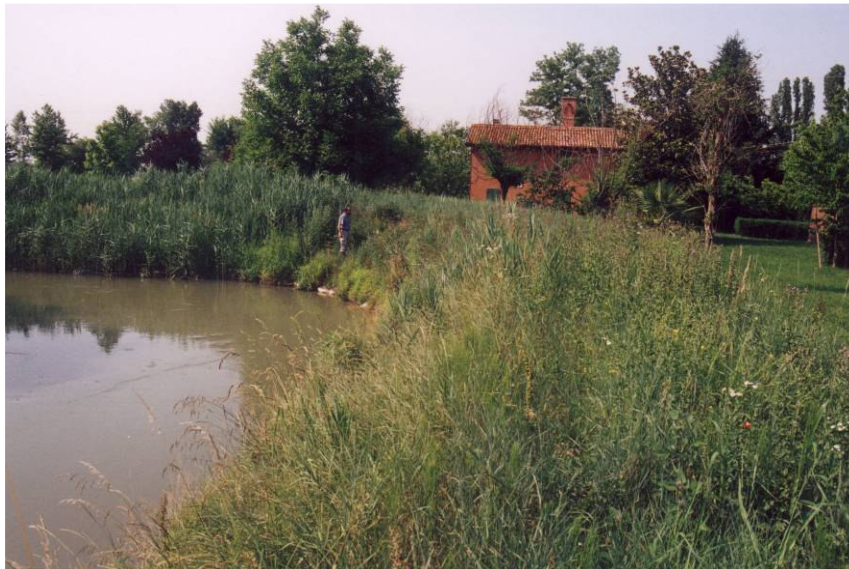
Foto 4: Fiume Zero, Mogliano Veneto (TV) dopo 15 anni. La bitumatura risulta quasi sparita, la copertura del cotico erboso è totale
