**TIEPIDO: un cantiere durato
10 anni**

**Sono stati monitorati due
interventi**

**di consolidamento eseguiti a
distanza di dieci anni per
verificare le scelte
progettuali.**

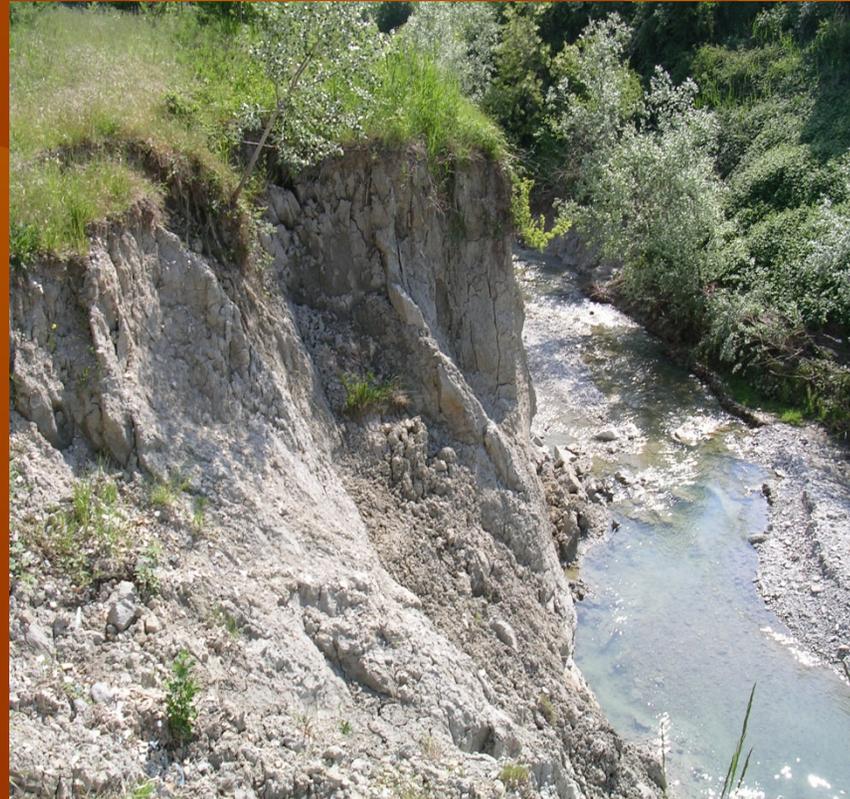
Torrente Tiepido:

- Zona collinare
- Erosione accelerata
- Materasso ghiaioso asportato
- Sponde argillose e verticali

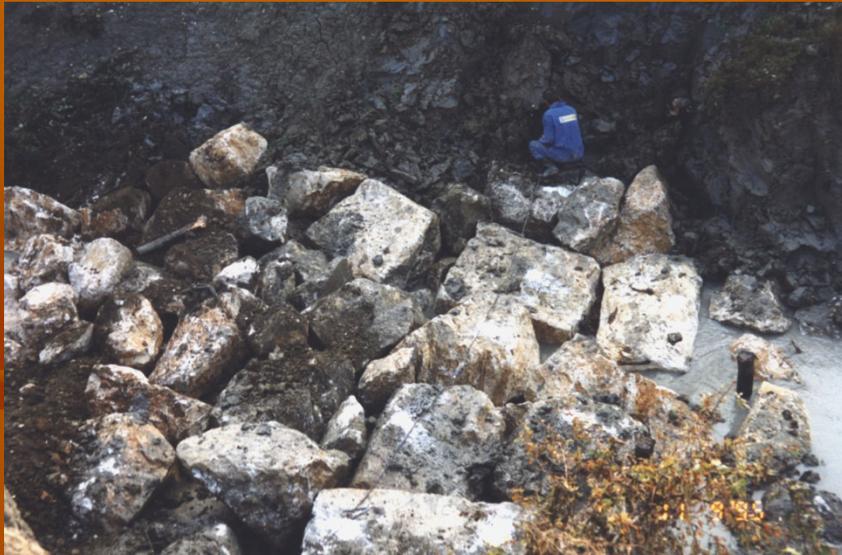
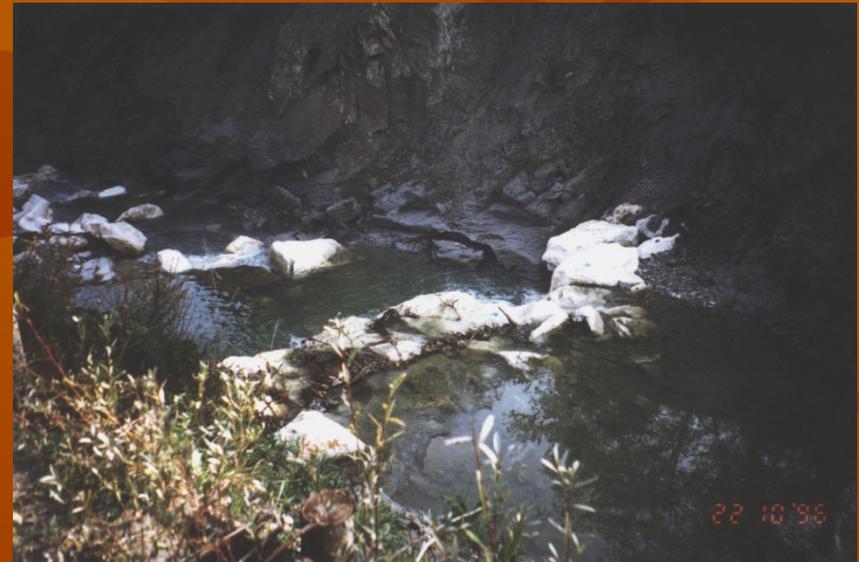
Anno 1996 : Costruzione delle soglie in massi ciclopici e loro funzionamento

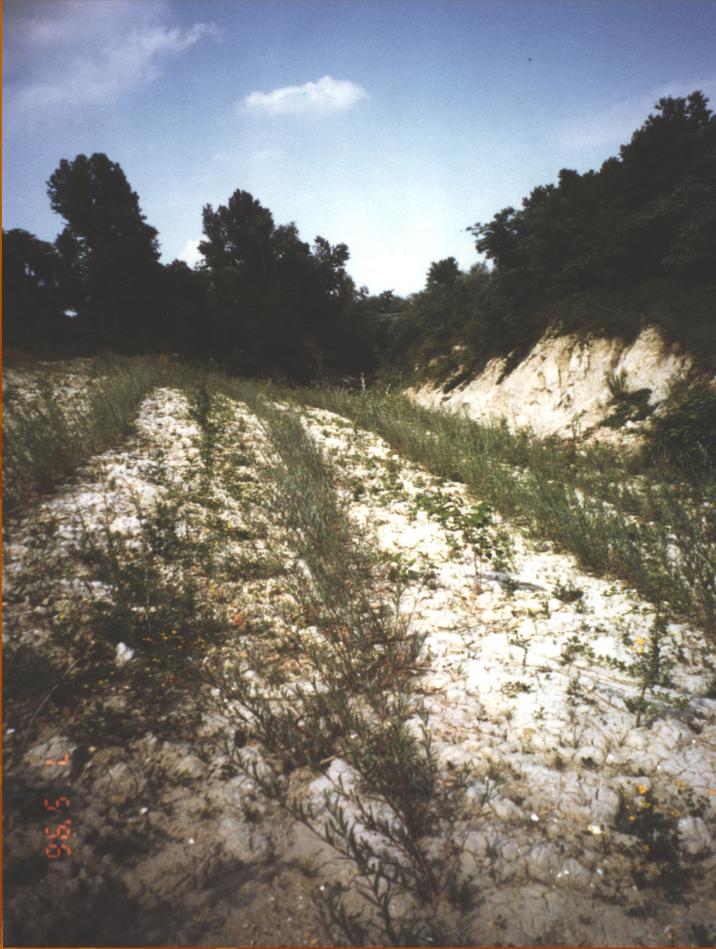
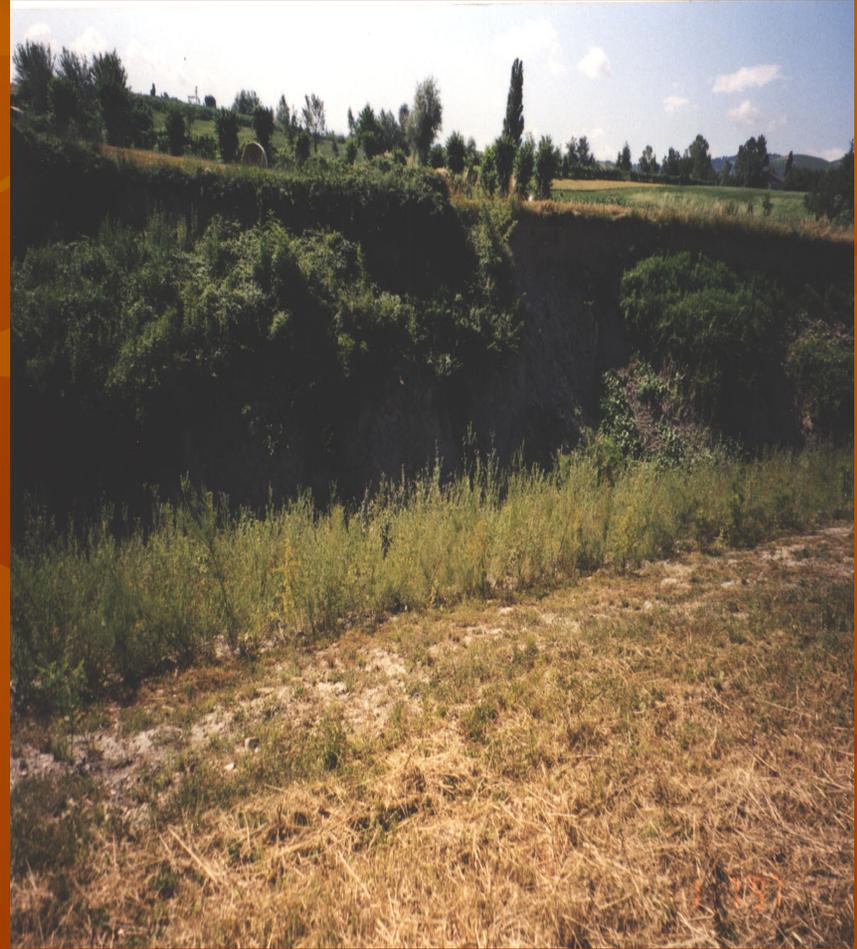
Anno 1996: Gradonate con talee e piantine radicate

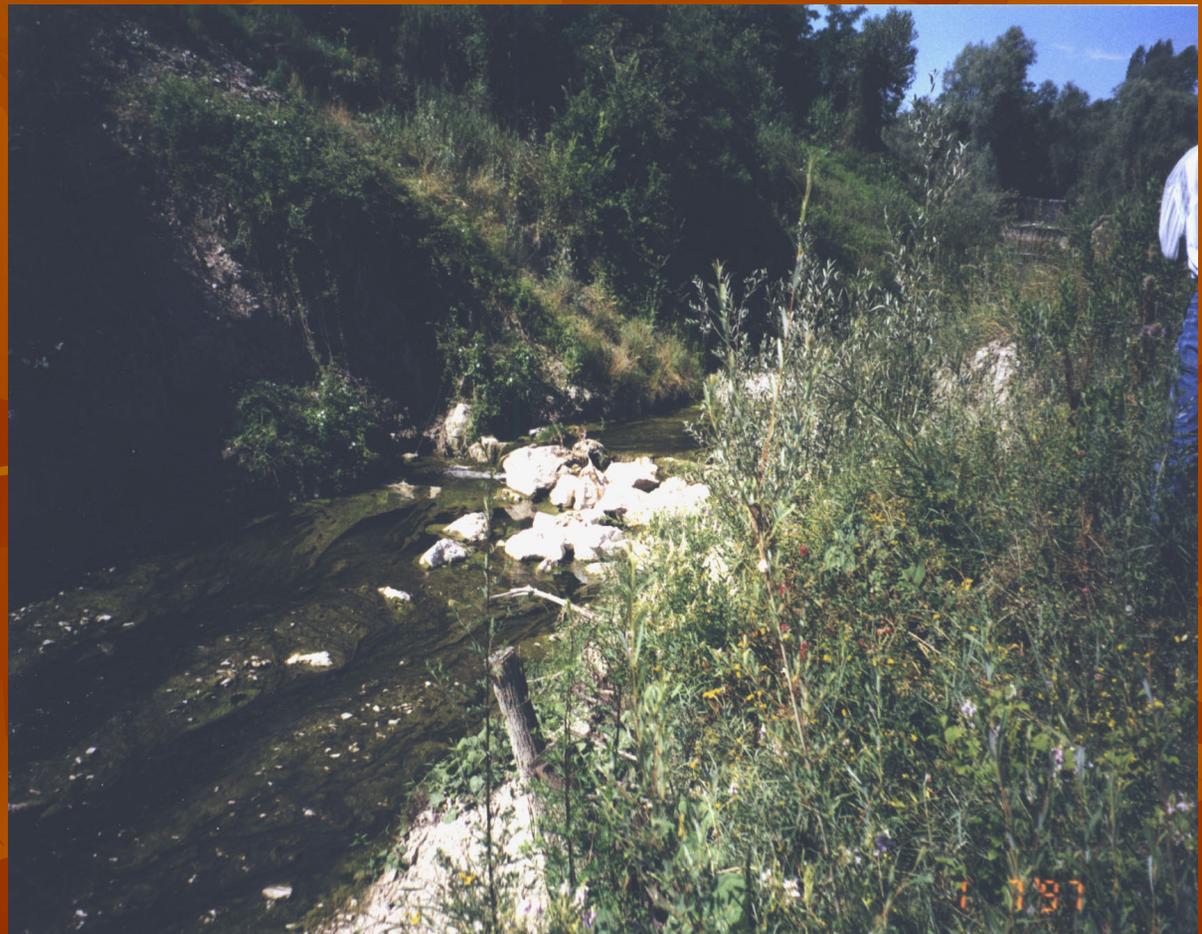
La corrente di numerose piene ha scalzato i massi ed i tronchi trasportati hanno prodotto profonde voragini

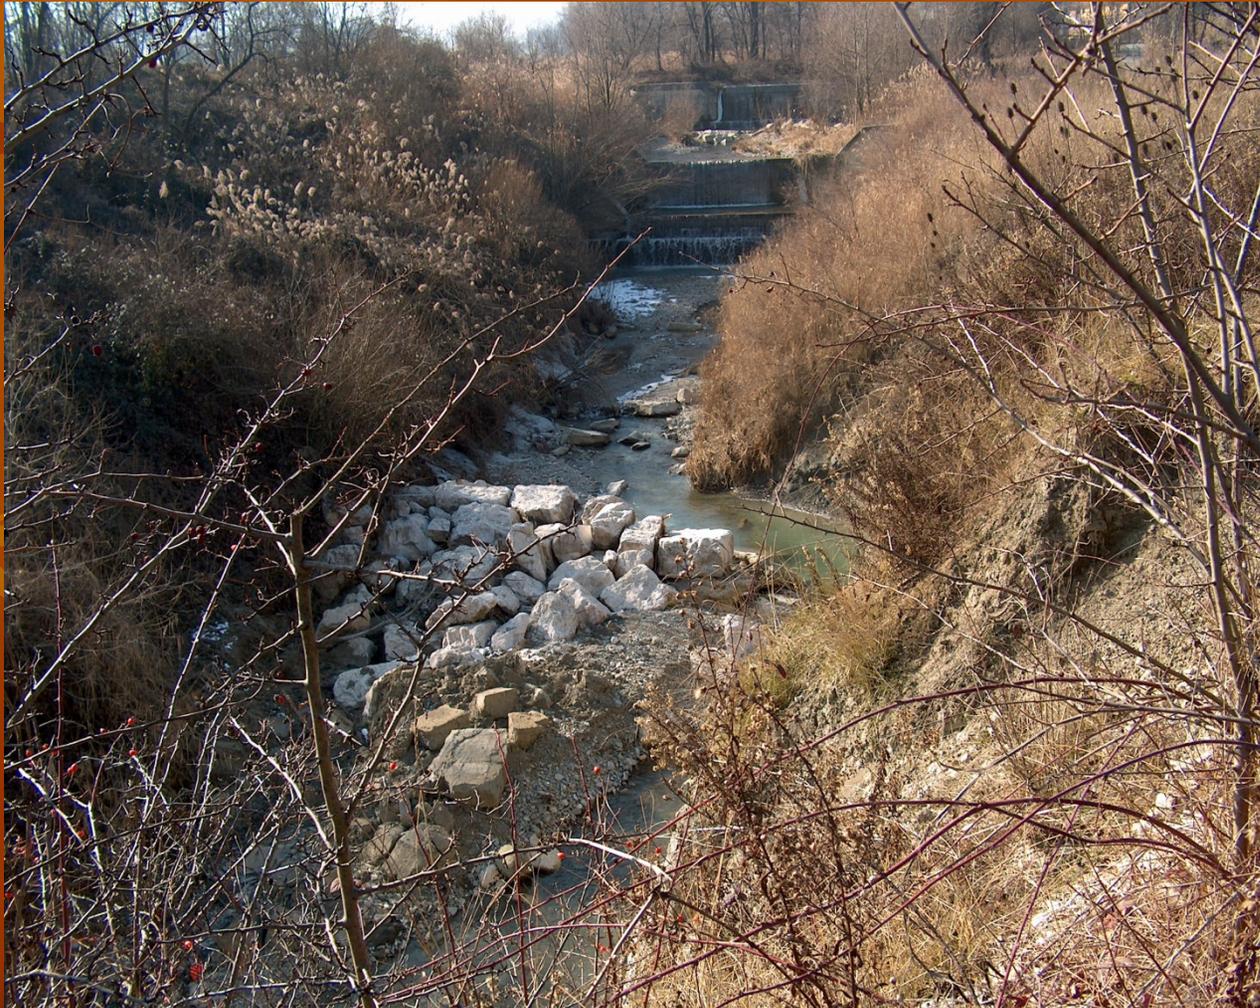
**I massi si sono sgranati e le pareti hanno
ripreso a franare**

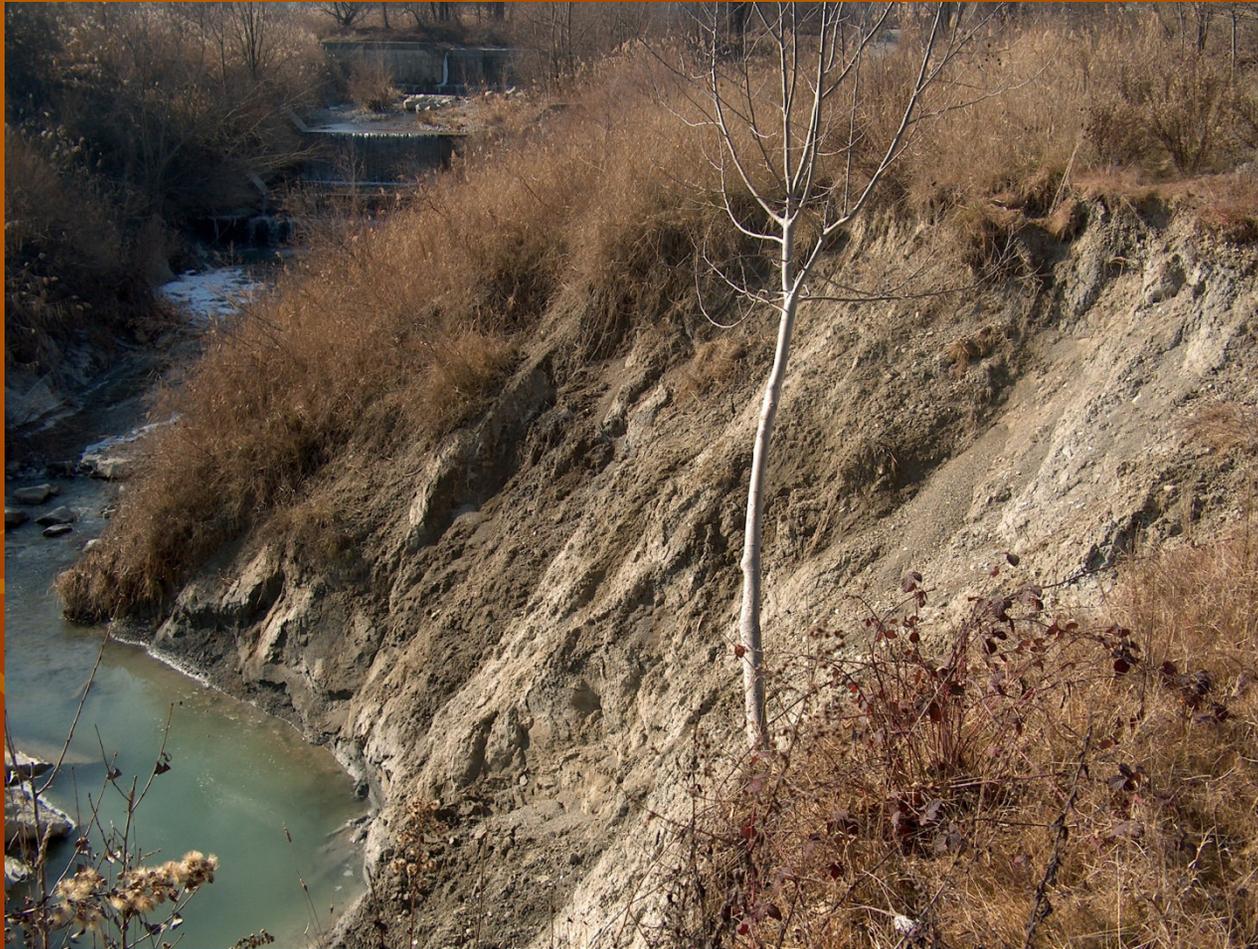
Graticciate con ramaglia e ghiaia a strati. anno 2005 prima dell'intervento

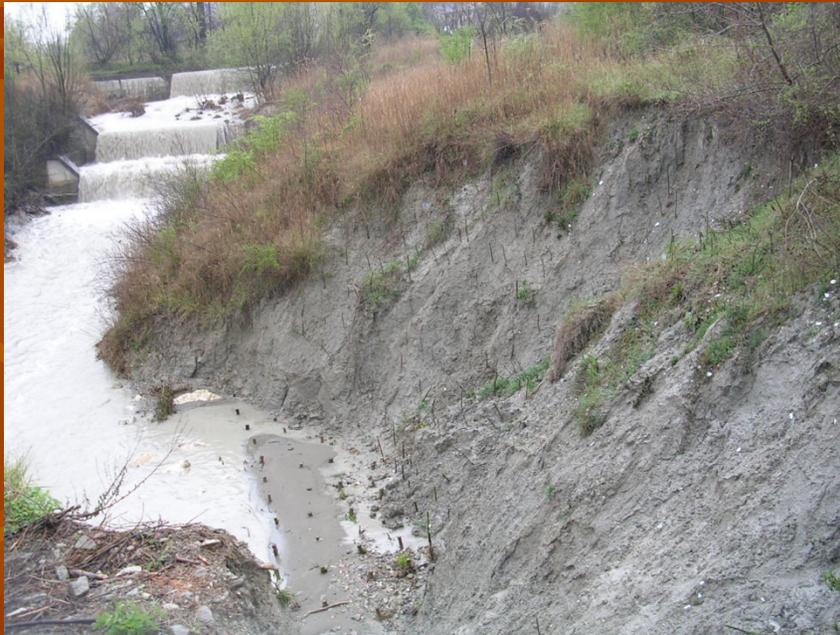
Primavera

Graticciate con ramaglia e ghiaia a strati anno 2007
