## Atina (FR)

### Specificità dell'intervento

Frosinone /Atina/ Colle Melfa

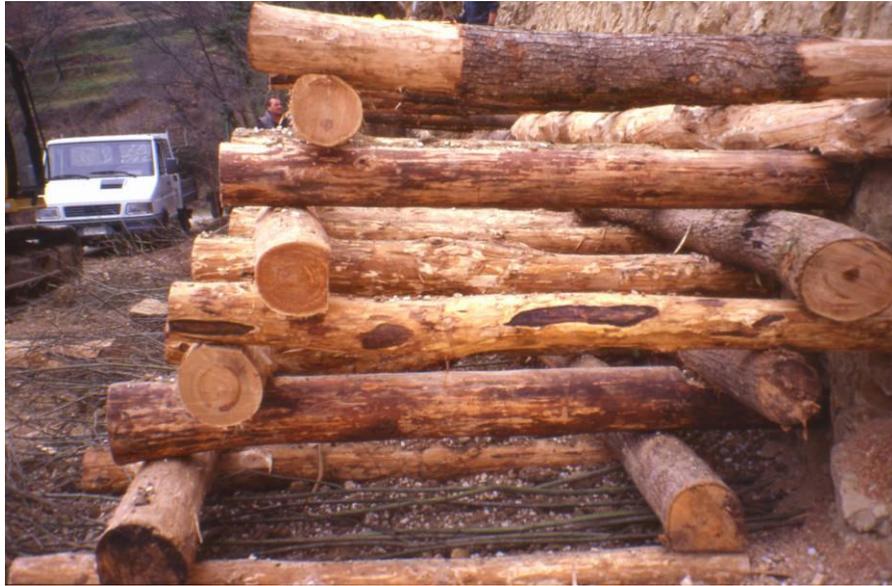
Foto 1: Struttura di una palificata viva doppia di consolidamento del piede della frana 1 (marzo 2000) - Foto P. Cornellini

1) Palificata viva a parete doppia h 2,4 m L 30 m; palificata viva a parete doppia h 1,4 m L 15 m; palizzata viva L 16 m; gradonata viva su rilevato L 125 m; fascinata drenante L 120 m; biotessile in juta 110 mq; canaletta in terra con biostuoia in cocco e paglia e rete zincata a doppia torsione e talee L 50 m; piantagione di 150 arbusti; idrosemina S 200 mq

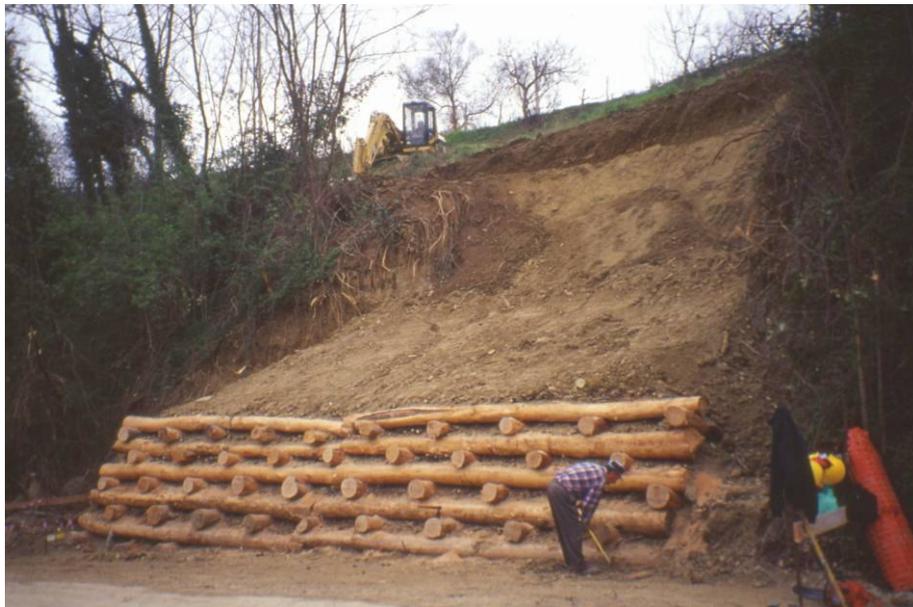
Foto 2: Interventi di sistemazione di un versante della frana 1 (marzo 2000) - Foto P. Cornellini

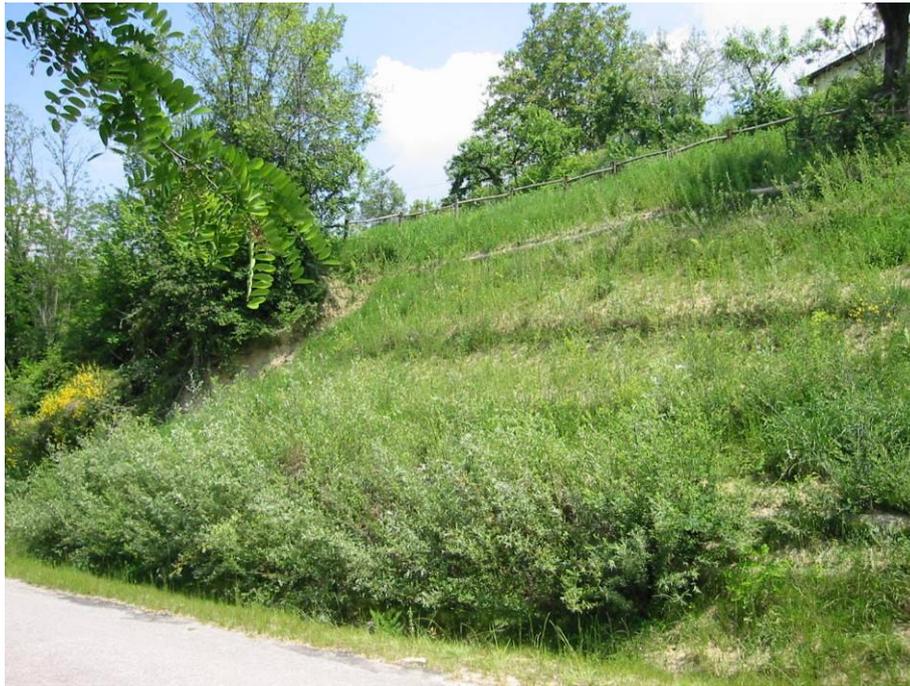
Le talee di salice hanno sviluppato getti di diametro 1-3 cm con lunghezze di 2-4 m con copertura del 90% nella frana 1 e del 70% nella frana 2.

Foto 3: Interventi della foto precedente a maggio 2002 - Foto P. Cornelini

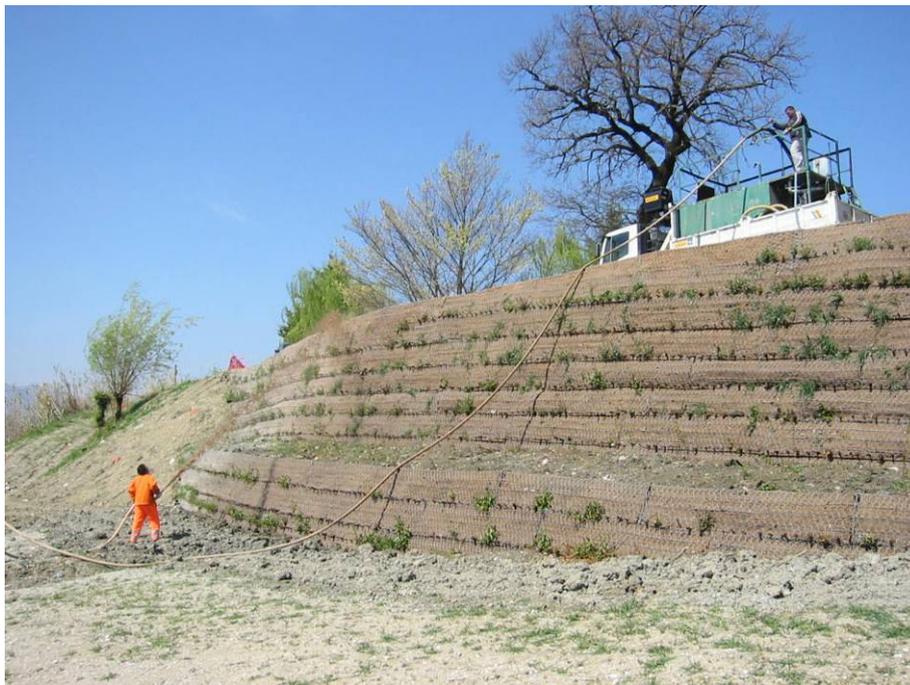
Foto 4: Idrosemina potenziata sulle terra rinforzata rinverditata (marzo 2002) - Foto P. Cornelini

2) Terra rinforzata h 8,5 m L 50 m; fascinata drenante L 120 m; piantagione di 250 arbusti; idrosemina 1000 mq

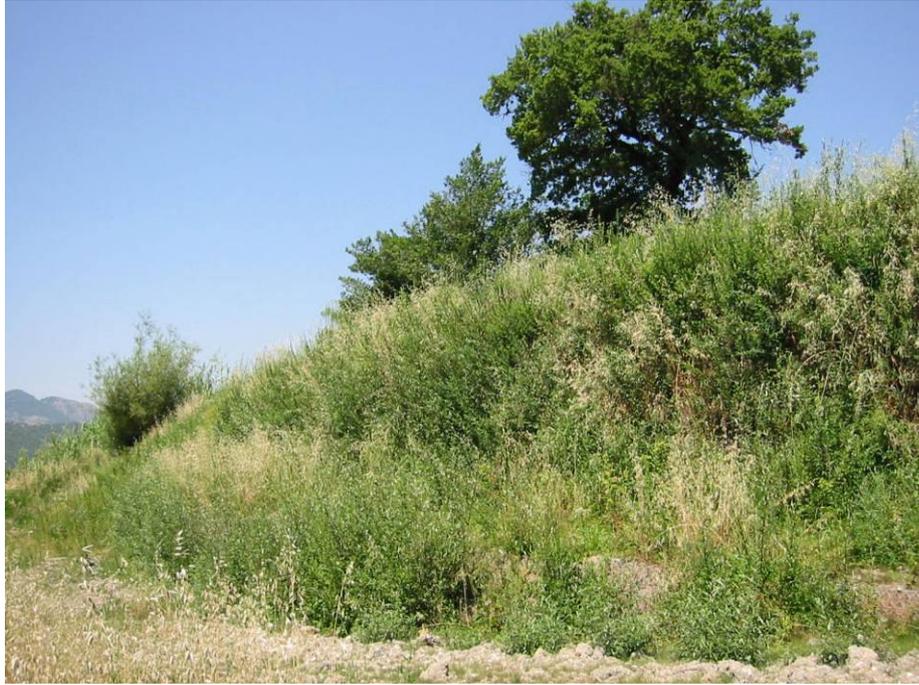
Foto 5: La terra rinforzata rinverdita a giugno 2003 - Foto P. Cornelini
