**SCHEDA DESCRITTIVA INTERVENTI DI
INGEGNERIA NATURALISTICA**

SCHEDA n. 2

**Consolidamento frana con opere di ingegneria naturalistica nei pressi di una abitazione privata a
Cingoli – (MC)**

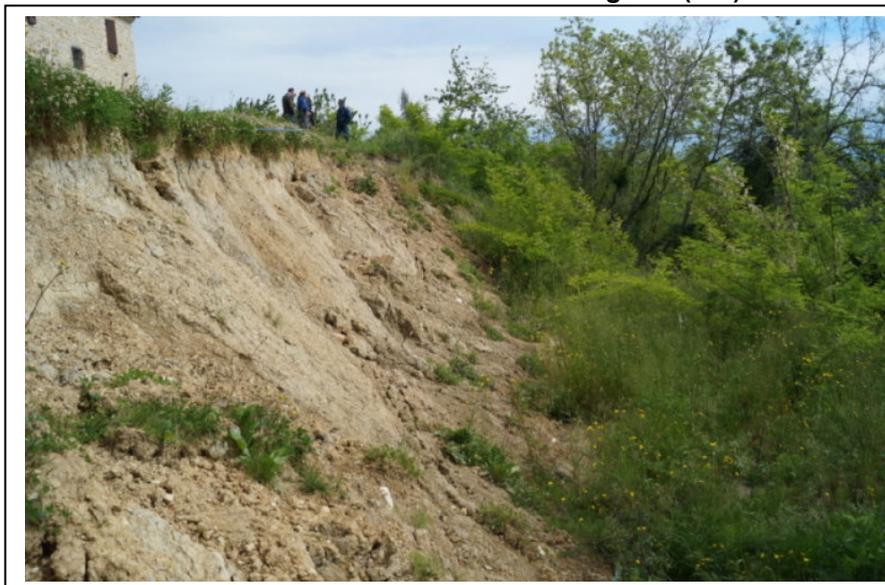
ante operam -Maggio 2014

Caratteristiche idrogeologiche: versante collinare con substrato impermeabile coperto da una coltre di alterazione eluviale. Per ampliare l'area pianeggiante per il giardino della casa il precedente proprietario ha sbancato il terreno a monte e riportandolo a valle. I terreni di riporto su cui poggiava una parte del giardino, in seguito a piogge intense, sono franati 5-7m più a valle in blocco su una superficie inclinata di circa 70°-80° con moto roto-traslazionale.

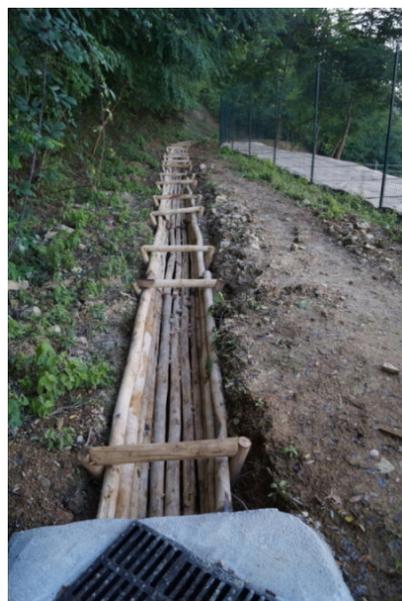
Foto fine lavori canaletta di guardia in legname DATA Settembre 2014

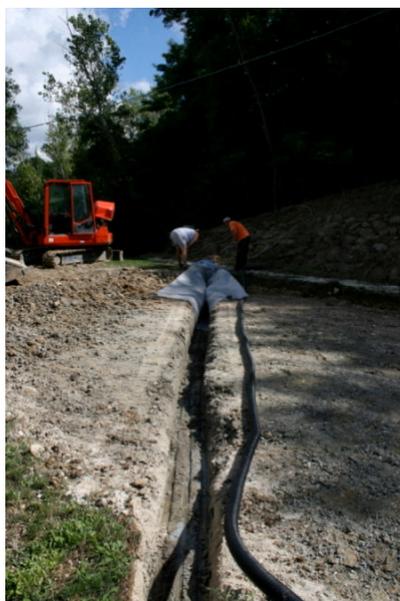
Foto durante i lavori di realizzazione trincee drenanti DATA Agosto 2014
