Il progetto dei lavori di "Consolidamento del movimento franoso in località Pezze della Chiesa sorgente di Civitate" nel Comune di San Paolo di Civitate (FG) è finalizzato alla messa in sicurezza della sorgente ubicata nella suddetta località al fine di restituire alla fruibilità pubblica quest'area di notevole interesse storico, culturale ed ambientale.

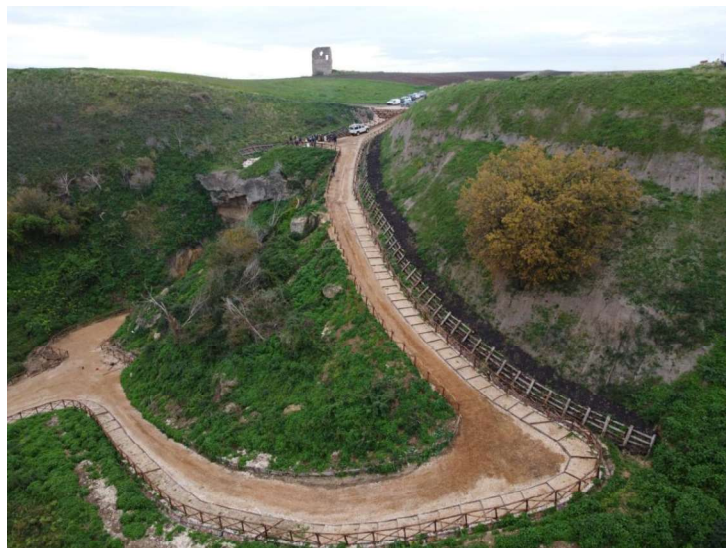
Posa di rete metallica con biostuoia

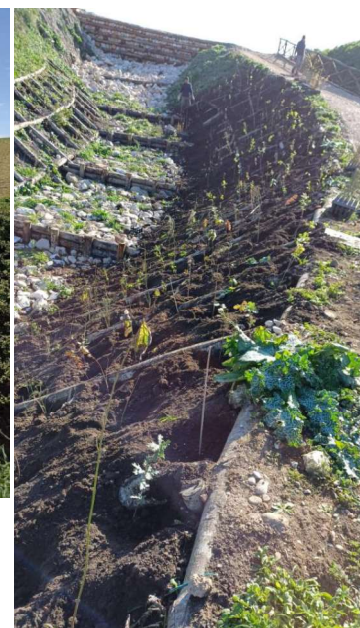
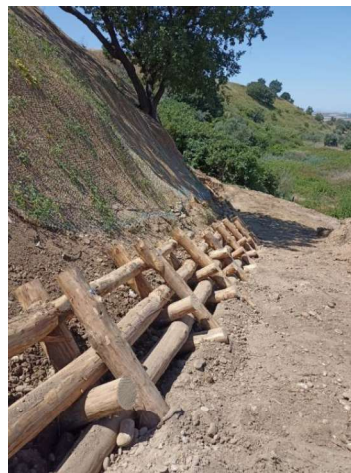
Compluvio prima e dopo l'intervento

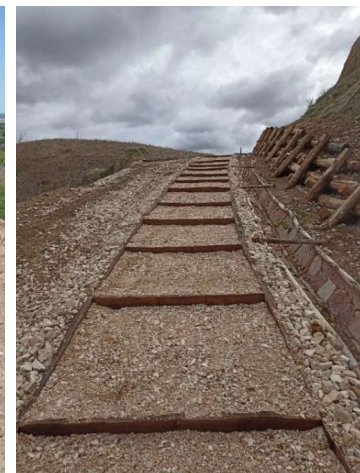
Palificata viva tipo Roma in fase di realizzazione
