SCHEDA MINIERA DI GIUSTINO

Dimensioni dell'intervento	7300 m ²

Materiali morti impiegati	Tasche in rete, gabbionate, sacche in tessuto poliestere
Specie vegetali impiegate	Talee di salice sp.pl.
Progettista Soggetto realizzatore	G. Sauli
Periodo d'intervento	Ottobre 1986 – primavera 1987
Osservazioni:

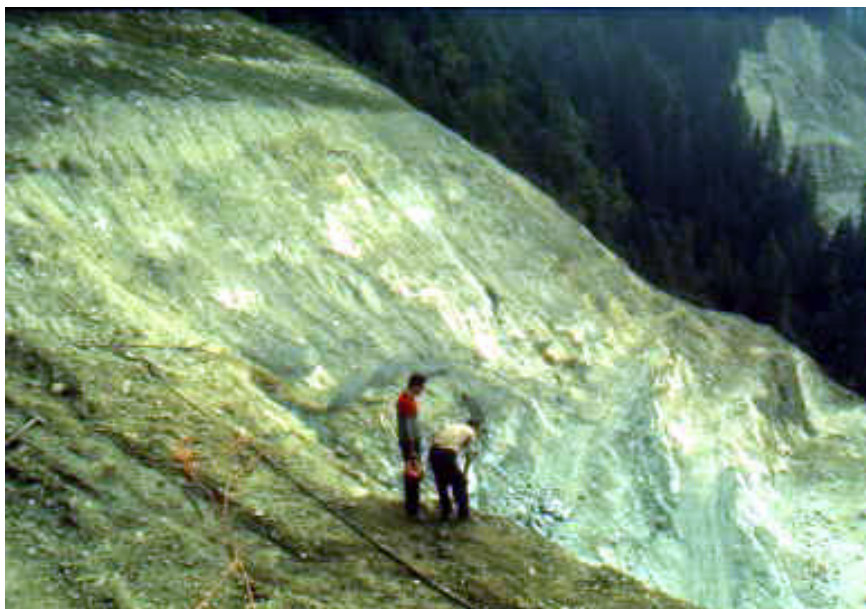
Foto 1: Miniera di Giustino, situazione ante-operam, 1986 – Foto G. Sauli

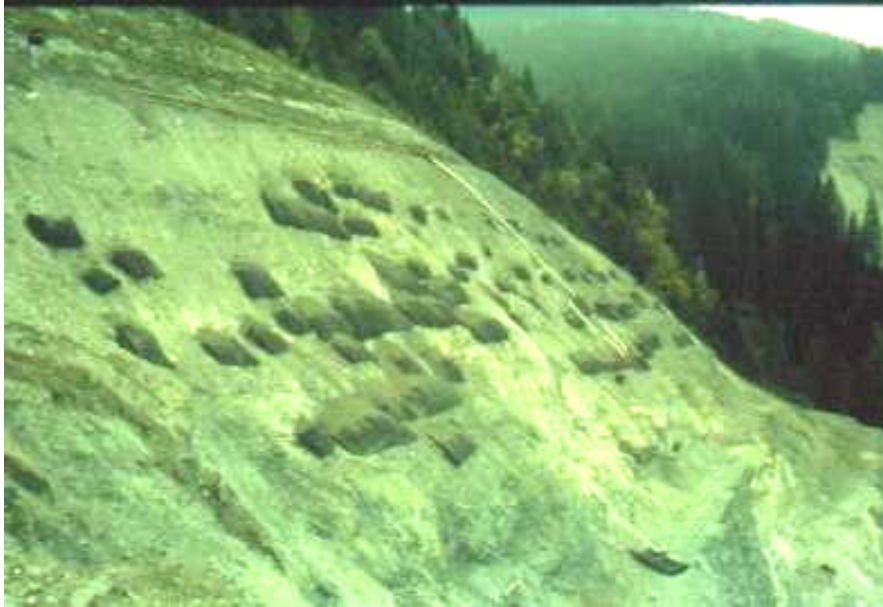
Foto 2: Miniera di Giustino durante i lavori – Foto G. Sauli

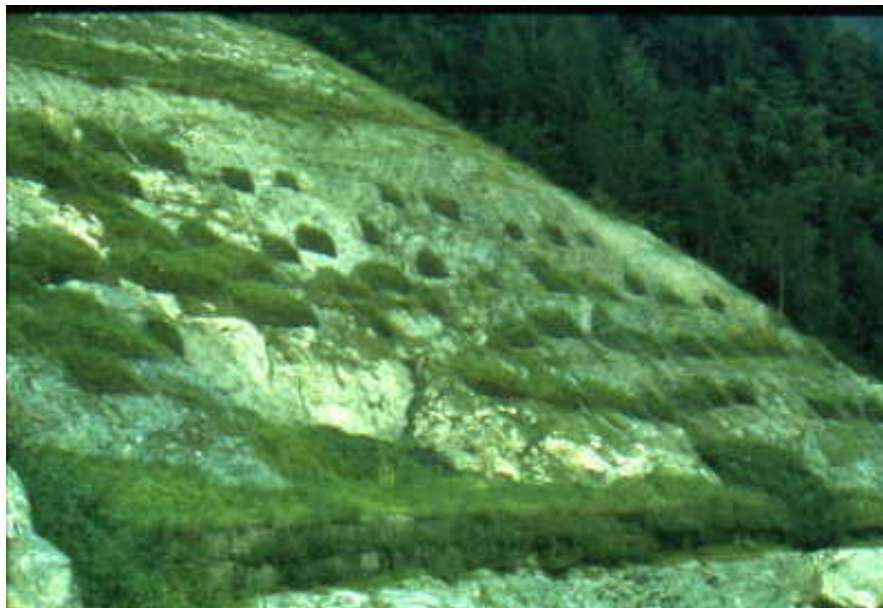
Foto 3: Miniera di Giustino dopo 1 anno – Foto G. Sauli

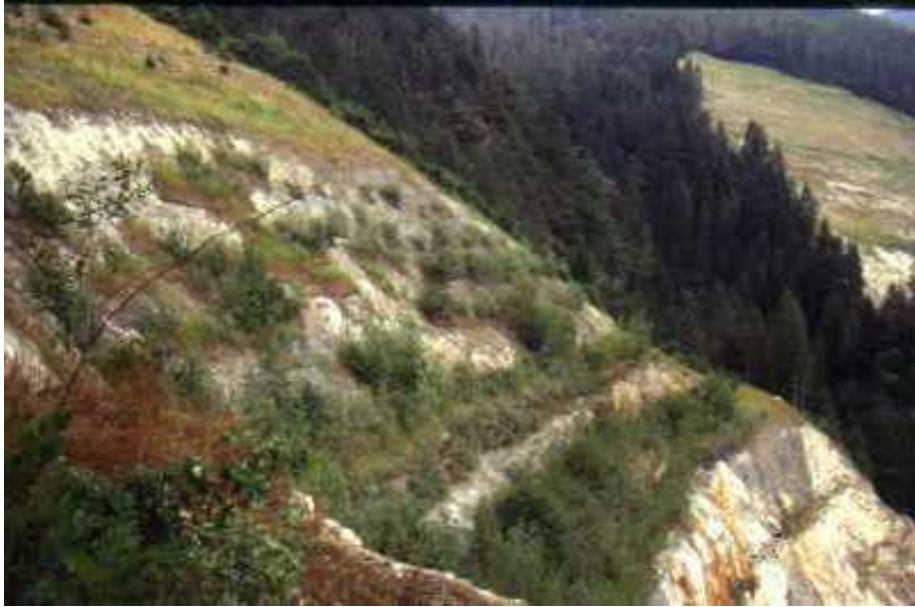
Foto 4: Miniera di Giustino, efficacia degli interventi di consolidamento e rivegetazione dopo 10 anni – Foto G. Sauli

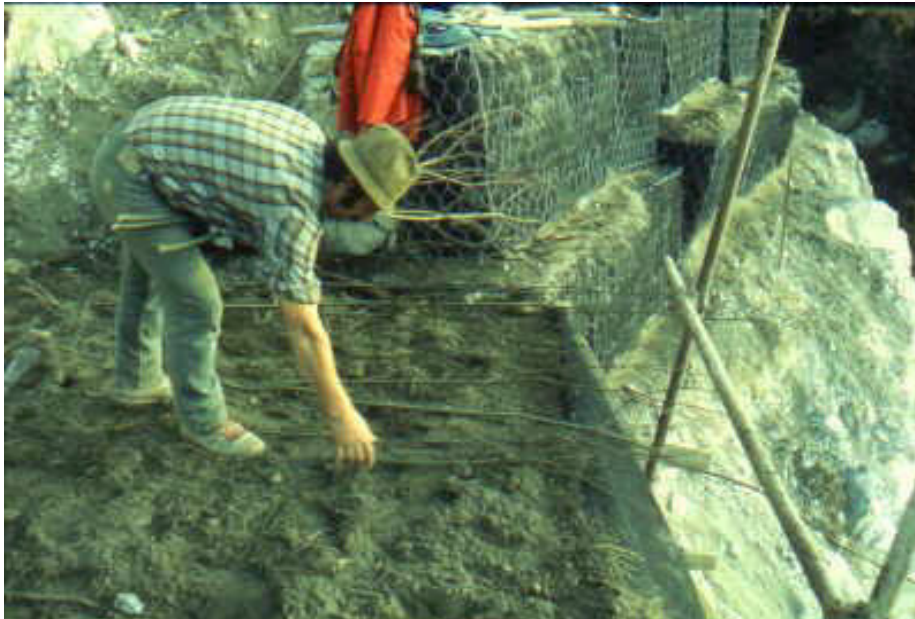
Foto 5: Rivegetazione e consolidamento al piede dei rilevati mediante gabbionate e terre rinforzate verdi su scavi e gradoni, Miniera di Giustino– Foto G. Sauli

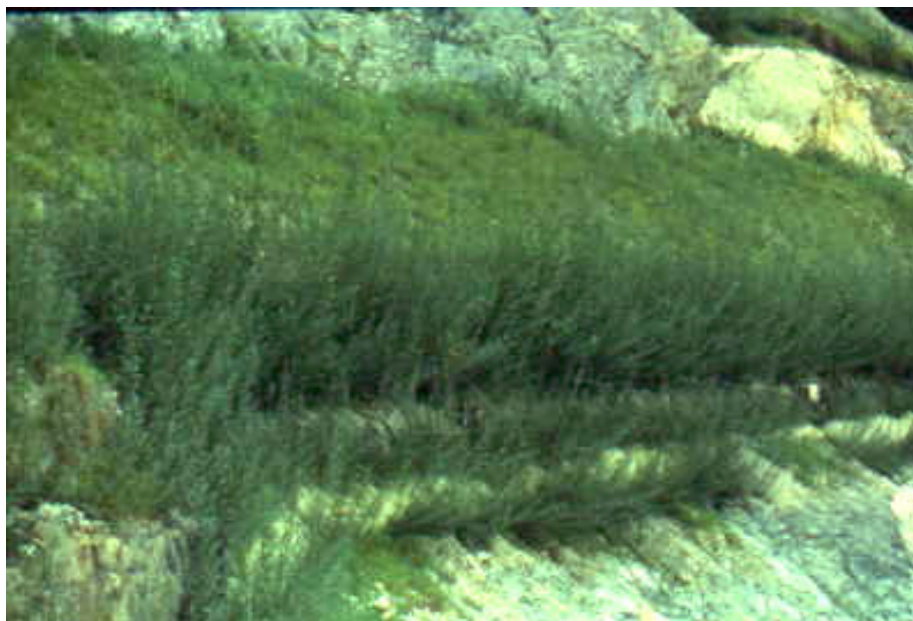
Foto 6: Terra rinforzata verde con talee di salice, miniera di Giustino –
Foto G. Sauli

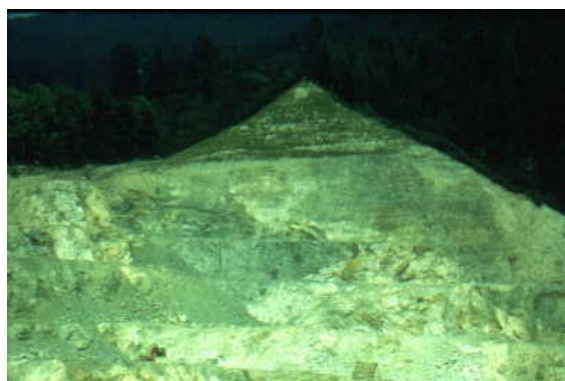
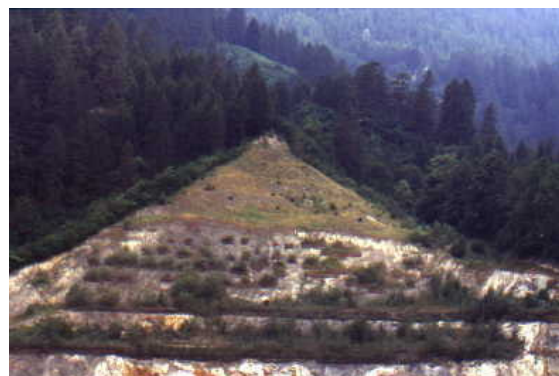
Foto 7 e 8: Miniera di Giustino, ante-operam e dopo 10 anni dagli interventi di rivegetazione – Foto
G. Sauli
