Convegno AIPIN 2011 - 25 Febbraio 2011 - Roma

**Incremento di Biodiversità negli interventi di Ingegneria Naturalistica e
Verde Tecnico**

Dalla immondizia al Verde Urbano, si può fare!

Esempi in provincia di Napoli

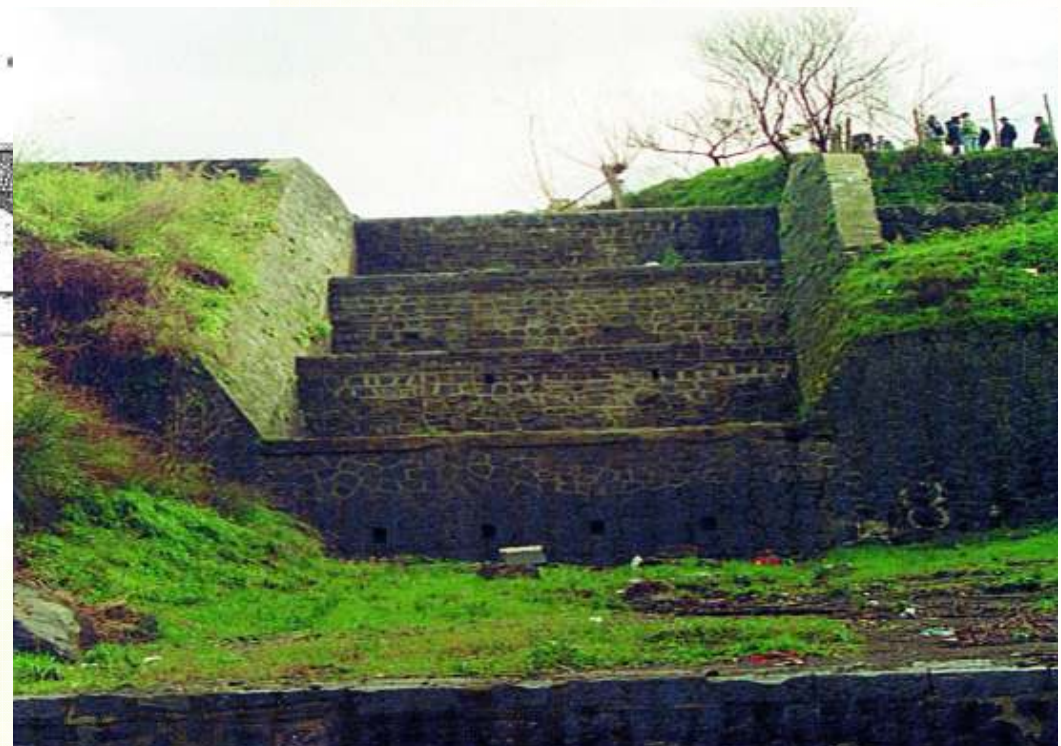
Recupero ambientale e sistemazione dei torrenti operata dai lavoratori inseriti nei progetti "LSU"- Provincia di Napoli - Briglia a caduta Sant'Anastasia (NA) Foto G. Doronzo

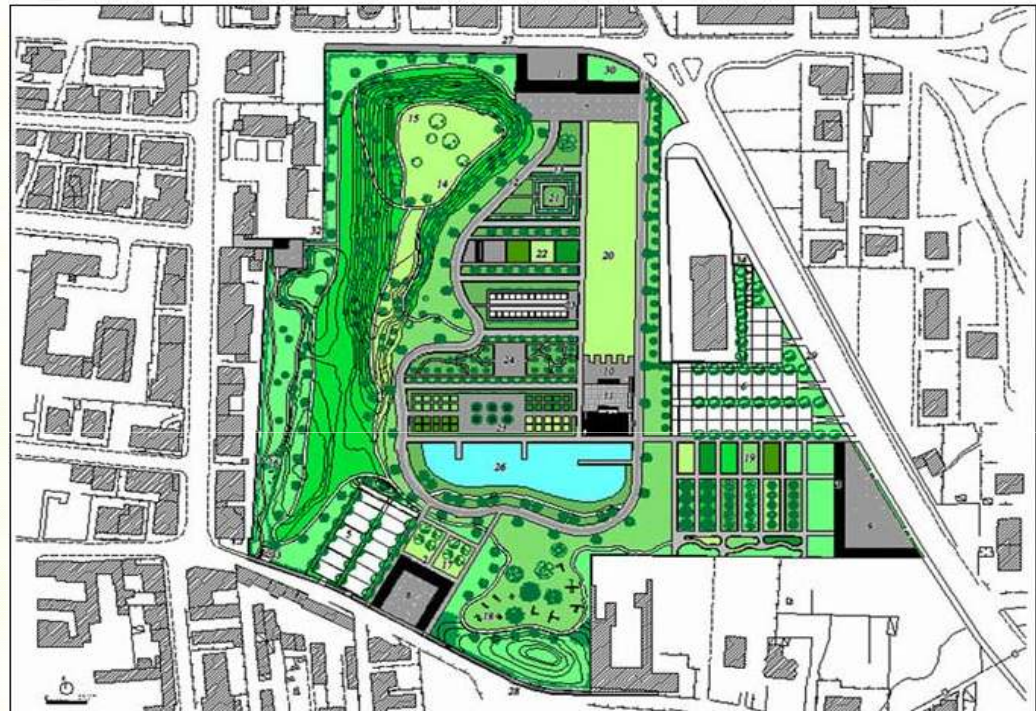
Planimetria del parco

Asse principale: N – S

Superficie: 20.000 mq

Quota: ~ 40 m s.l.m

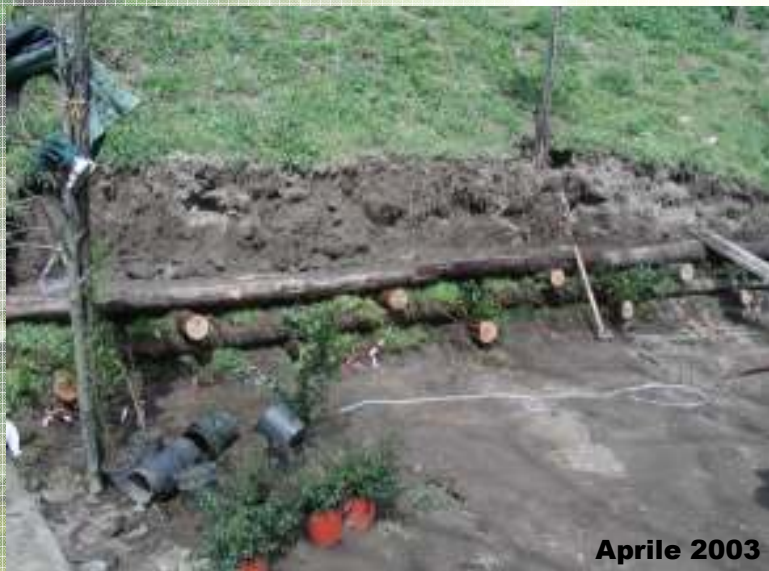
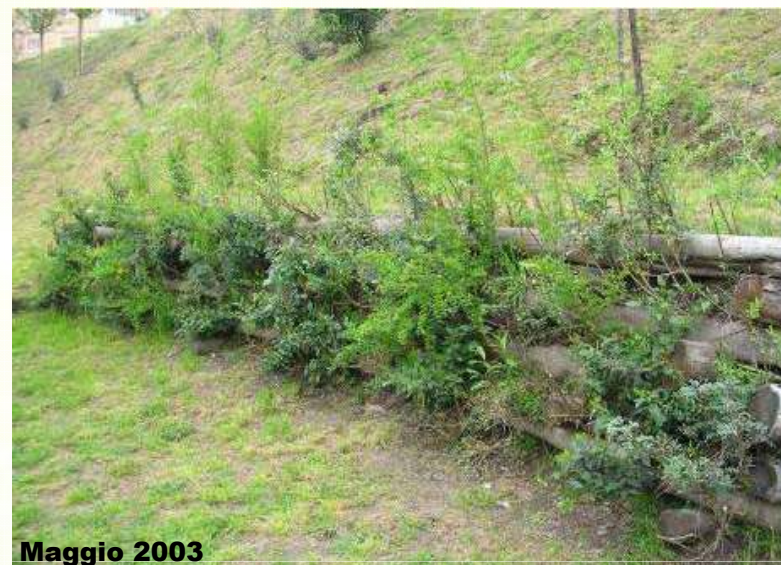
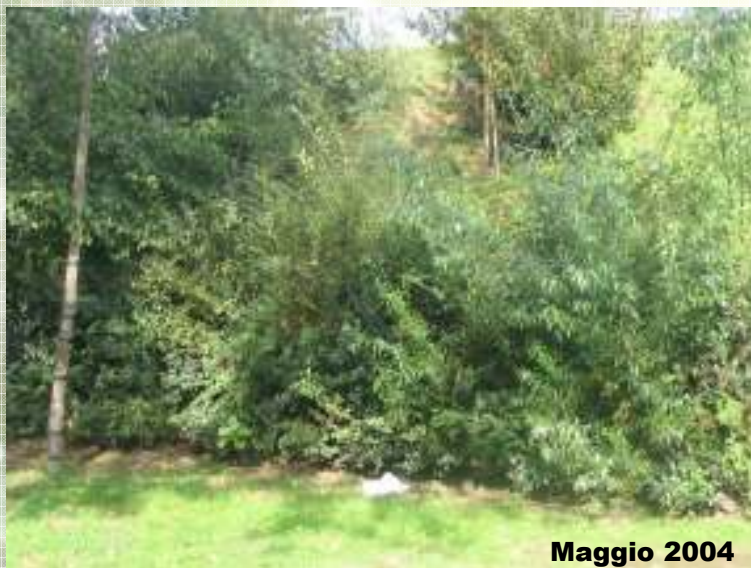
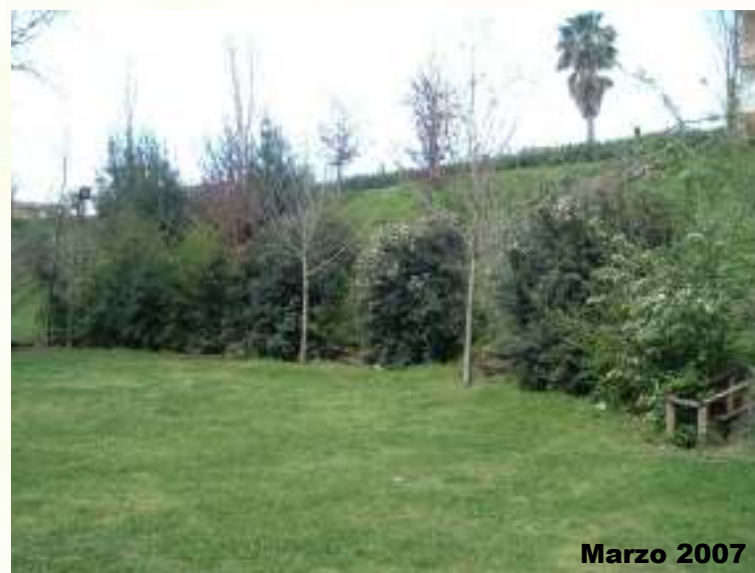
Interventi di consolidamento: Palificate vive

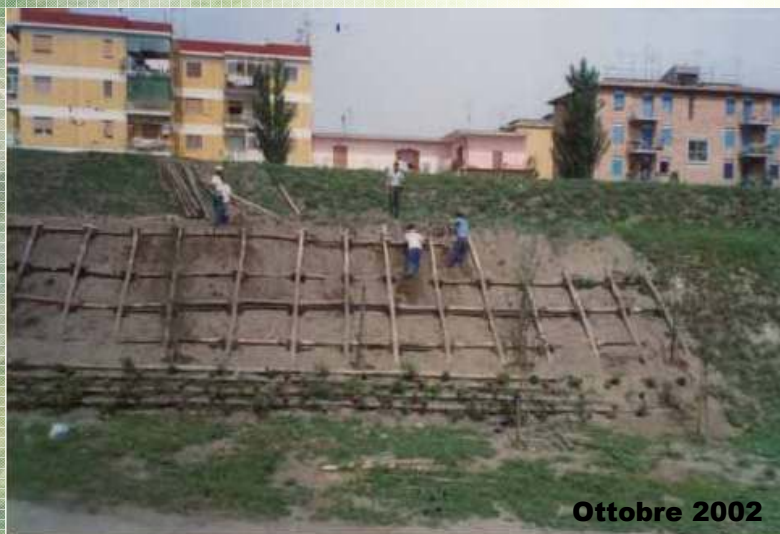
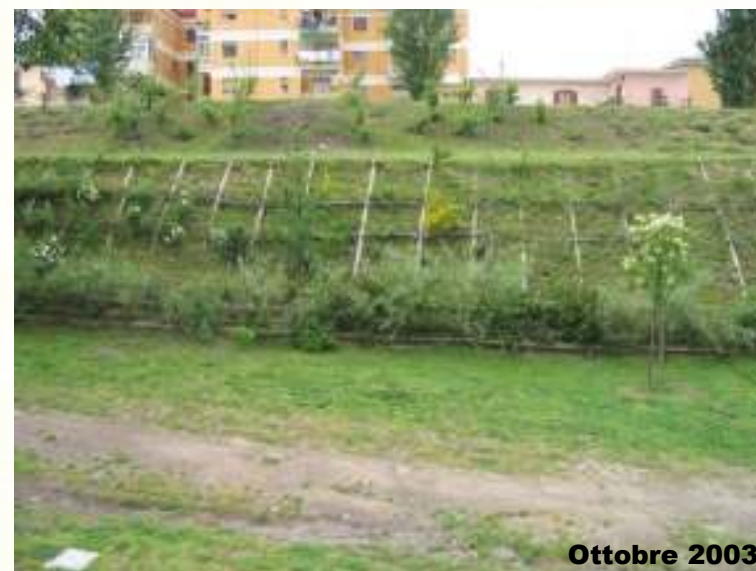
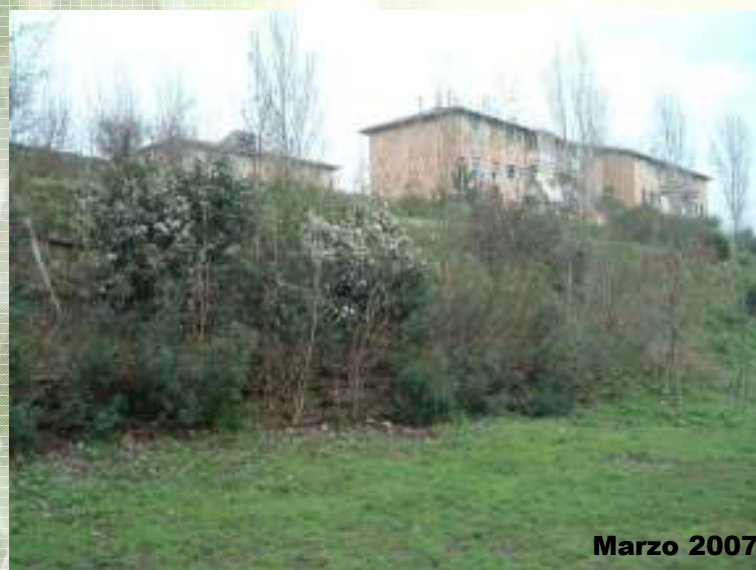
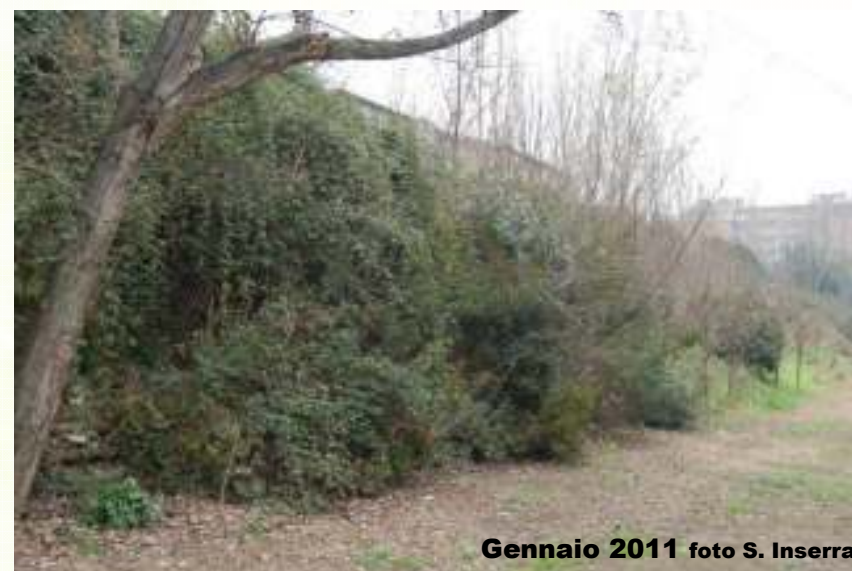
Interventi di consolidamento: Grata viva

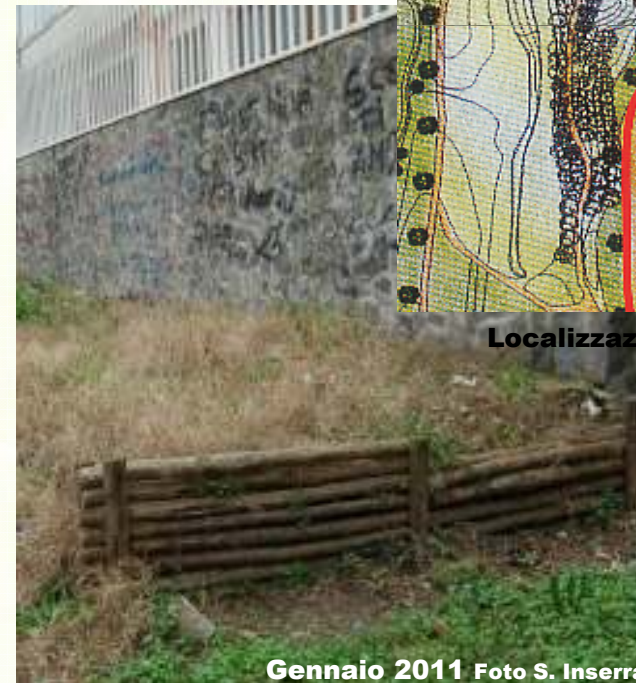
Localizzazione intervento

Geocelle a nido d'ape:

- Erosione concentrata e in approfondimento al piede delle scarpate in via Passariello
- Portata a giorno dell'intradosso della soletta al di sotto della pavimentazione
- Rischio coinvolgimento della struttura adiacente

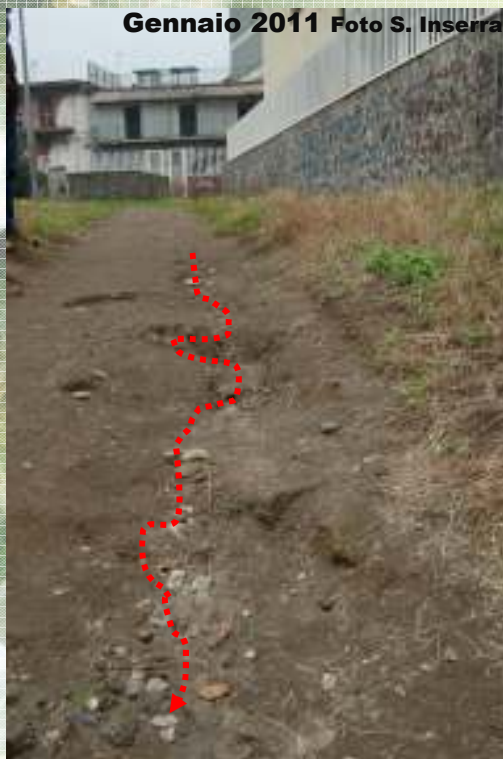
Erosione concentrata in approfondimento

Rompitratta, interventi antierosivi, sentieristica in pietrame e legname.

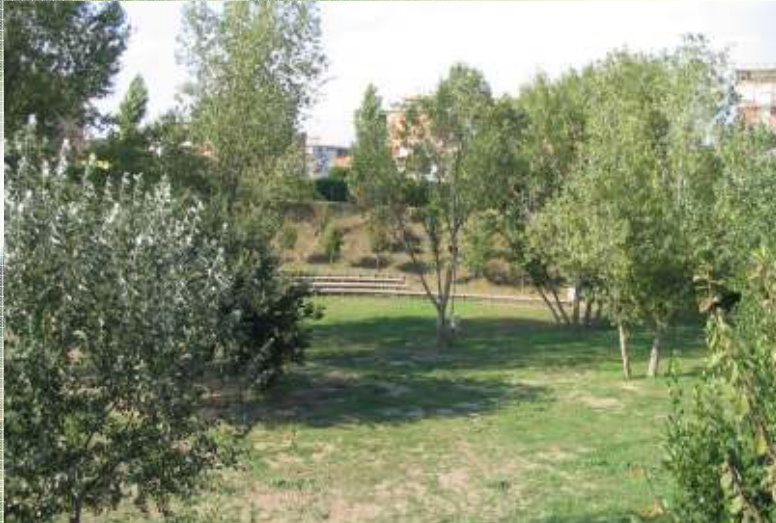
Messa a dimora di talee ed arbusti per interventi di ricomposizione ambientale

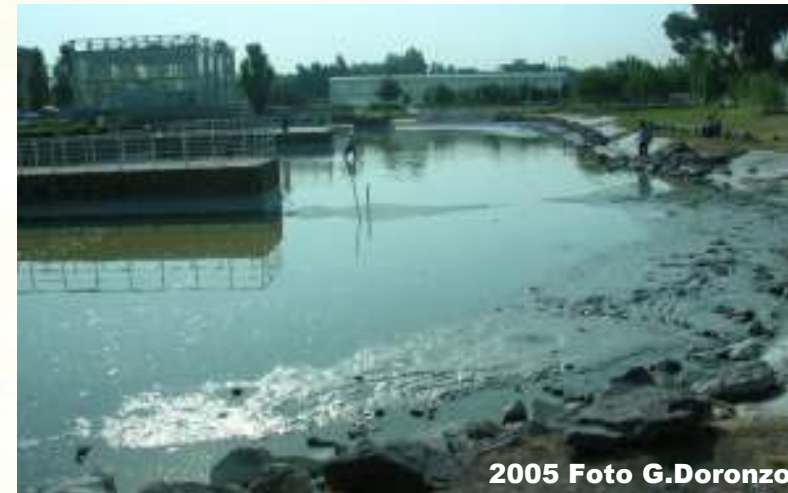
Miglioramento della fruibilità del parco e della percorribilità dei sentieri

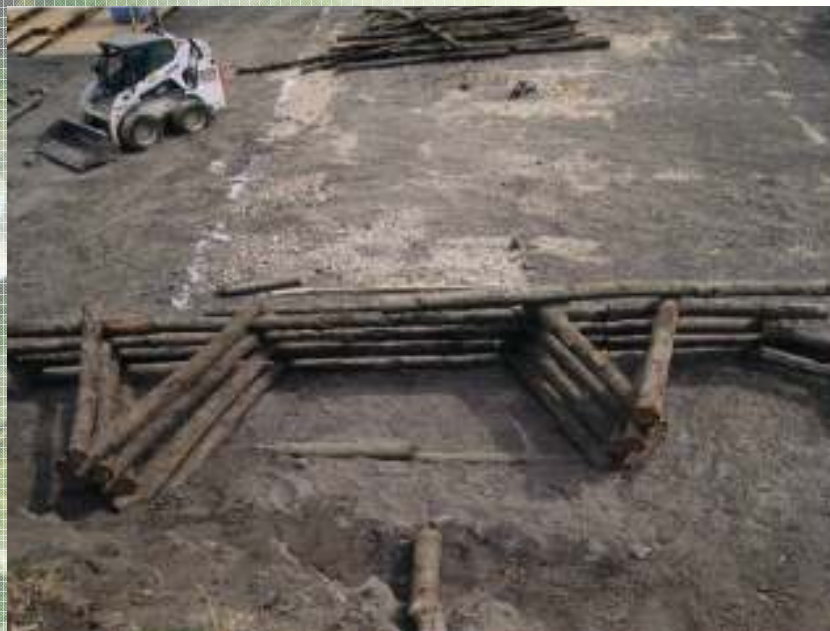
Palificata latina in corso d'opera: cassoni triangolari

Si sono posti in opera interventi (progettati e diretti in ATP dall' Ing. P. Cornelini, Agr. D. Dallari e Geol. G. Doronzo) con tecniche innovative a basso impatto ambientale, che hanno interessato la scarpata posta immediatamente a valle del terreno viticolo. Per tali finalità è stata realizzata, in un primo momento, un nuovo tipo di palificata al piede della scarpata (Palificata Latina, secondo P. Cornelini)

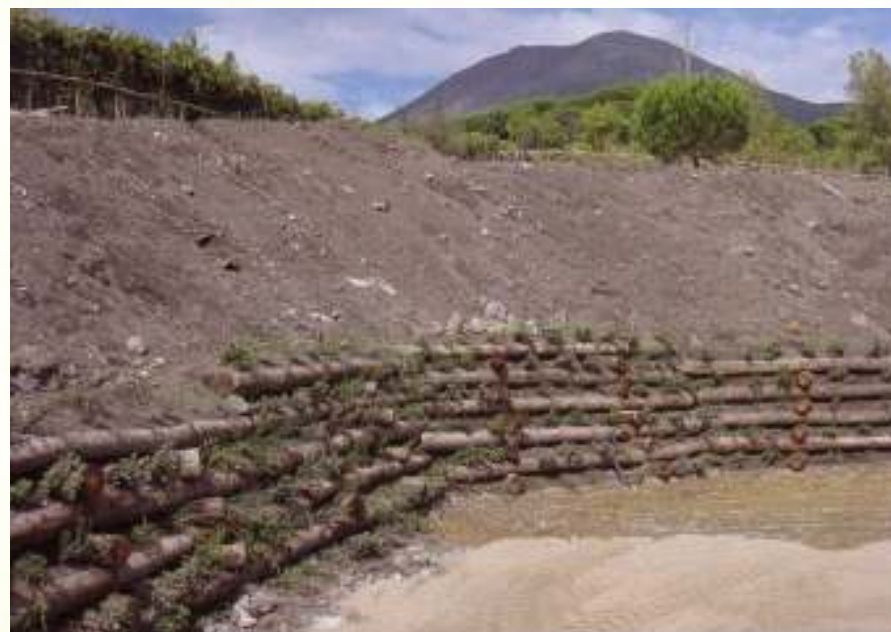
Particolare della palificata viva latina con gli arbusti mediterranei (*Myrtus communis*, *Viburnum tinus*, *Spartium junceum*, *Phillyrea latifolia* e *Cistus salvifolius*) (da ACER 6/07)

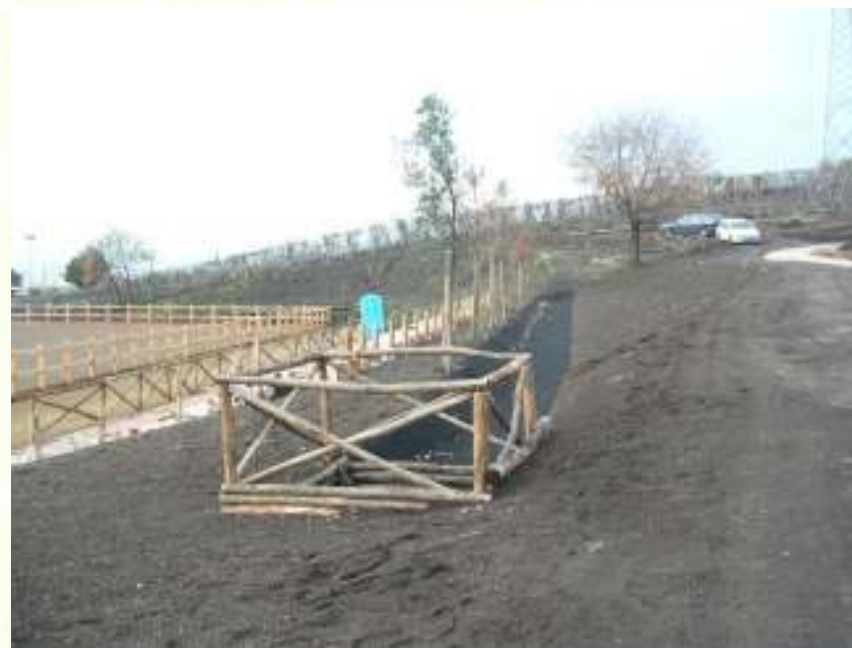
Canaletta rinverdita in fase di realizzazione

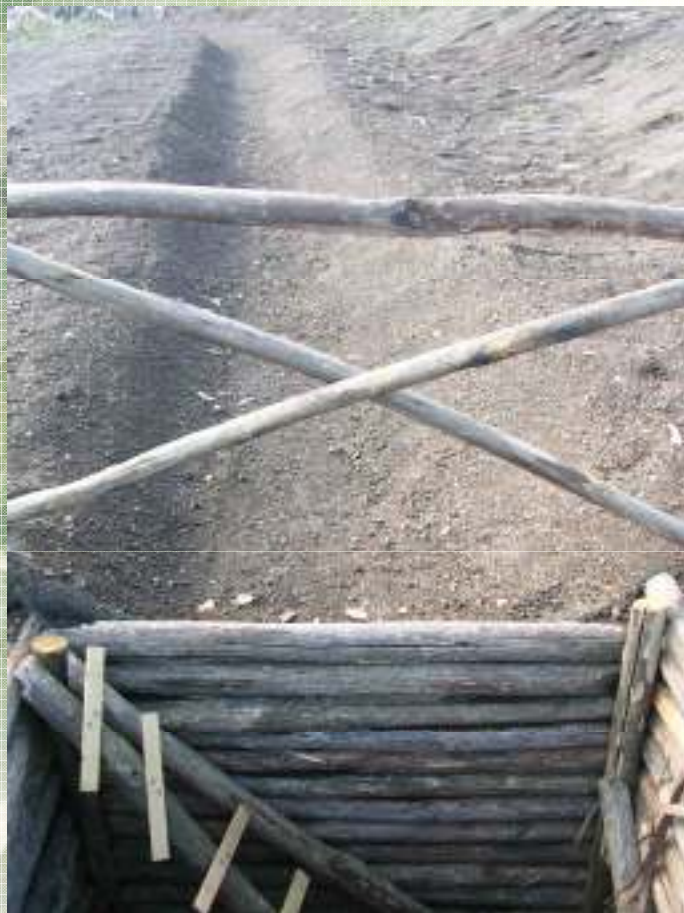
Canaletta rinverdata in fase di realizzazione e fosso di assorbimento

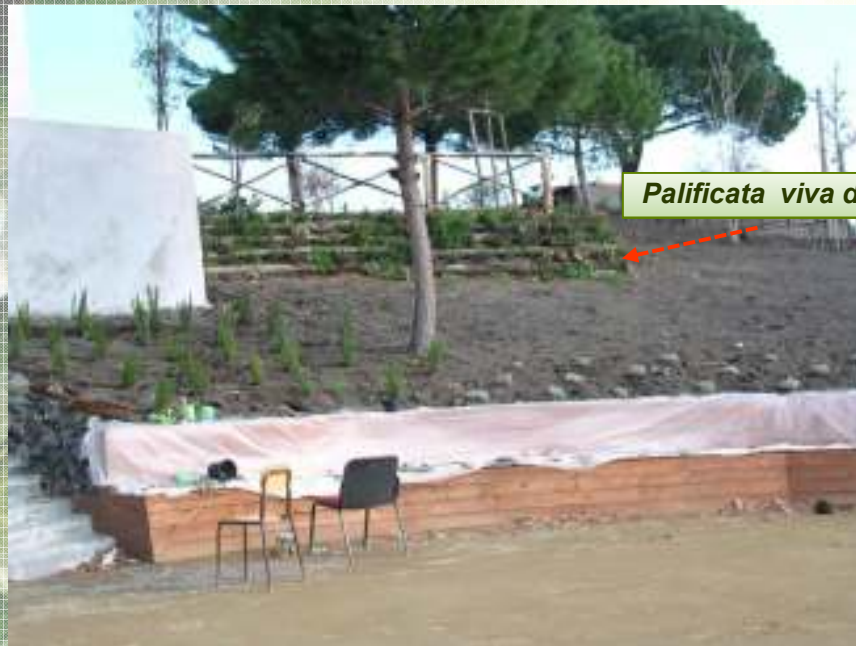
Palificata viva doppia

Tribuna in legname e pietrame

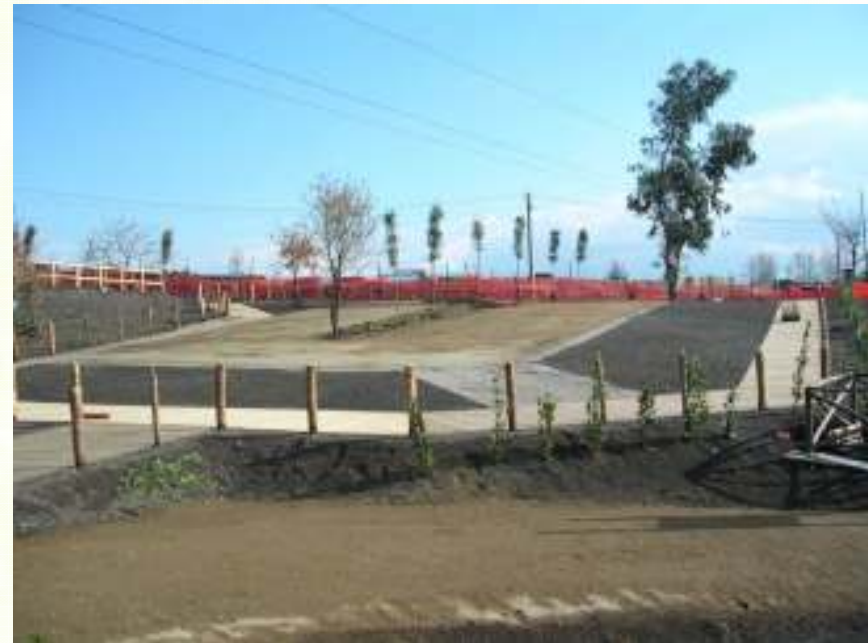
Campo di ippoterapia e parcheggio

Realizzazione di un campo di ippoterapia (dimensione m. 30 x m 60), tribuna (in legname e pietrame), tondino per i cavalli, recinto a pascolo, area di sosta attrezzata per i diversamente abili, info point, percorsi per i cavalli e pedonali nonché interventi di supporto alle attività.
