**ARQUITECTURA
DEL PAISAJE**

Excursión técnica de la AEIP

Obras de Bioingeniería en el ámbito mediterráneo

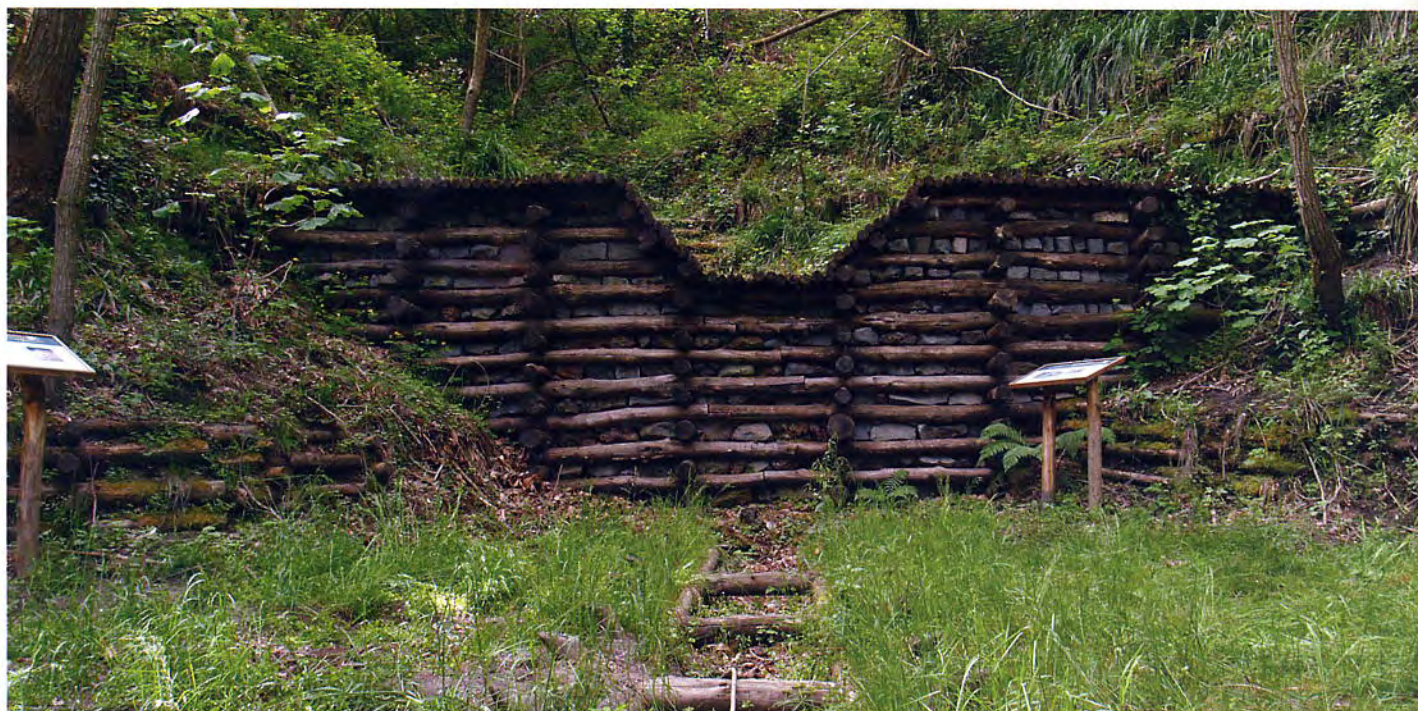
En la imagen, vista del Gran Azud situado en el Parque del Vesubio

Las intervenciones llevadas a cabo en el Vesubio han tenido como objetivo la estabilización de los taludes para su viabilidad forestal y para los senderos, el control hidrológico forestal de las rieras y la experimentación de nuevas técnicas de Ingeniería biológica, el entramado Vesubio, que se puede apreciar en en la imagen superior.

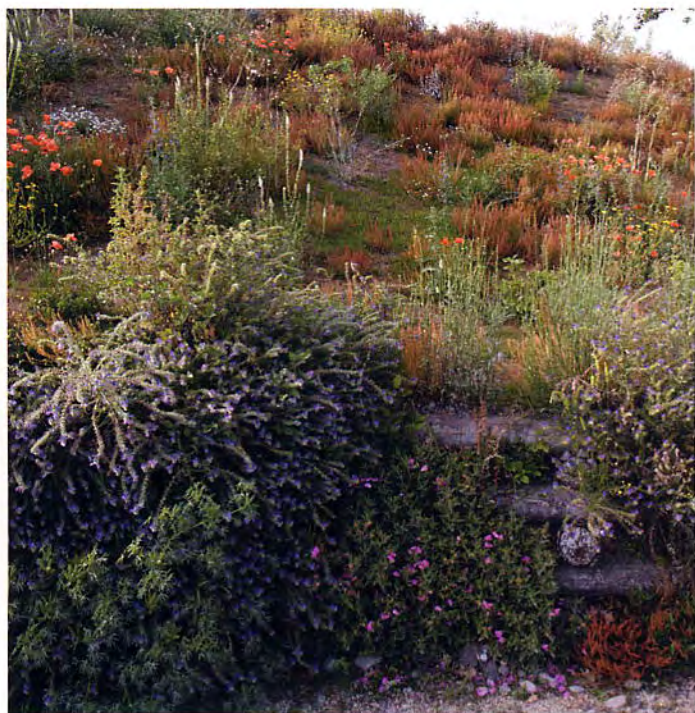
Entramado latina en el centro de hipoterapia.

Como obras de Ingeniería biológica se visitó un centro de hipoterapia, un centro hípico para discapacitados en compañía de Pino Doronzo, geólogo y coautor del proyecto en el que se ha empleado para estabilizar los taludes el entramado latina, un modelo de entramado diseñado por Paolo Cornellini, en el que se produce un ahorro del 25% en materiales.

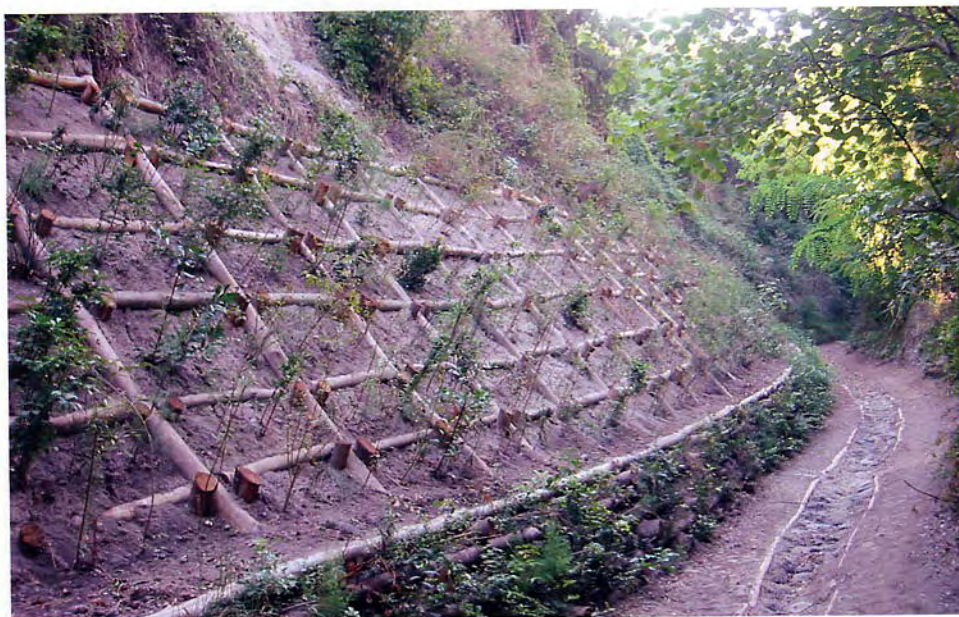
Las estructuras denominadas Erdox, a modo de grandes paraguas, funcionan como gaviones de gran tamaño y se emplean tanto en estabilización de taludes como de ríos o bien como pantalla antitaludes

La siguiente visita se realizó a un campo experimental donde se pudieron comprobar la revegetación de las estructuras denominadas Erdox, estructuras que a modo de grandes paraguas, funcionan como gaviones de gran tamaño y se emplean tanto en estabilización de taludes como de ríos o bien como pantalla antitaludes. Son estructuras muy versátiles que se caracterizan por un rápido montaje y se rellenan con material de excavación o de re-

llo. Presentan la parte externa para revegetar y se pudieron comprobar las pruebas que se están realizando para su revegetación empleando especies mediterráneas (empleadas en la exposición Sur) y especies de salicáceas (empleadas en exposición Norte).

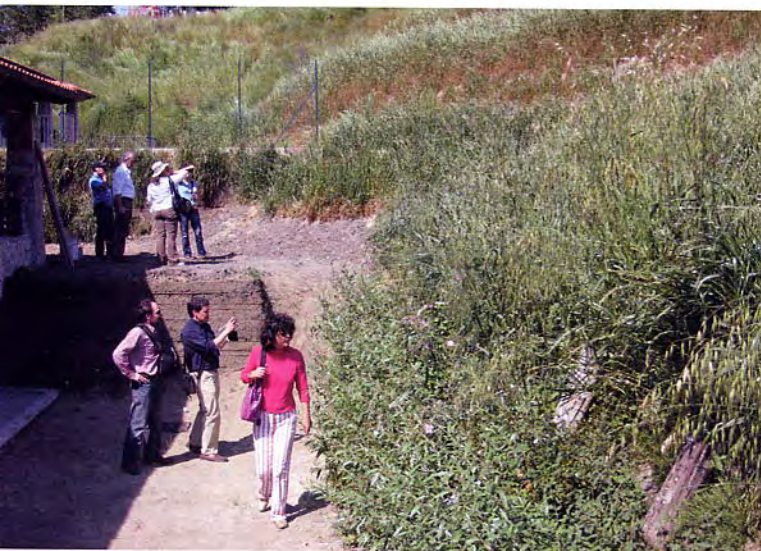
En el vivero presenciamos la producción de planta autóctona del parque, donde se reproduce el material utilizado posteriormente en la revegetación

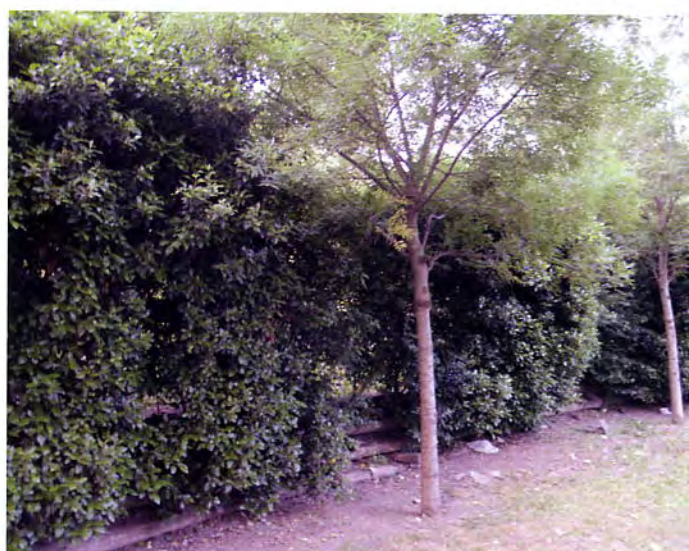
Muros verdes y entramados en dunas continentales.

Entramado revegetado en Pomigliano D'Arco.

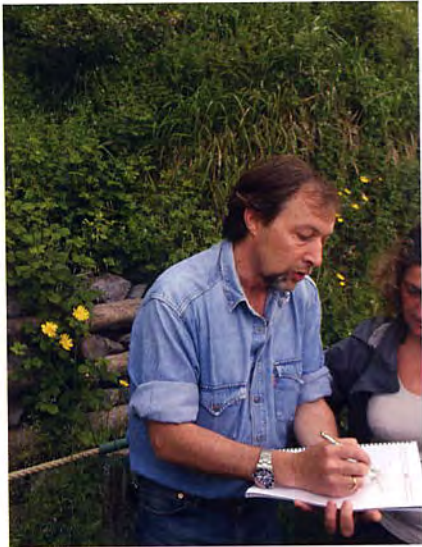
Gino Menegazzi explicando las características de uno de los senderos estabilizados mediante técnicas de Ingeniería biológica en el Vesubio. Este sendero está pensado para invidentes y discapacitados.

El broche final lo puso la visita al Vesubio en compañía de Gino Menegazzi, ingeniero especializado en geotecnia, quien explicó uno de los senderos estabilizados mediante técnicas de Ingeniería biológica. Este sendero, pensado para invidentes y discapacitados, circunda el antiguo cráter del Vesubio, presentando todas las orientaciones posibles. En total se han construido más de 50 kilómetros de senderos en el Parque del Vesubio empleando estas técnicas de Ingeniería biológica.

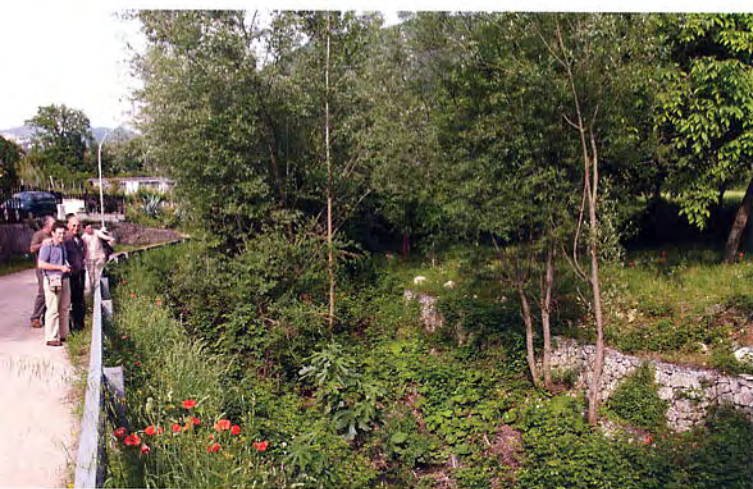
Gaviones revegetados en Frosinone.

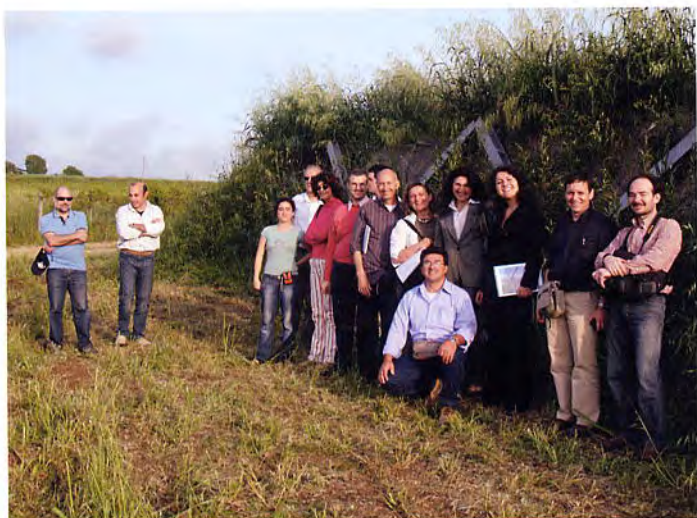
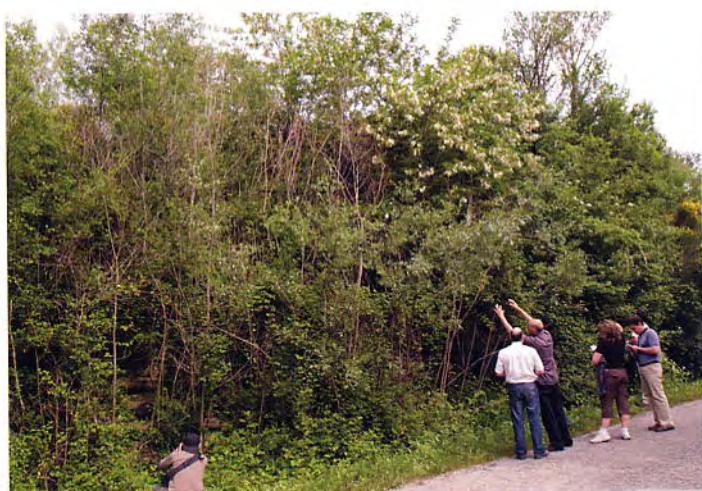
Por último se asistió a un parque urbano en Pomigliano d'Arco, con interesantes soluciones de entramados y gaviones para estabilizar taludes

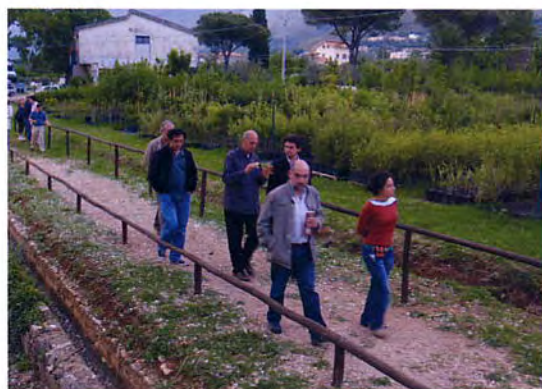
Las intervenciones llevadas a cabo han tenido como objetivo la estabilización de los taludes para su viabilidad forestal y para los senderos, el control hidrológico forestal de las rieras y la experimentación de nuevas técnicas de Ingeniería biológica, como son el entramado Vesubio, variante del entramado Kreiner y el enrejado Vesubio, variante del enrejado clásico. En total se han construido una gran cantidad de obras: 590

m3 de Enrejado Vesubio, 850 m3 de entramado simple y 380 de entramado Vesubio m3 entre otras muchas intervenciones.
