## SCHEDA INTERVENTI I.N.

| <b>Rio Anonimo, Ugovizza (UD)</b> |
| Sostituzione delle normali briglie con quelle in legname e pietrame, attenuazione del fenomeno erosivo con rivestimenti vegetativi. |

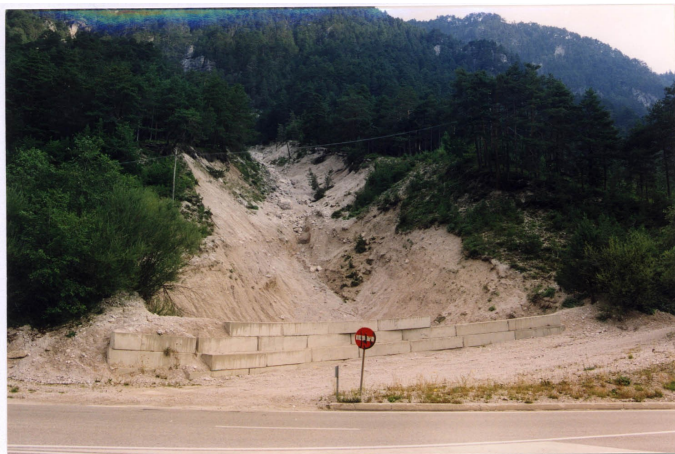
Rio Anonimo, 1998 – Foto: G. Sauli

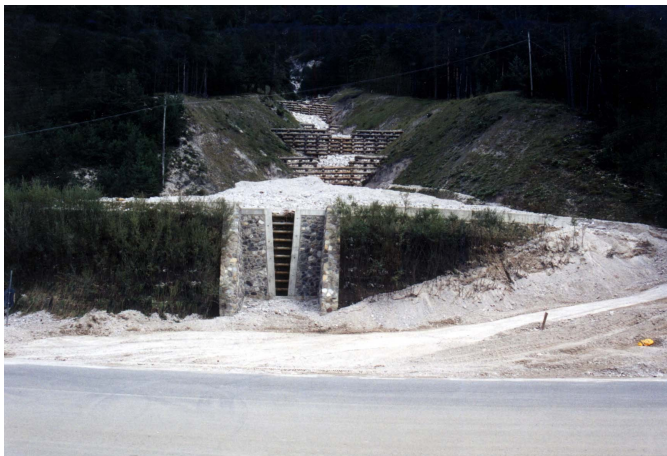
L'opera è stata collaudata dall'alluvione del 29 agosto 2003 con la massima piovosità degli ultimi 100 anni ed un fenomeno di colate ghiaiose eccezionale. Vi è stato qualche fenomeno localizzato di erosione sotto le reti metalliche ed una piccola sottoescavazione di una briglia in legname.

Rio Anonimo, post alluvione 29 agosto 2003, Foto: G. Sauli

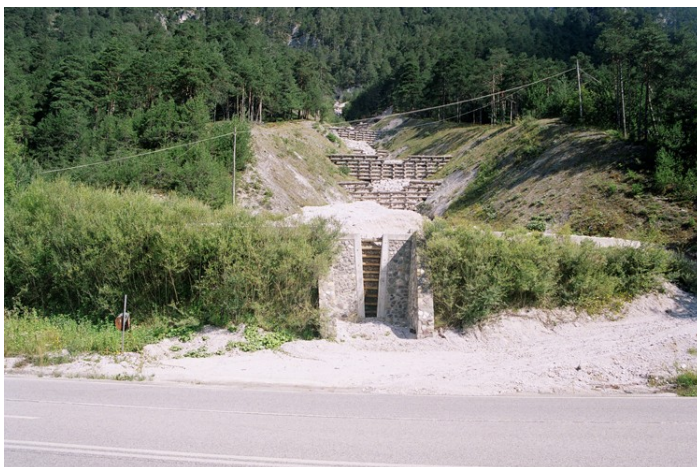
Rio Anonimo, agosto 2006, Foto G. Sauli
