Rio inferno (FR)

Specificità dell'intervento
Provincia/ Comune/ Località
FR / Cassino / Rio Inferno
Altitudine slm / Inclinazione longitudinale alveo/ Q progetto
50 m / 1,5-1,8% / 70 mc/sec
Lineamenti vegetazionali
Coltivi prevalenti con lembi residui di macchia mediterranea, di lecceta e di querceti a prevalenza di caducifoglie.
Obiettivo dell'intervento
Consolidamento delle sponde a protezione della viabilità Risagomatura e ampliamento della sezione per il ripristino della funzionalità idraulica dell'alveo Rinaturalizzazione del corso d'acqua, aumento della biodiversità e miglioramento delle reti ecologiche
Tipologie e dimensioni dell'intervento
Nel tratto superiore: allargamento e meandrazione dell'alveo esistente e rivestimento con pietrame del fondo (L100 m) soglie in massi (L 50 m) massi rinverditi con talee (250 mc) palificata viva a parete doppia h 1 m (L 70 m) Nel tratto inferiore: massi rinverditi con talee (600 mc) palificata viva a parete doppia h 2 m (L 46 m) fascinate vive spondali (L 800 m) piantagione di filari arborei idrofili (L 500 m) manutenzione dell'alveo con l'eliminazione della vegetazione sinantropica e risagomatura realizzata secondo il DPR 14 aprile 1993

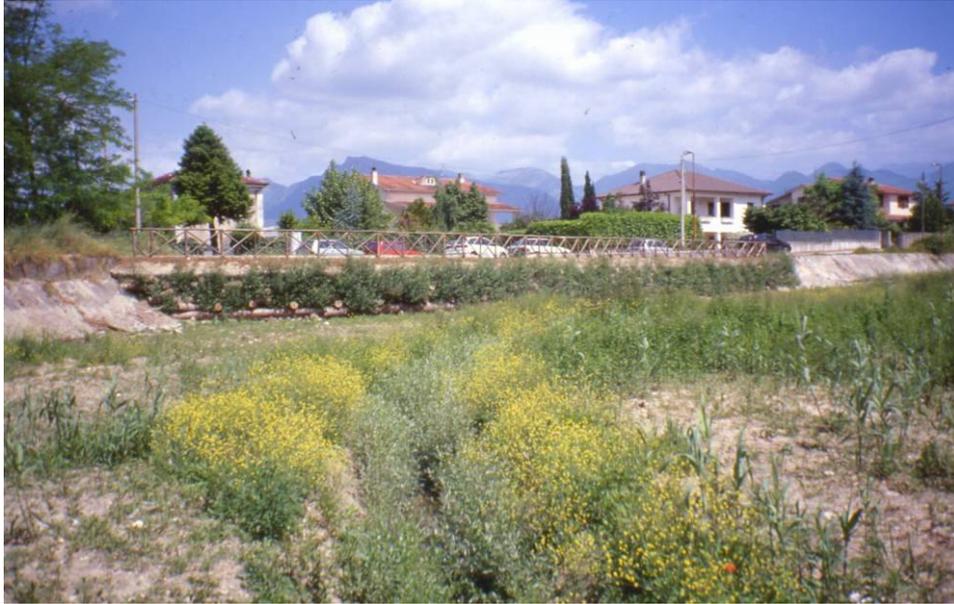
Foto 1: Savanella con fascina e palificata spondale sullo sfondo a quattro mesi dalla fine dei lavori (giugno 2001) - Foto P. Cornelini

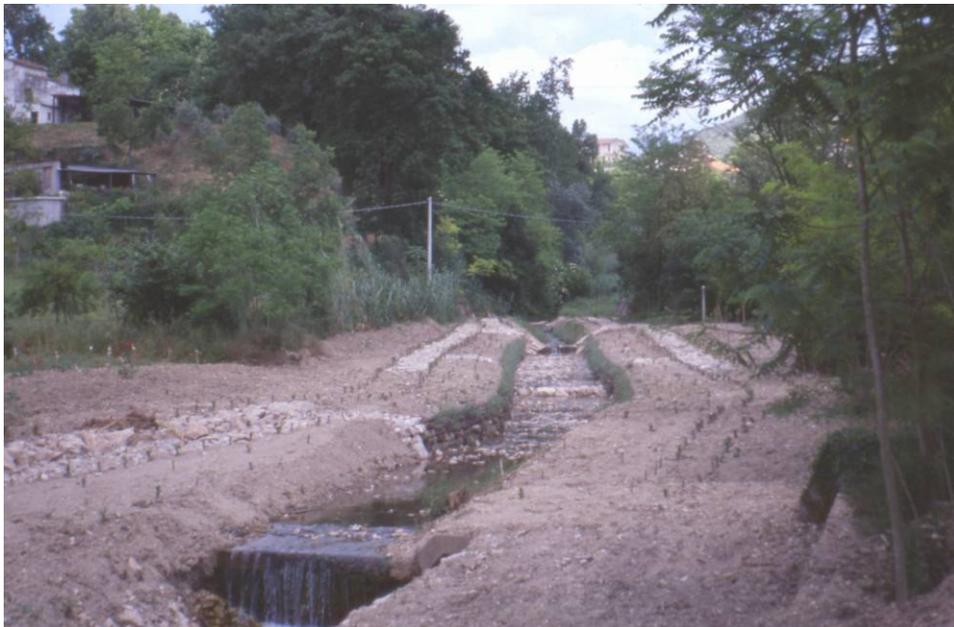
Foto2: Realizzazione di tratto di alveo artificiale con palificate spondali, scogliera rinverdita, fascinate vive e soglie in pietra (maggio 2001) - Foto P. Cornelini

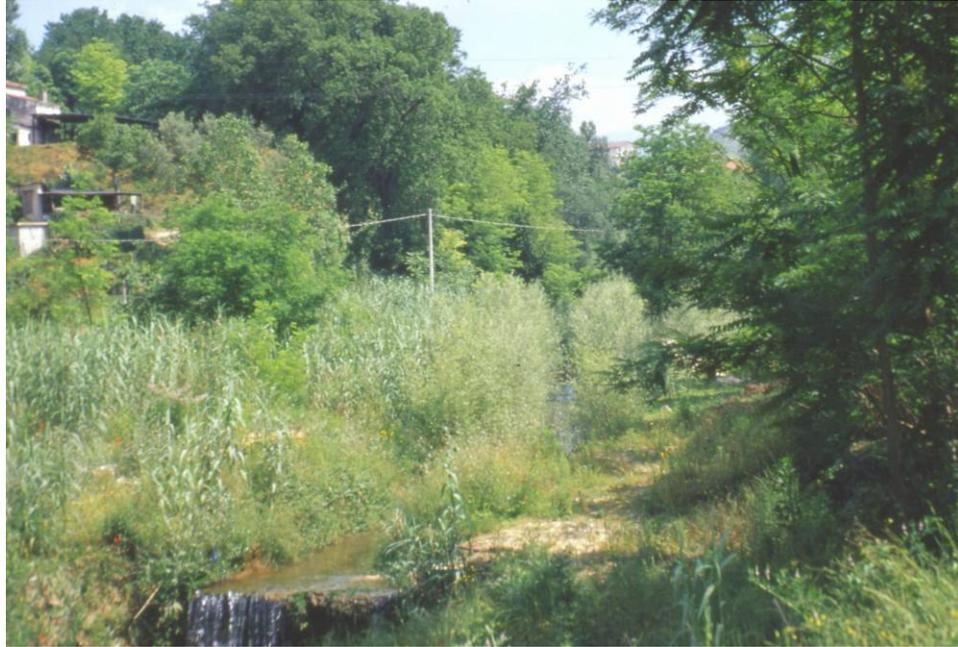
Foto 3: Intervento foto precedente a distanza di un anno (aprile 2002) - Foto P. Cornelini
