**REGIONE LAZIO**  
*Assessorato alle Infrastrutture, Politiche Abitative e Ambiente*

# **Compendio di Ingegneria Naturalistica per docenti e professionisti: analisi, casistica ed elementi di progettazione**

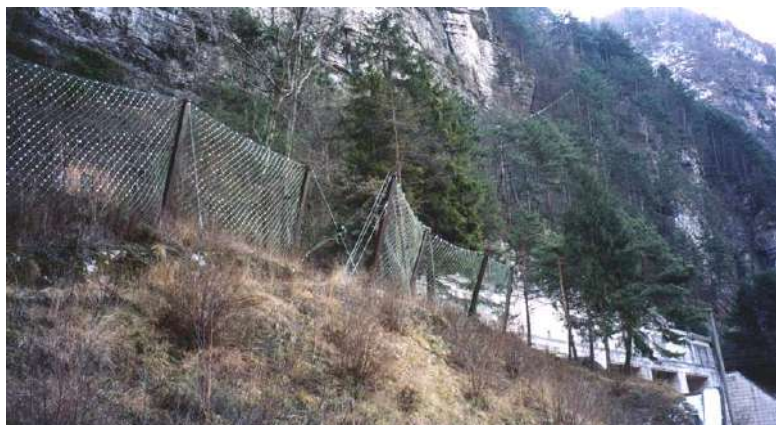
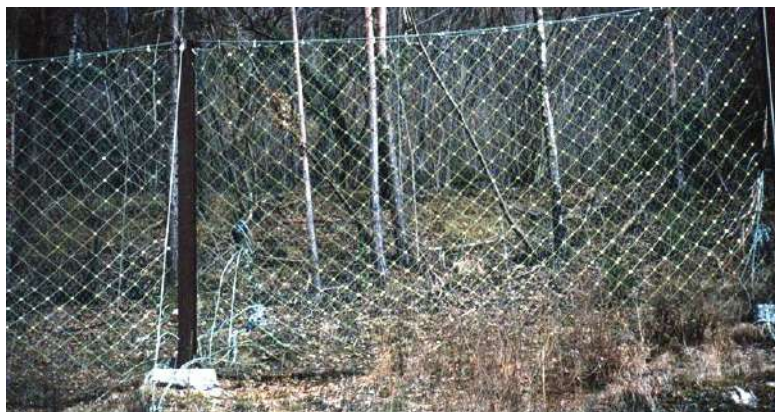
**Foto 347 e 348: Opere paramassi,  
Falcade (BL) – G. Sauli**

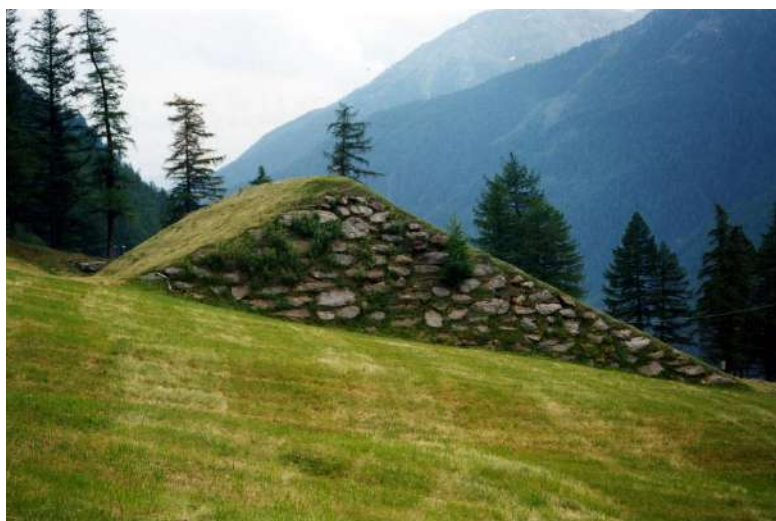
**Foto 349: Paravalanghe in terrapieno rivegetato, Val Senales – G. Sauli**

Vanno citate le opere paramassi e quelle paravalanghe. Queste ultime possono essere assimilabili all’I.N. quando vengono realizzate con tecniche in terrapieno rivegetato, non solo con inerbimenti, ma anche con specie arbustive pioniere resistenti (pino mugo) o che vengono danneggiate dalle slavine nel periodo invernale, ma hanno forti capacità di ricaccio primaverile- estivo (salici, ontani).

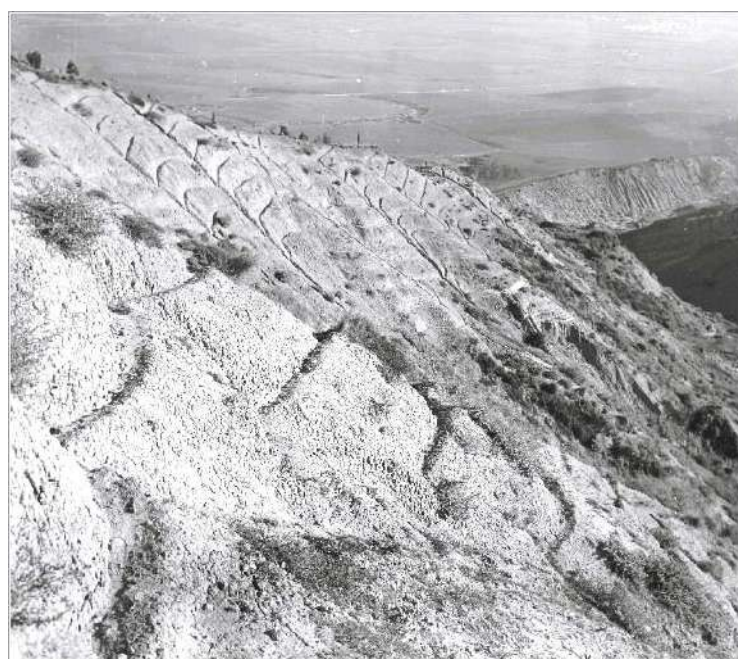
**Fig. 12.8:** Pendice calanchiva in fase di modellamento nel Materano. I solchi erodenti aperti a rittochino sulle creste fanno da collettori ai solchetti disposti lateralmente a spina di pesce. Questi dagli impluvi vi recapitano le acque di ruscellamento per accrescerne la funzione erosiva e nel contempo intercettano le colate di fango che si formano nelle vallecicole, impedendone la discesa verso valle e la 'rasatura' della vegetazione esistente. Con tale accorgimento, i cespugli di Atrépice e i cespi di Sparto sparsi sulla pendice in corso di sistemazione, restano integri e in grado di diffondersi su tutto il versante. (Foto Puglisi).

La figura 12.8 mostra un'applicazione del metodo descritto.

In figura 12.9 si vede una pendice calanchiva che al termine della prima fase dell'intervento appare coperta di vegetazione per un buon 60% circa della sua superficie. Il completamento dell'intervento di vegetazione può ottenersi, come detto nella didascalia della figura 12.8, o con nuovi solchetti che possiamo definire terziari, i quali recapitano le acque superficiali dai solchi principali aperti nei displuvi agli impluvi già copertisi di vegetazione, per effetto dei solchetti secondari che hanno esaurito il loro compito, in modo da consentire alle piante di colonizzare anche le creste ormai smussate e i relativi fianchi, oppure eseguendo negli spazi ancora vuoti trapianti di talee, cespi, rizomi delle specie spontanee della prateria in formazione.

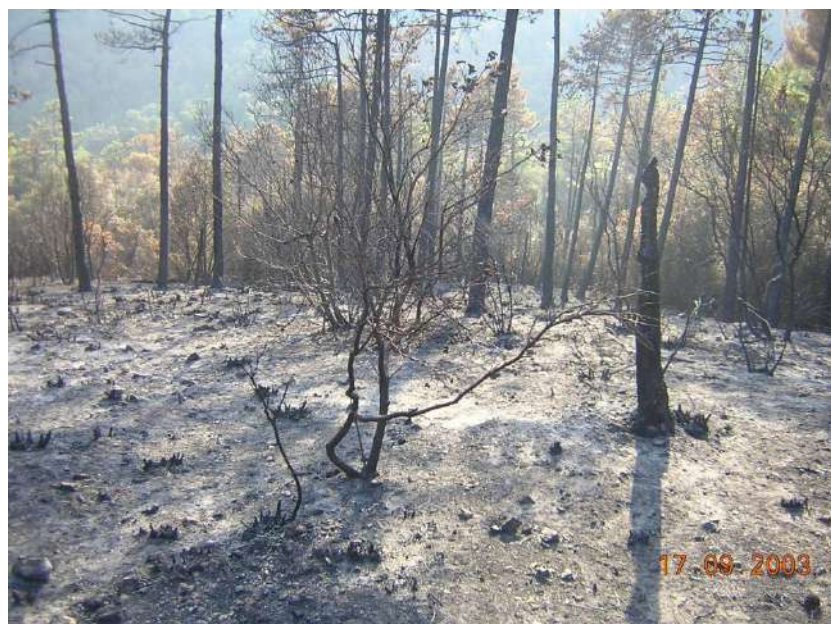
**Foto 350: Suolo percorso dal fuoco, a 7 giorni dall'evento loc. Le Manie, Noli e Finale Ligure (SV) - U. Bruschini**

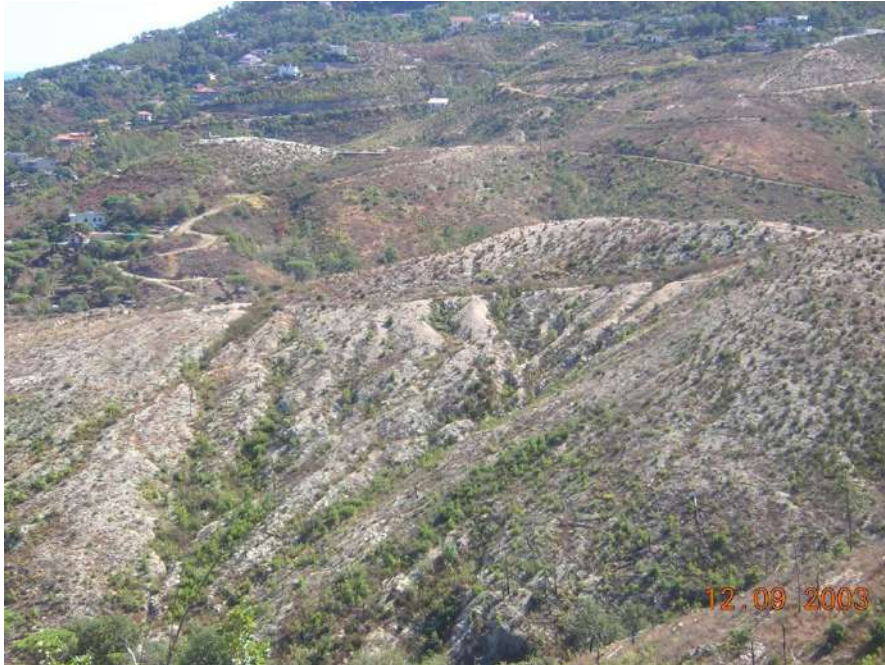
**Foto 351: Versante soggetto ad erosione incanalata con formazione di calanchi, a 4 anni dall'evento - Loc. Tosse, bacino Rio Crovetto, Spotorno (SV) - U. Bruschini**

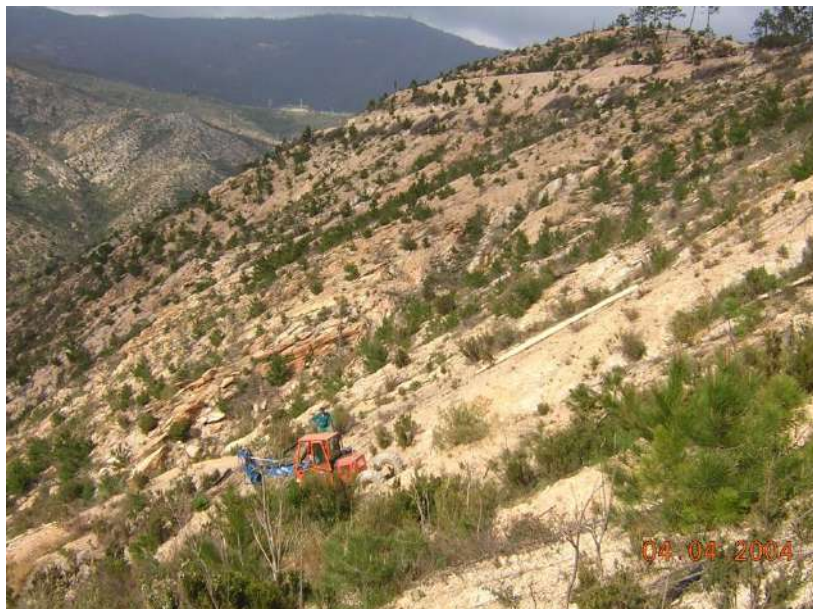
**Foto 352: Situazione della copertura vegetazionale, a 6 anni dall'evento Loc. Voze, bacino Rio Crovetto, Noli (SV) - U. Bruschini**

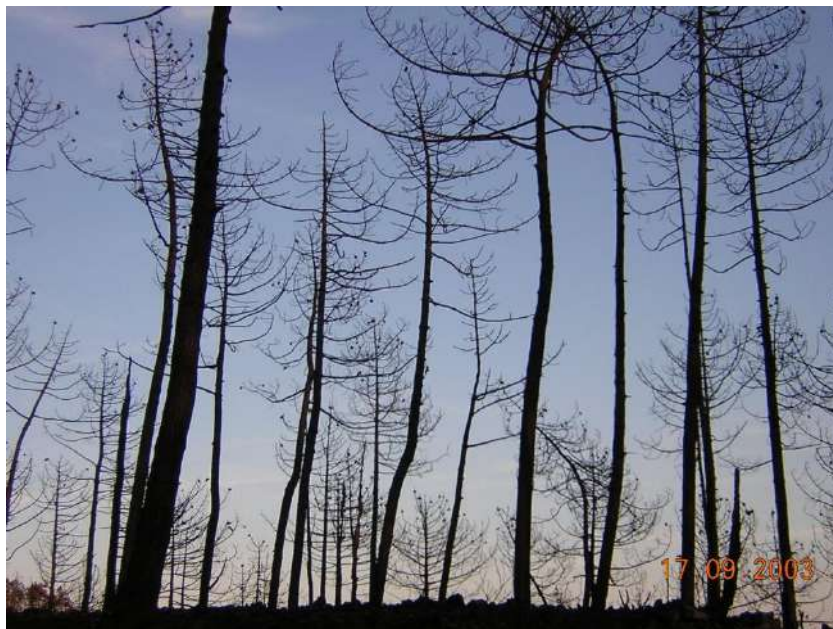
**Foto 353: La drastica riduzione di copertura del suolo successiva al passaggio del fuoco loc. Le Manie, Noli e Finale Ligure (SV) - U. Bruschini**

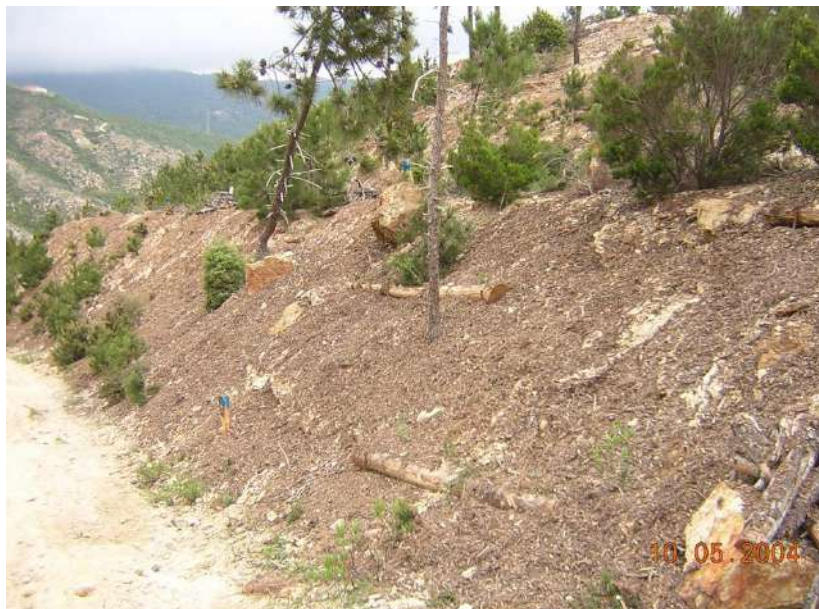
**Foto 354: Copertura di terreno percorso dal fuoco con chips legnosi e compost, abbinato a palizzate vive in legname – loc. Voze, Noli (SV) - Foto U.Bruschini**

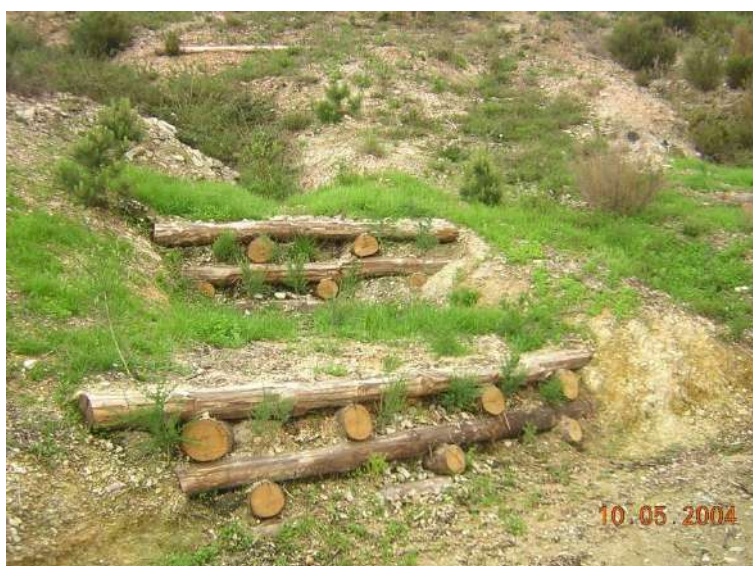
**Foto 355: Avvio dei processi di ricostituzione della vegetazione, a 30 giorni dalla semina e dalla ripresa vegetativa degli arbusti posti a dimora nelle palificate in legname loc. Tosse, Spotorno (SV)**  
- Foto U. Bruschini

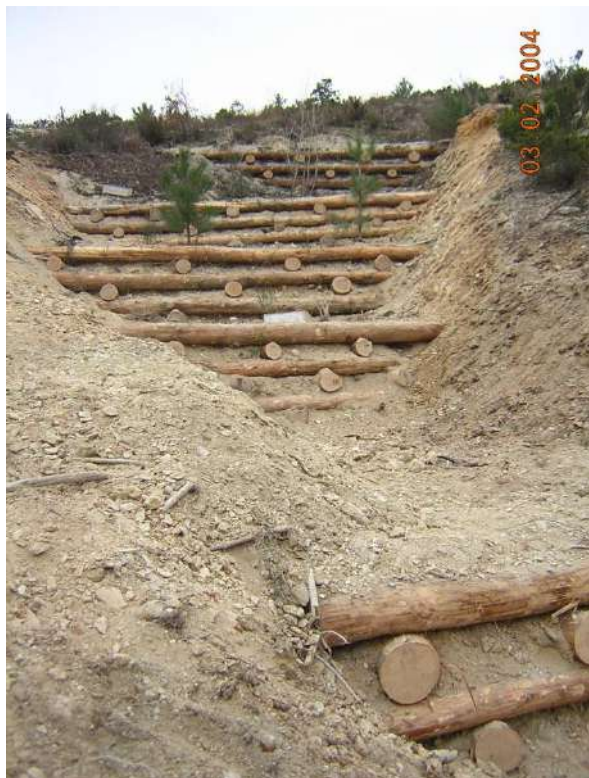
**Foto 356: Consolidamento di solco d'erosione con palificate in legname di castagno, in fase di ultimazione – loc. Tosse, Spotorno (SV) - Foto U. Bruschini**

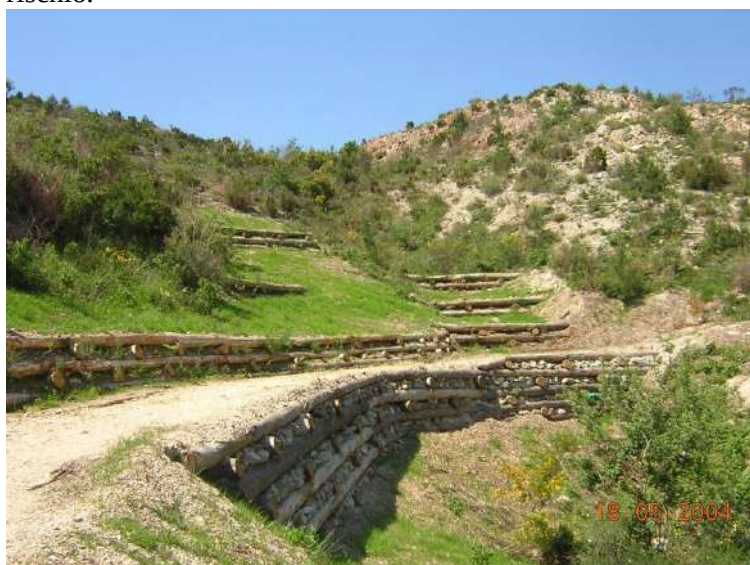
**Foto 357: Una porzione di area percorsa dal fuoco, sistemata con impiego di palificate a doppia parete in legname di castagno ed idrosemina su terreno preparato con chips legnosi e compost, a circa 45 giorni dall'intervento - loc. Tosse, Spotorno (SV) - Foto U. Bruschini**

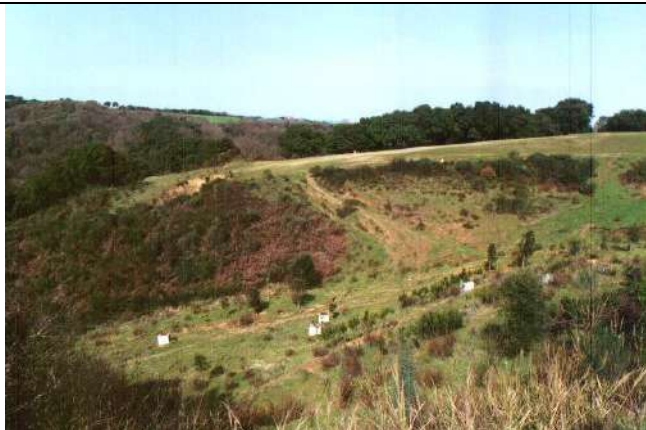
**FOTO 1:** Visione d'insieme di una zona dell'area d'intervento con degrado della copertura forestale e fenomeni erosivi di erosione incanalata - D. Dallari

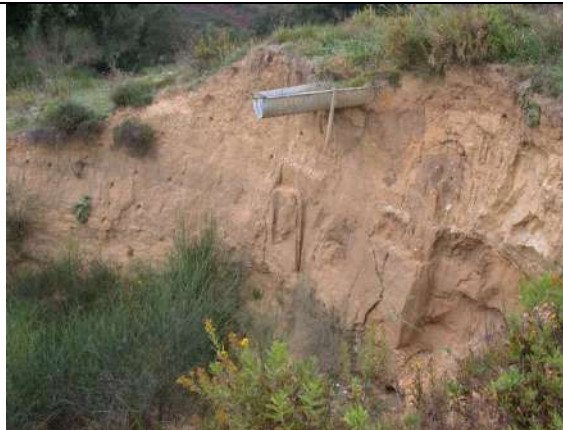
**FOTO 2:** Fenomeni erosivi di scavo nella zona di affioramento del substrato sabbioso - D. Dallari

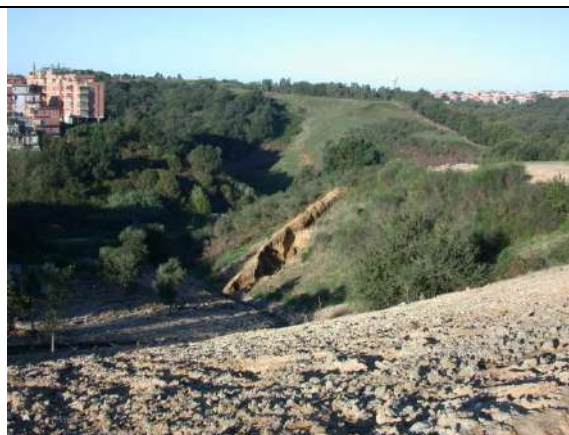
**FOTO 3:** Fenomeni erosivi di scavo nella zona di affioramento del substrato sabbioso - D. Dallari

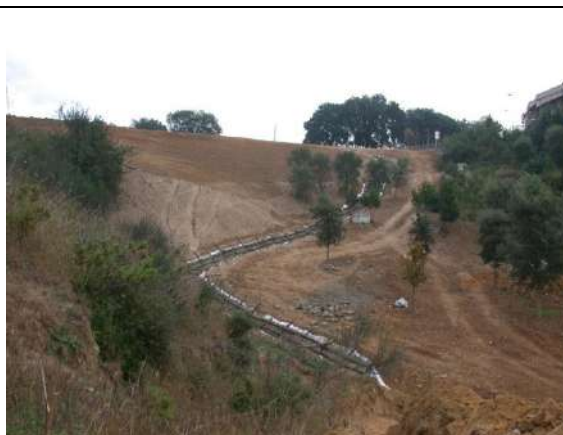
**FOTO 4:** Visione di una zona degli interventi nella prima fase di sagomatura delle superfici e di sistemazione del compluvio principale con canale in pietra e legno - D. Dallari

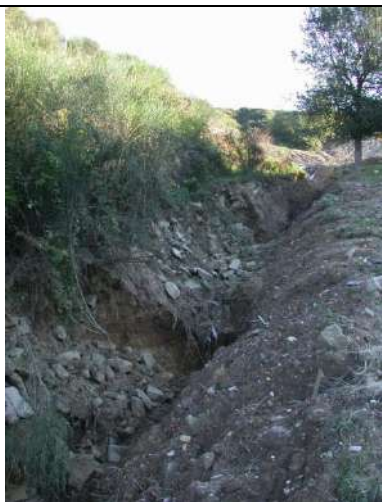
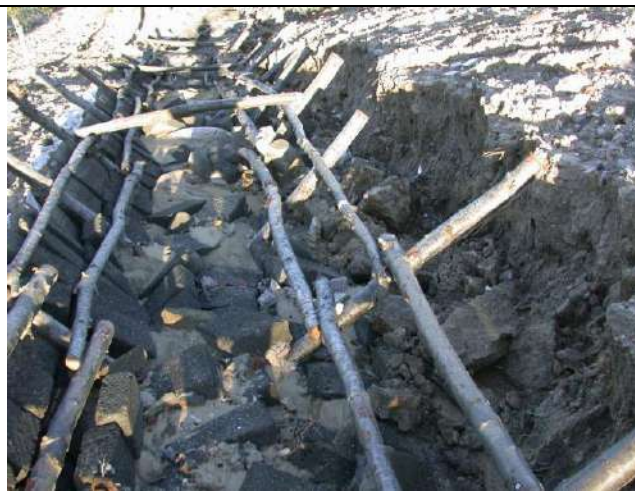
**FOTO 5 e 6:** Fenomeni distruttivi delle opere in via di realizzazione in conseguenza di eventi meteorici eccezionali - D. Dallari

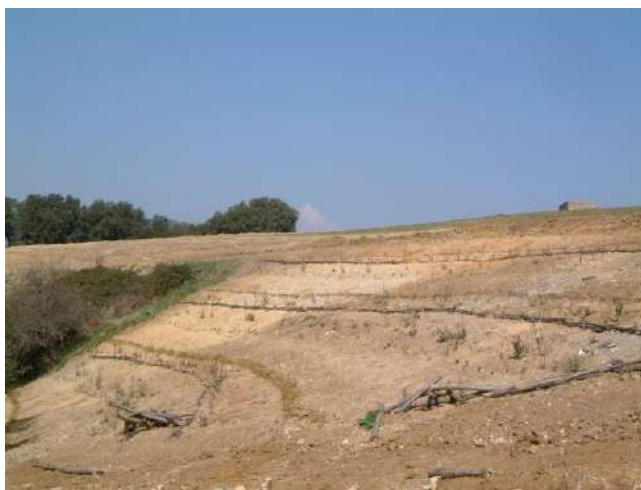
**FOTO 7:** Interventi alternati con gradonata, viminata e fascinata a protezione del pendio - D. Dallari

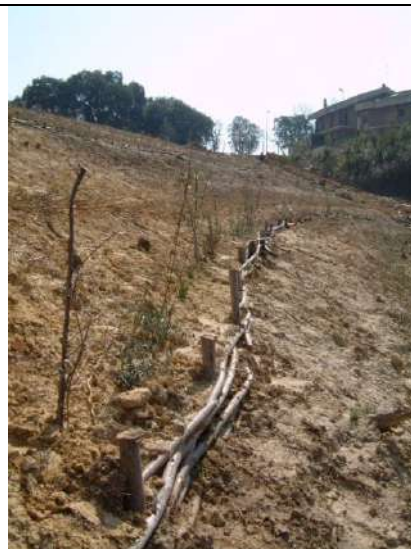
**FOTO 8:** Particolare di realizzazione di viminata morta con piantine radicate a monte - D. Dallari

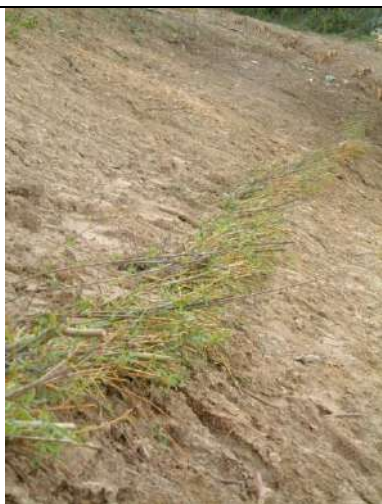
**FOTO 9:** Particolare realizzazione di gradonata viva rinforzata, con talee piantine radicate - D. Dallari

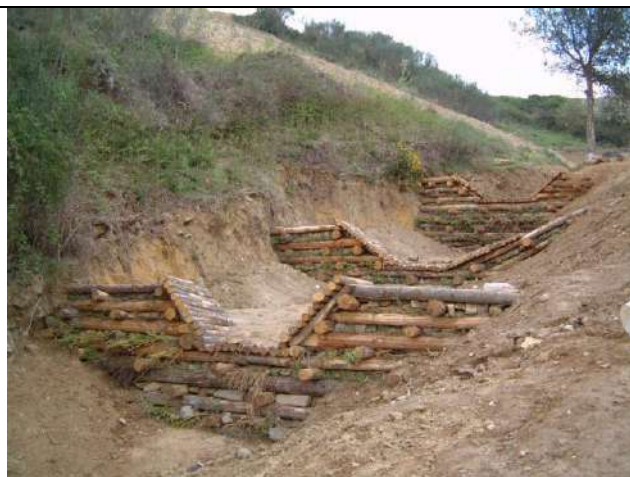
**Foto 10:** Briglie in legno e pietrame, con inserimento di salici e piantine radicate subito dopo la realizzazione e dopo 8 mesi - D. Dallari

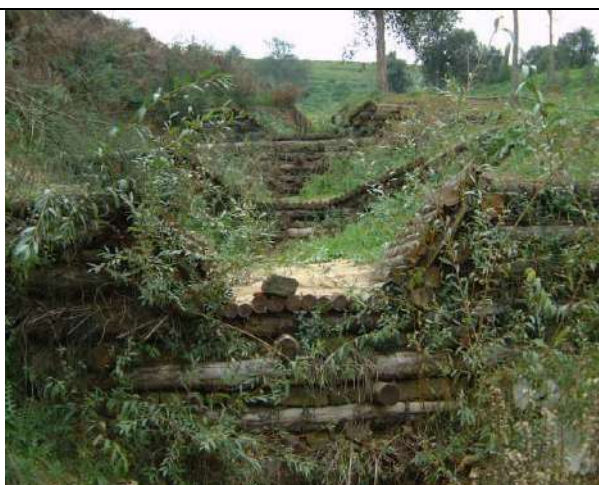
**Foto 11:** Briglie in legno e pietrame, con inserimento di salici e piantine radicate subito dopo la realizzazione e dopo 8 mesi - D. Dallari

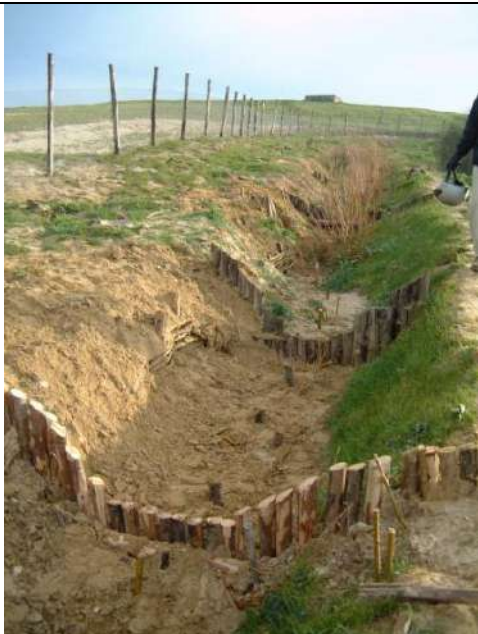
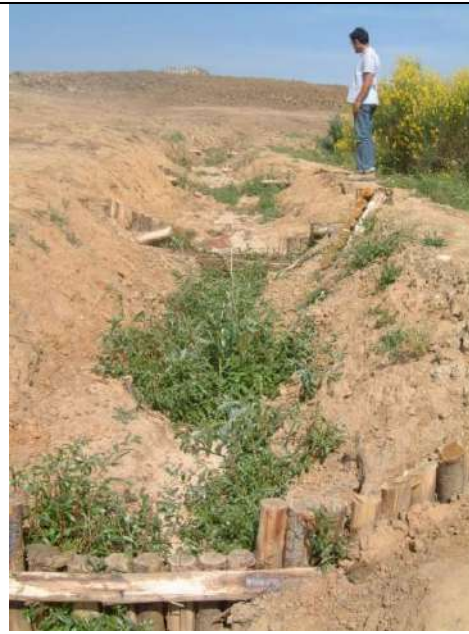
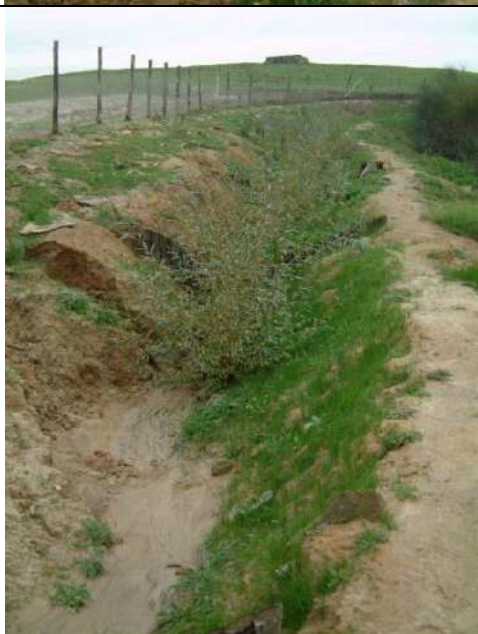
**FOTO 12, 13 e 14:** Protezione del fosso di guardia con palizzate trasversali in legno e fascine di salice longitudinali, in diverse fasi temporali e di riparazione per assestamento - D. Dallari

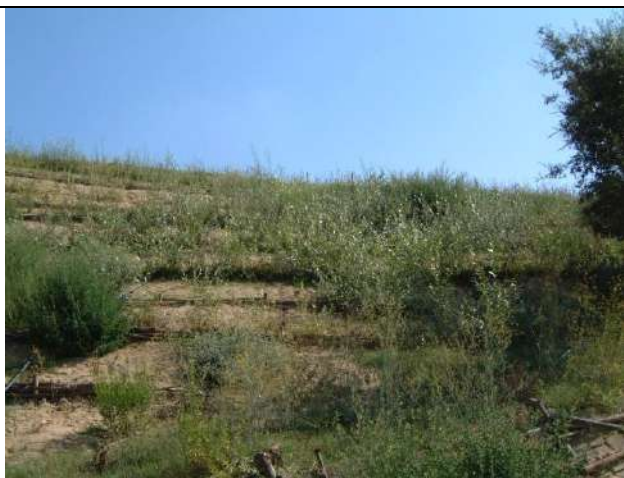
**FOTO 15:** Zona sistemata con gradonate, vimate e fascinate dopo 8 mesi - D. Dallari

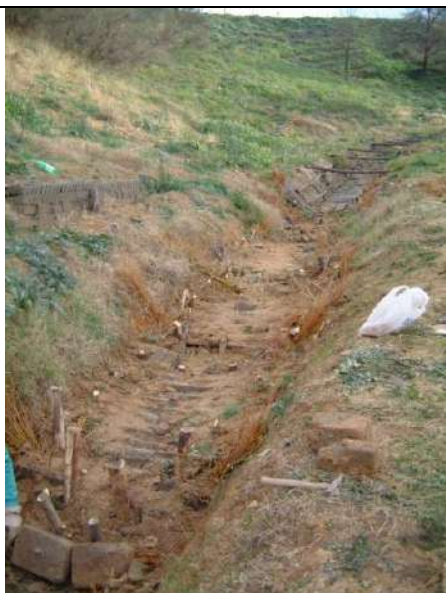
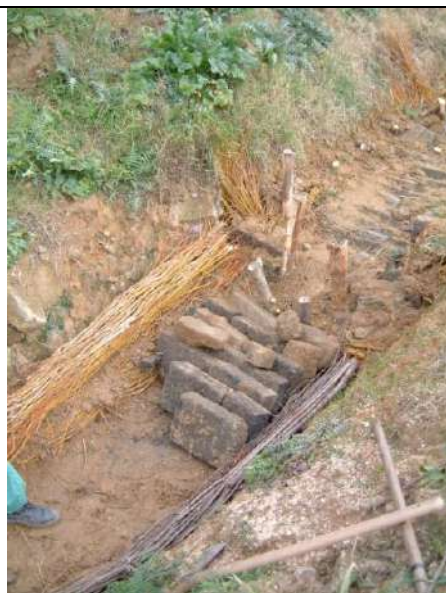
**FOTO 16, 17:** Protezione del compluvio principale con soglia in pietrame e legno con fascine vive e morte - D. Dallari

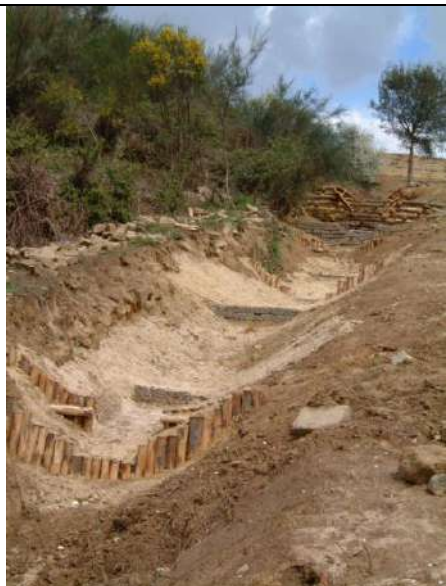
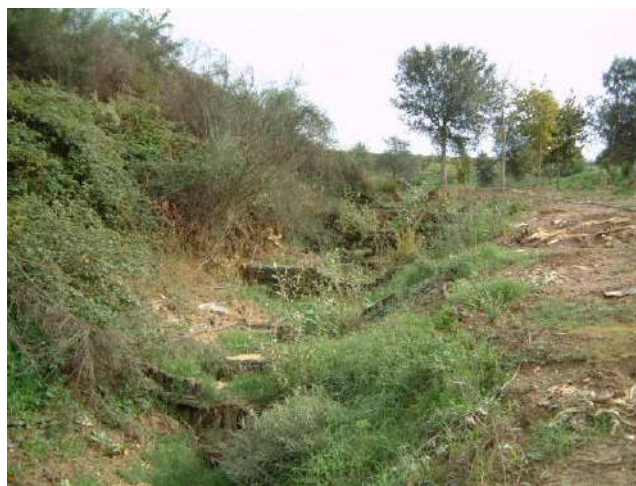
**FOTO 18, 19:** Opere trasversali quali briglie, soglie in gabbioni, palizzate doppie in legno realizzate per la protezione del compluvio principale nella zona a maggiore pendenza, alla fine degli interventi e dopo 8 mesi - D. Dallari

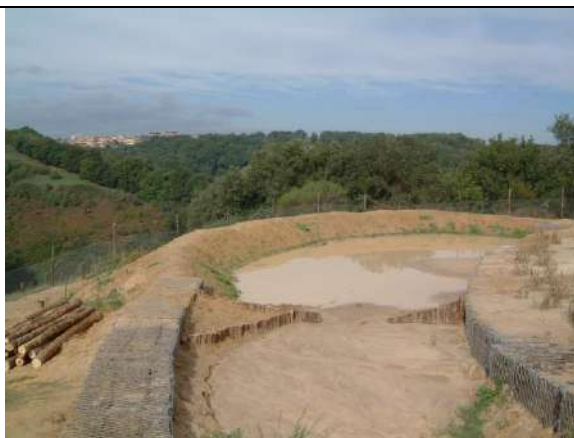
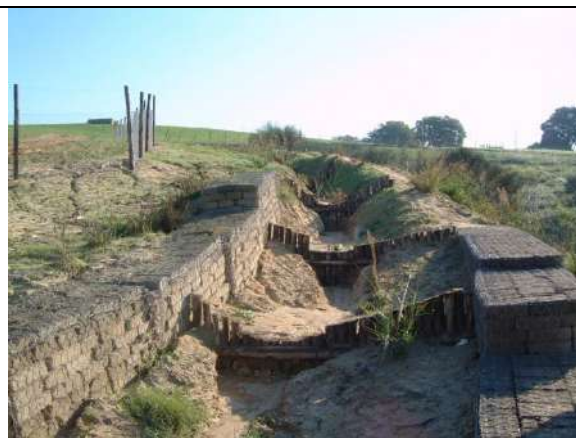
**FOTO 20, 21:** Piccolo bacino di laminazione sommitale protetto con argini in terra e fascina basale nella zona di raccolta, con gabbioni, sacchi di juta e palizzate trasversali nella zona a monte e d'innesto con il fosso di guardia - D. Dallari

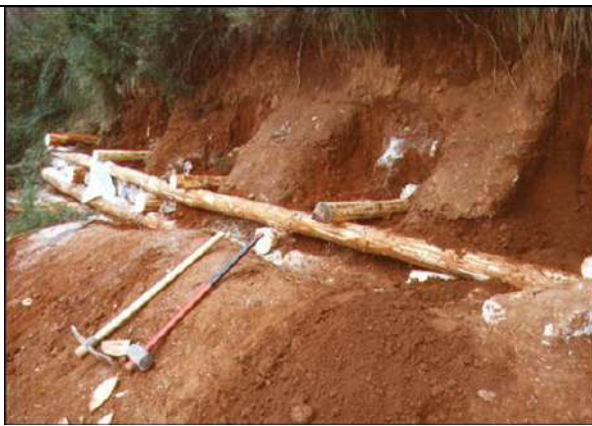
**Foto 2:** Posa in opera dei primi tronchi

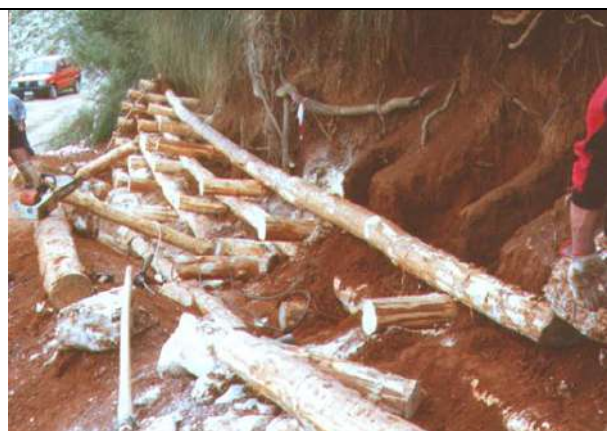
**Foto 3:** Fase intermedia di realizzazione

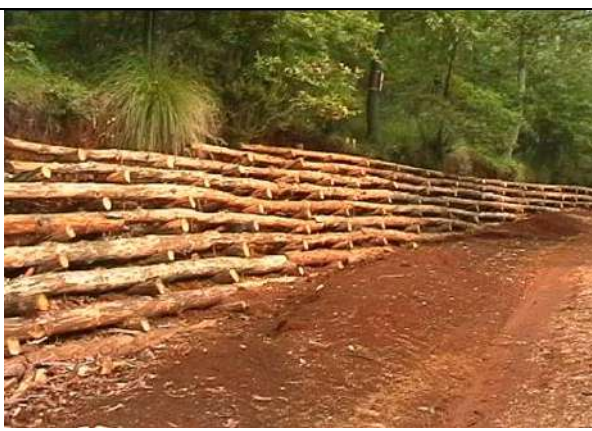
**Foto 4:** Vista prospettica dell'opera

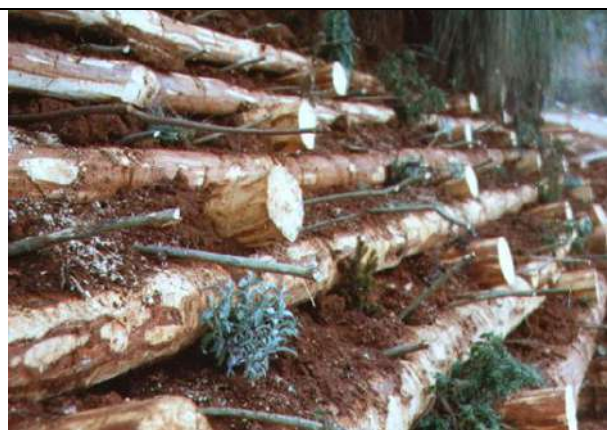
**Foto 5:** Dettaglio di talee ed arbusti utilizzati

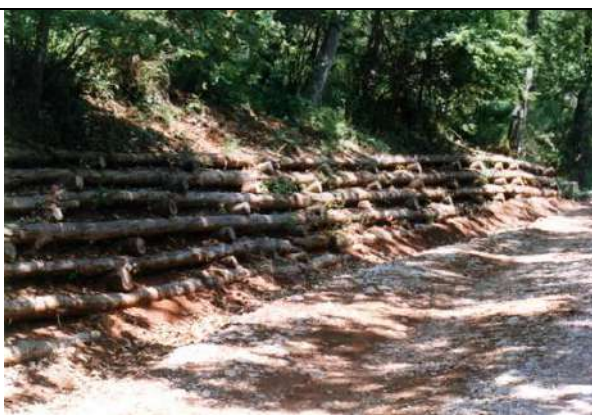
**Foto 6:** Palificata viva semplice a 3 mesi dalla realizzazione, Spigno Saturnia (LT) - giugno 2003

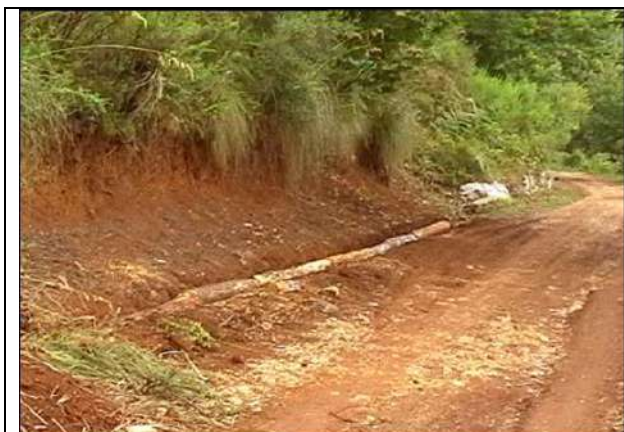
**Foto 1:** Inizio dei lavori (scavo della fondazione)

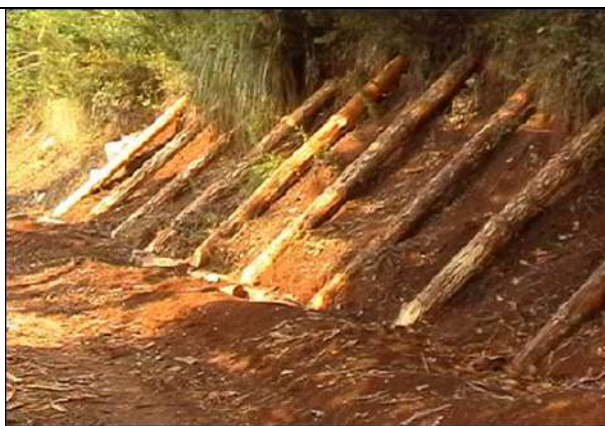
**Foto 2:** Posa in opera dei tronchi verticali

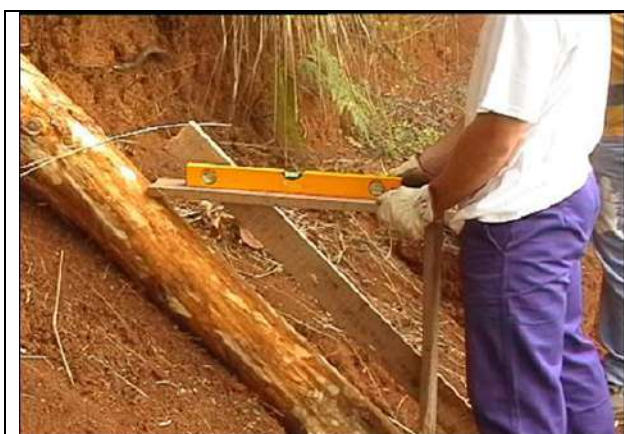
**Foto 3:** Verifica del corretto posizionamento dei tronchi verticali

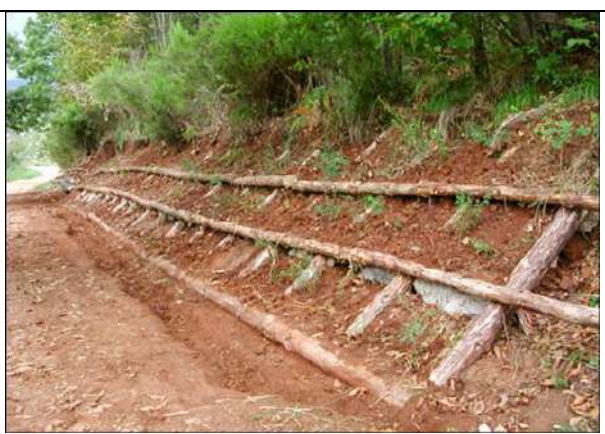
**Foto 4:** Vista prospettica dell'opera

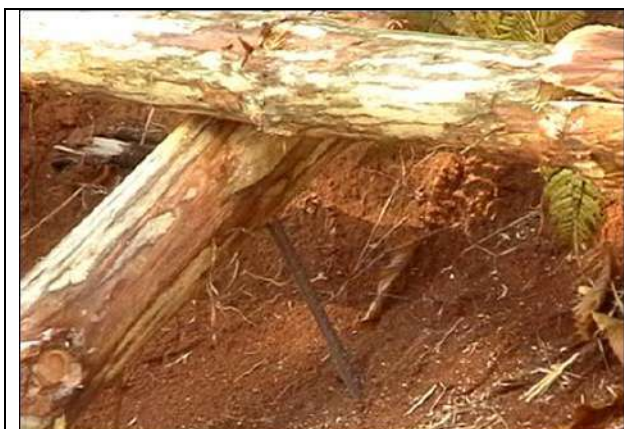
**Foto 5:** Dettaglio della chiodatura al terreno con barre di ferro ad aderenza migliorata

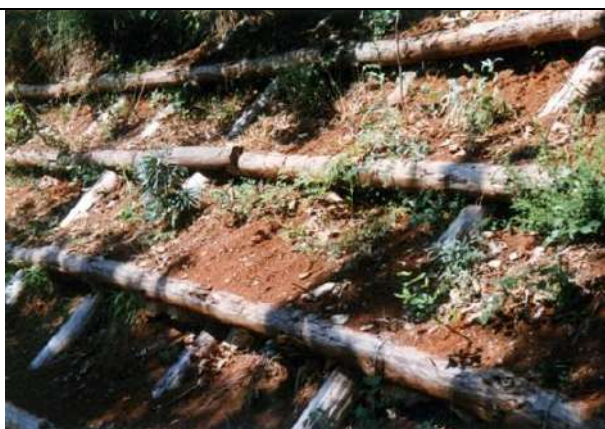
**Foto 6:** Riempimento con terreno vegetale

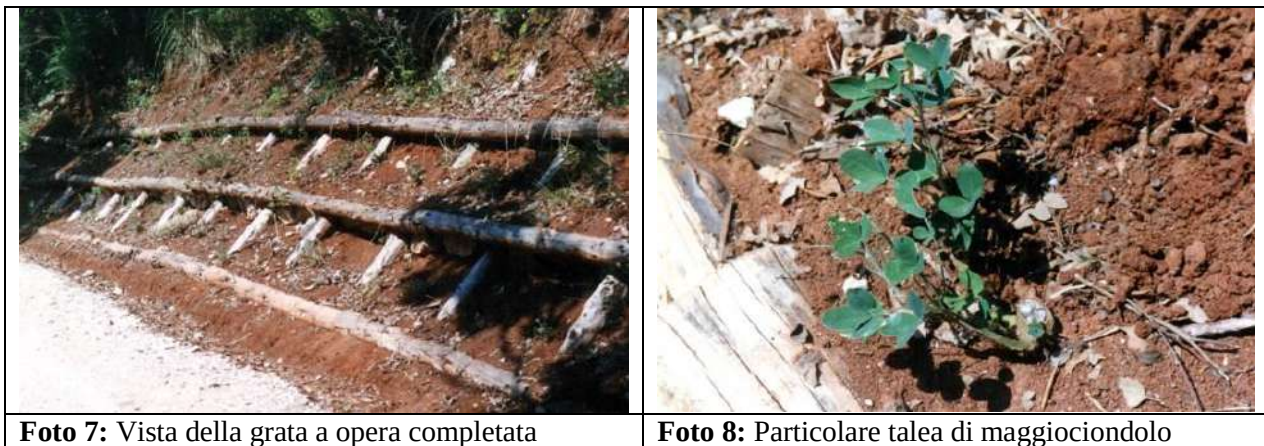
**Foto 7:** Vista della grata a opera completata

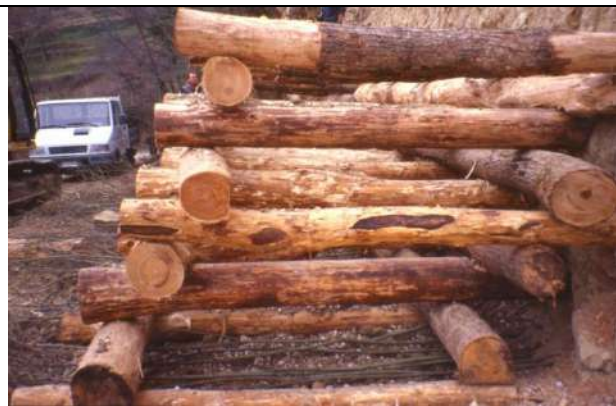
**Foto 1: Struttura di una palificata viva doppia di consolidamento del piede della frana1 (marzo 2000) - P. Cornellini**

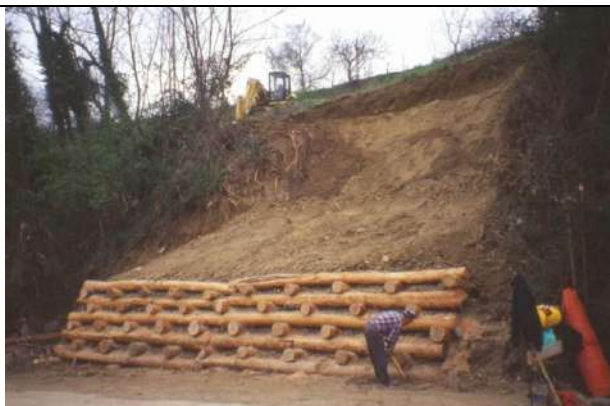
**Foto 2: Interventi di sistemazione di un versante della frana 1 (marzo 2000) - P. Cornellini**

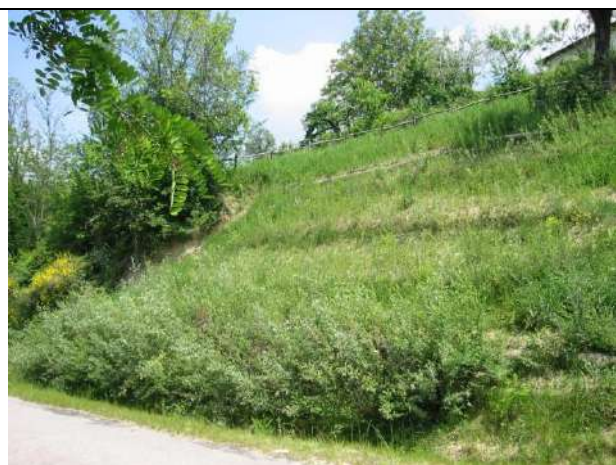
**Foto 3: Interventi della foto precedente a maggio 2002 - P. Cornellini**

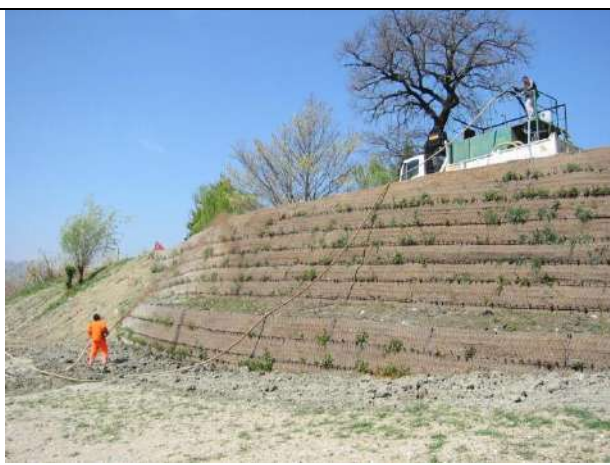
**Foto 4: Idrosemina potenziata sulle terra rinforzata rinverdita (marzo 2002) - P. Cornellini**

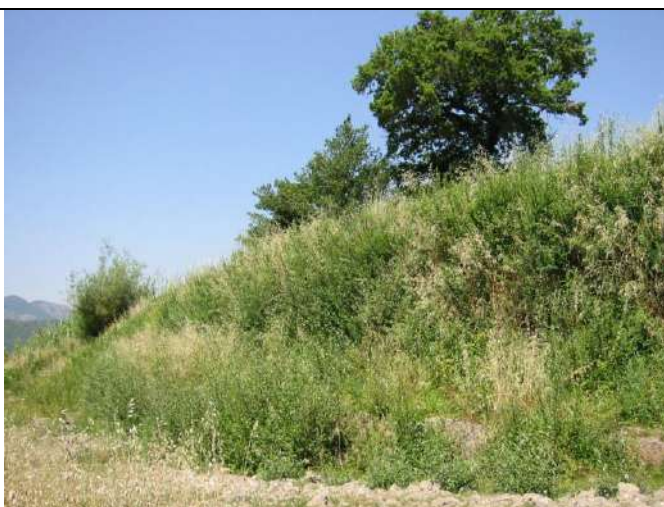
**Foto 5: La terra rinforzata rinverdita a giugno 2003 - P. Cornellini**

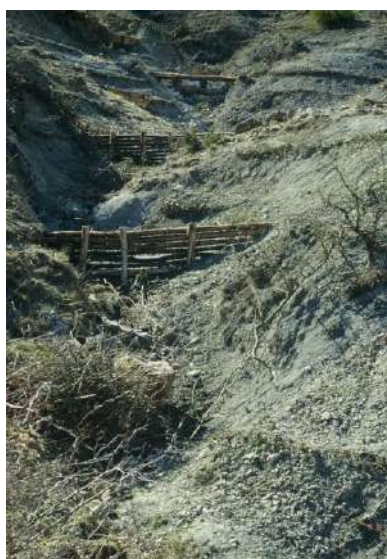
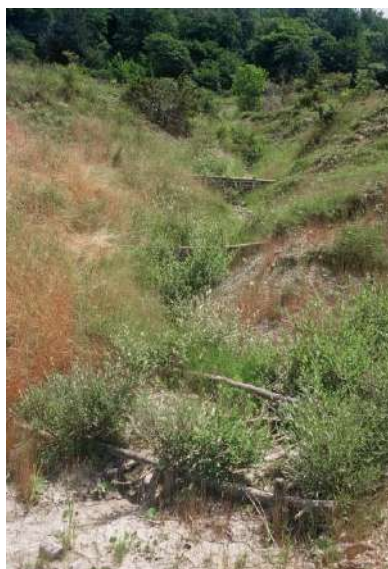
**Foto 2 e 3:** Opere trasversali sui fossi in erosione : palizzate in legno con ramaglia a fine lavori e dopo 3 anni - D. Dallari

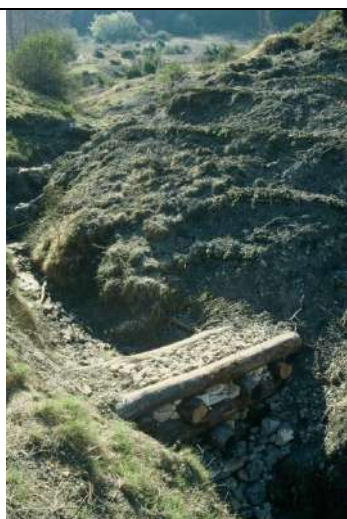
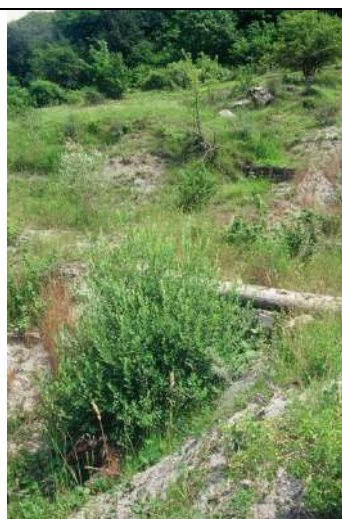
**Foto 4 e 5:** Opere trasversali sui fossi in erosione: sbarramenti in legno e pietrame: a fine lavori e dopo 4 anni – D. Dallari

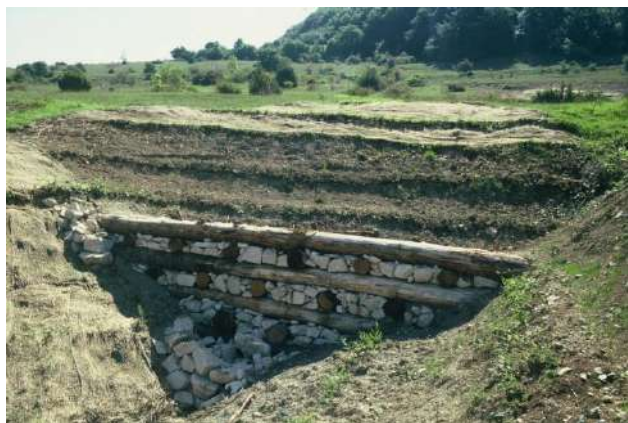
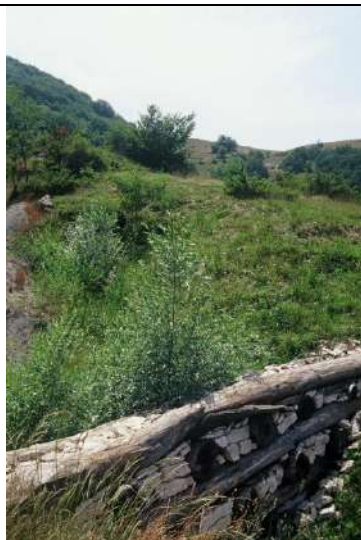
**Foto 6 e 7:** Opere combinate di consolidamento tipo palificate doppie in legno e pietrame con gradonate rinforzate protette con semina su coltre di paglia tenuta con juta: a fine lavori e dopo 4 anni – D. Dallari

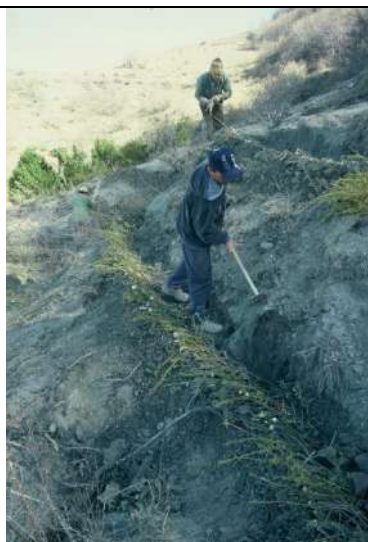
**Foto 8:** Particolare di realizzazione delle gradonate con talee e piantine radicate - D. Dallari

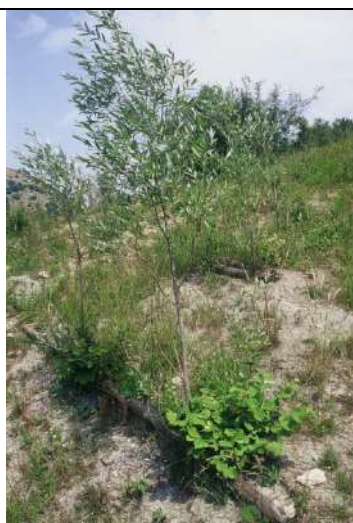
**Foto 9:** Particolare della gradonata rinforzata talee e piantine dopo 4 anni - D. Dallari

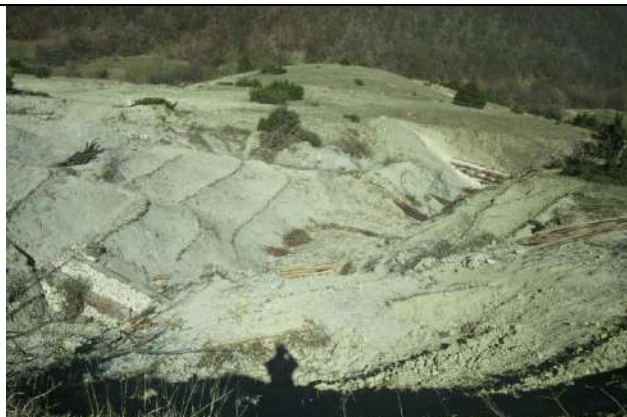
**Foto 10:** Visione d'insieme degli interventi effettuati prima della semina - D. Dallari

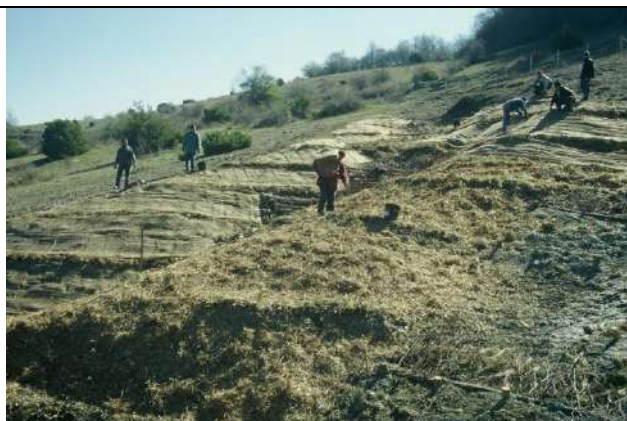
**Foto 11:** Fasi della semina con coltre protettiva di paglia e disposizione di rete di juta -D. Dallari

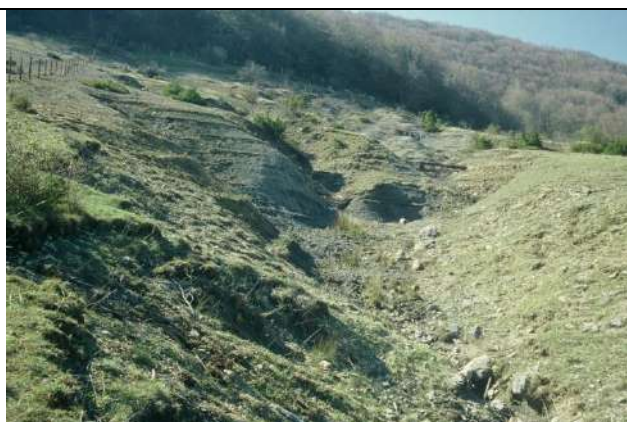
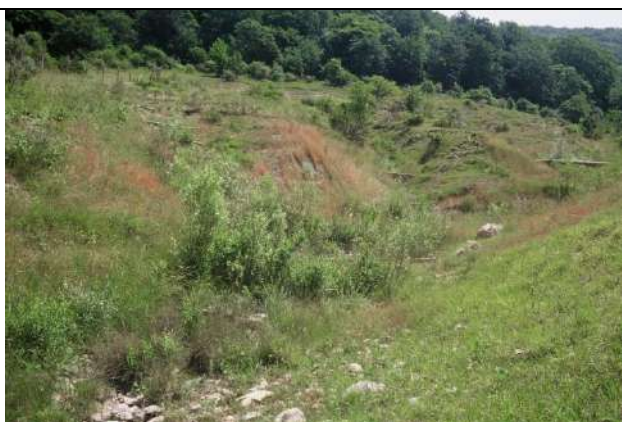
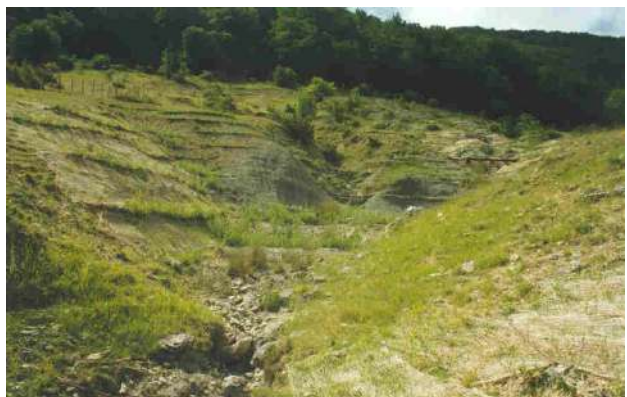
**Foto 12, 13 e 14:** Visione d'insieme di una zona d'intervento alla fine dei lavori, dopo 3 mesi e dopo 4 anni – D. Dallari

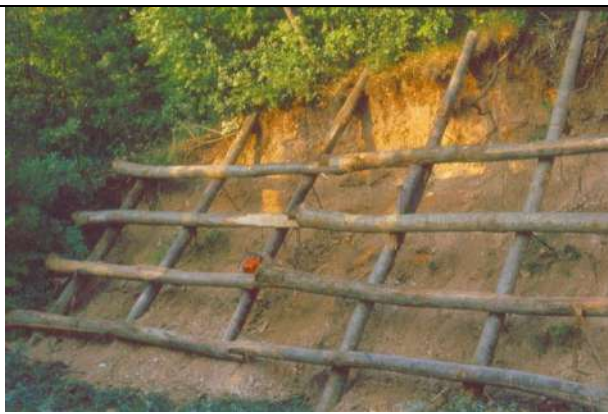
**Foto 2:** S. Anna- struttura della grata settembre 1999 - P.Giacchini

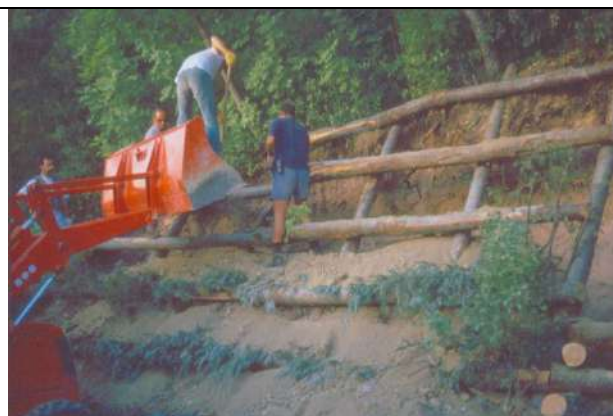
**Foto 3:** S. Anna- grata viva settembre 1999 - P.Giacchini

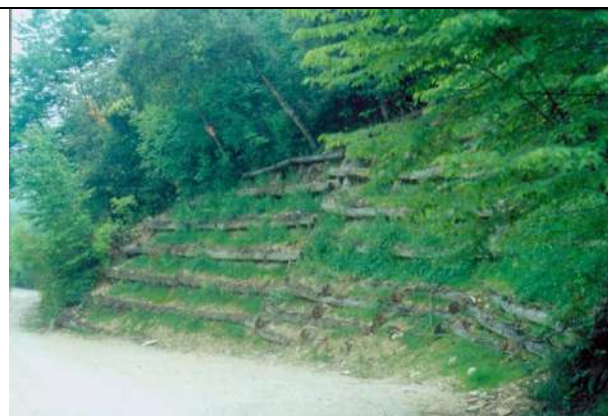
**Foto 4:** S. Anna, maggio 2000 palificata e grata viva grata - P.Giacchini

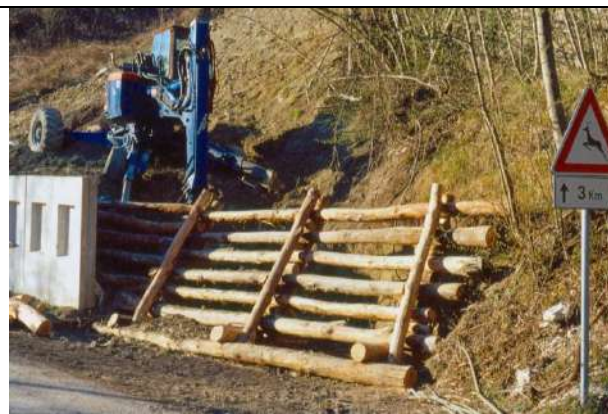
**Foto 6:** SP Tarugo struttura palificata Roma, aprile 2003 - P. Giacchini

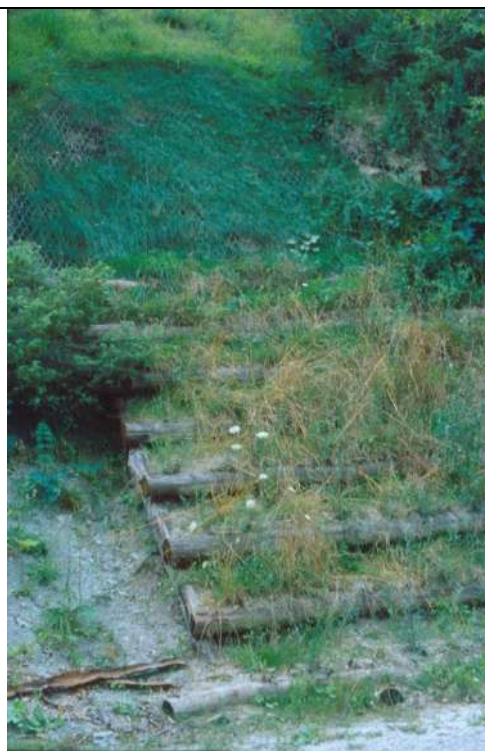
**Foto 9:** SP Tarugo agosto 2002 grata e rivestimento vegetativo - P. Giacchini

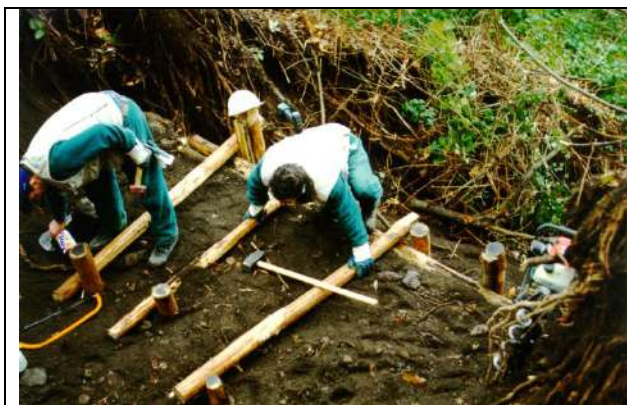
**Foto 1:** Operai L.S.U. in fase di realizzazione di una palificata Vesuvio sec. Menegazzi (ottobre 1999) - G. Menegazzi

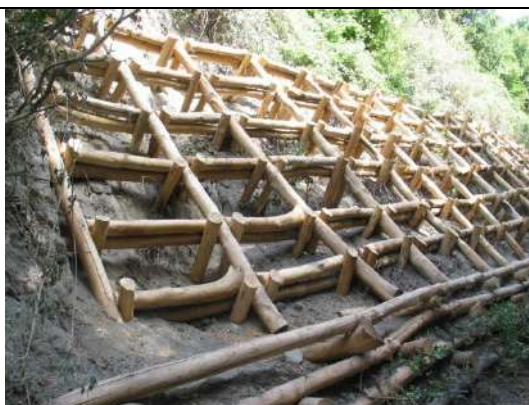
**Foto 2:** Palificata doppia con grata Vesuvio sec. Menegazzi con arbusti radicati; fase di costruzione (luglio 2003) - G. Menegazzi
