**REGIONE LAZIO**  
*Assessorato alle Infrastrutture, Politiche Abitative e Ambiente*

# **Compendio di Ingegneria Naturalistica per docenti e professionisti: analisi, casistica ed elementi di progettazione**

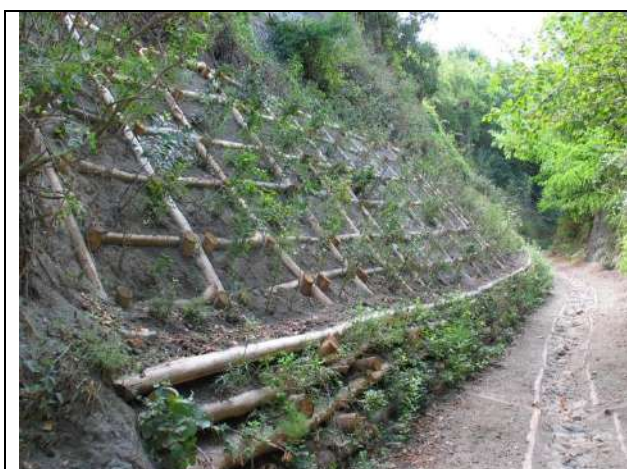
**Foto 3:** Palificata doppia con grata Vesuvio sec. Menegazzi con arbusti radicati; fine lavori settembre 2003 Monte Somma - G. Menegazzi

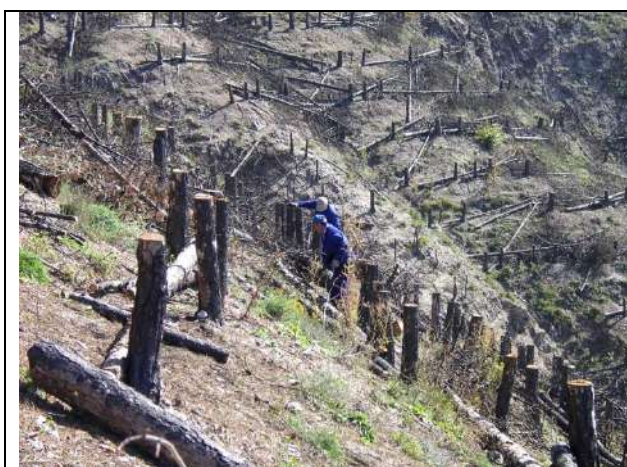
**Foto 1:** Lavori di realizzazione delle palizzate morte (ottobre 2002) - Sacchetti, Liberatore

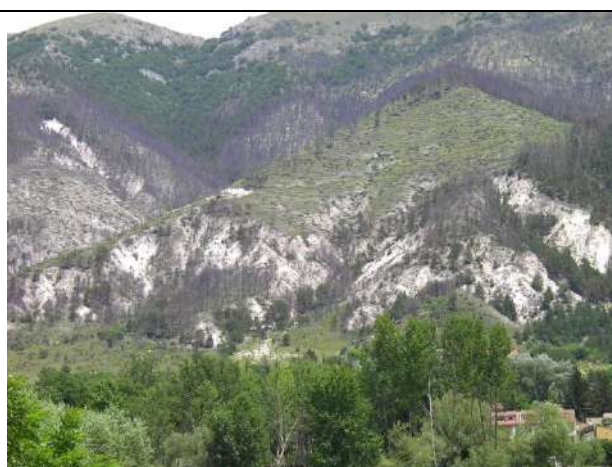
**Foto 2:** Le palizzate, unitamente alla piantagione degli arbusti autoctoni, hanno permesso il recupero della protezione antierosiva della vegetazione (novembre 2003) - Sacchetti, Liberatore

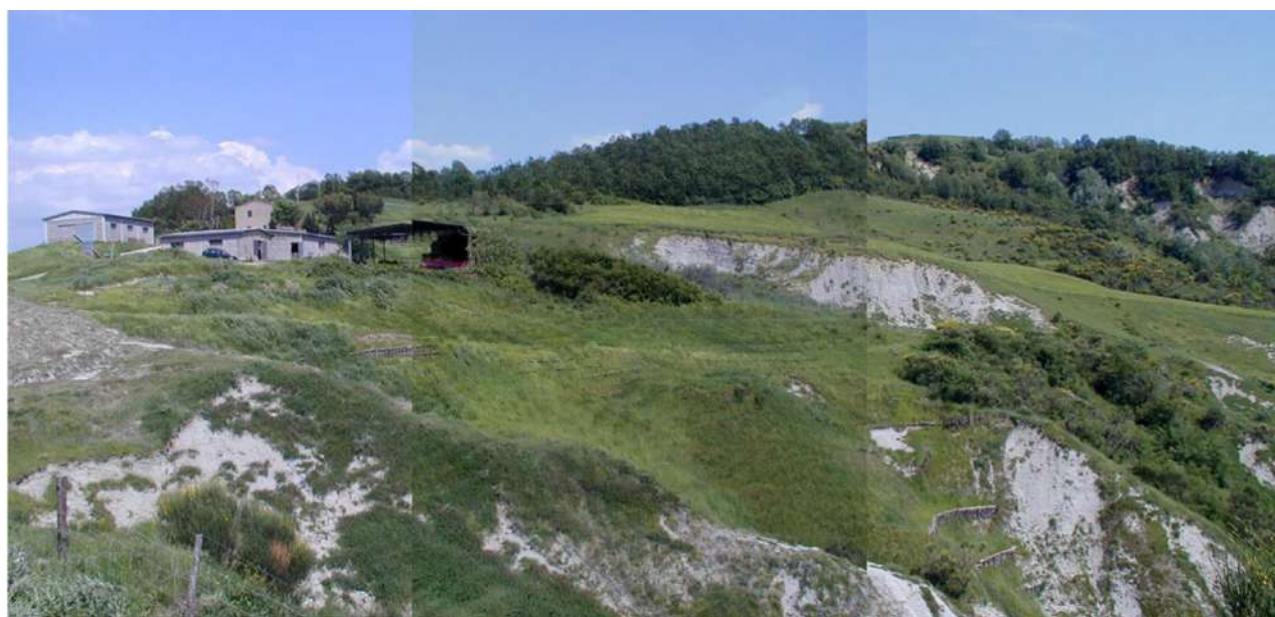
**Foto 2:** Visione d'insieme dopo gli interventi alla seconda stagione vegetativa - Bernabei, Mazzoni, Pei

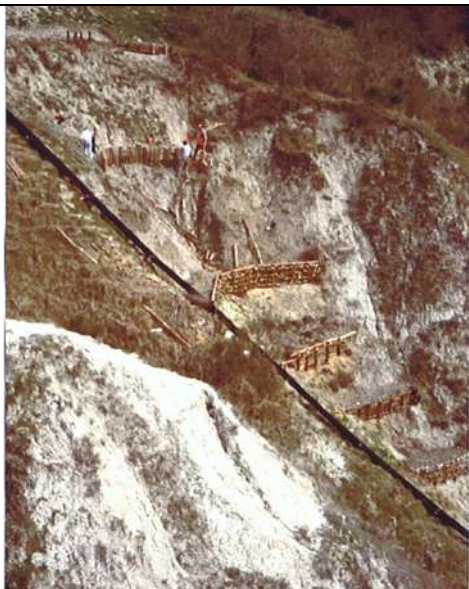
**Foto 3:** Impluvio secondario. Interventi di rialzamento del fondo, Febbraio 1999. - Bernabei, Mazzoni, Pei

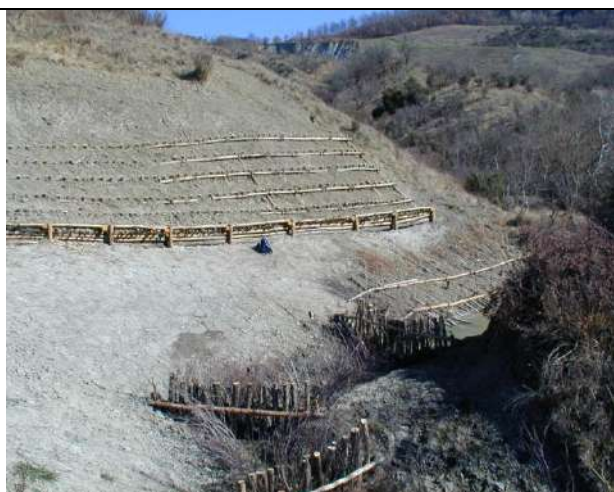
**Foto 5:** Grata, copertura diffusa e palizzate filtranti a lavori ultimati - Bernabei, Mazzoni, Pei

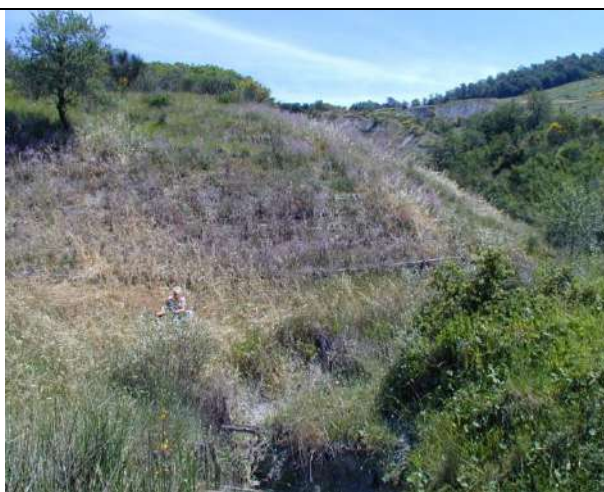
**Foto 6:** Grata, copertura diffusa e palizzate filtranti alla prima stagione vegetativa - Bernabei, Mazzoni, Pei

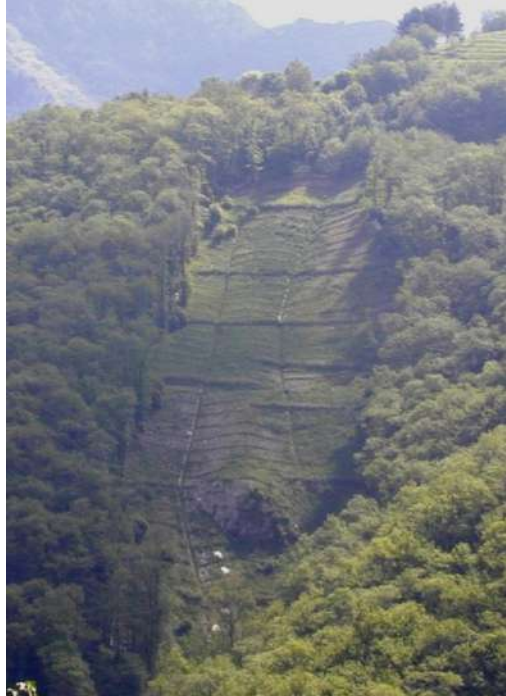
| <b>Foto 1:</b> Frana di Pomezzana (novembre 2000) - A. Trigila | <b>Foto 2:</b> Frana di Pomezzana (giugno 2003) - A. Trigila |

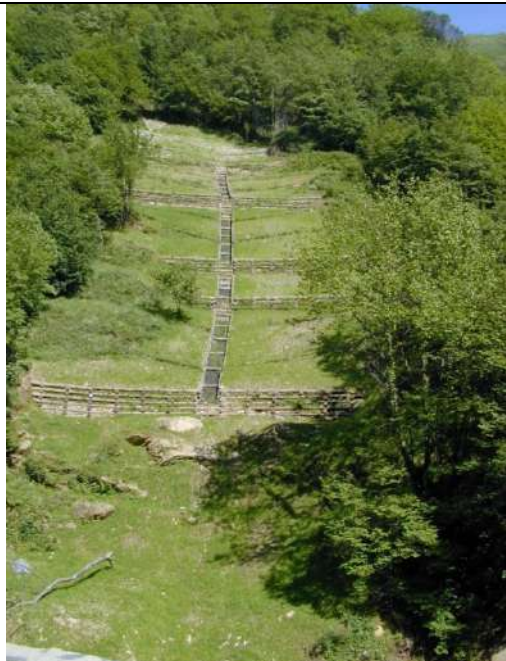
| <b>Foto 3:</b> Frana T. Cardoso (maggio 2000) - A. Trigila | <b>Foto 4:</b> Frana T. Cardoso (giugno 2003) - A. Trigila |

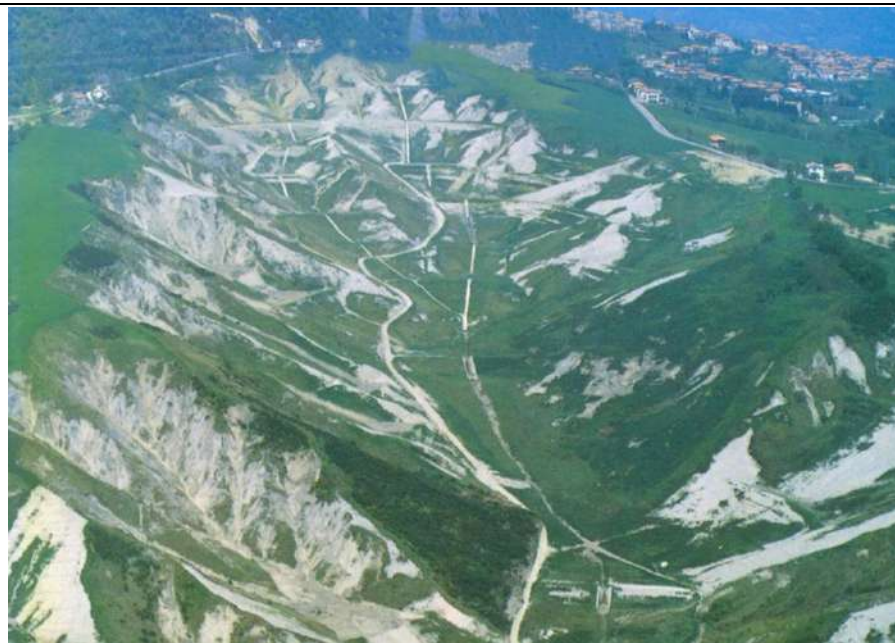
**Foto 1:** Panoramica aerea degli interventi di bonifica nel Bacino di Fosso Riva, uno dei più estesi (aprile 1994) - Foto Archivi Dipartimento Territorio e Ambiente RSM

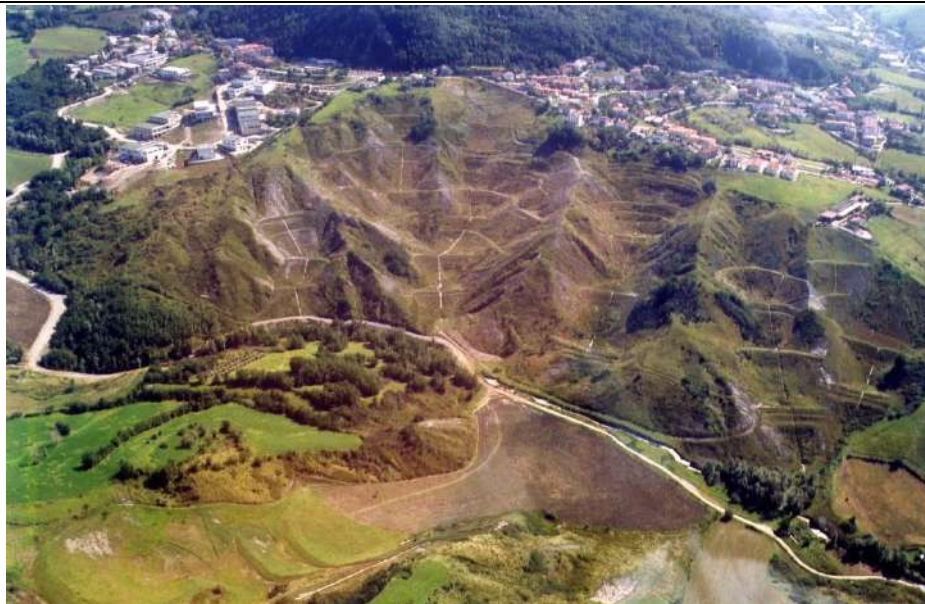
**Foto 2:** Vista frontale della bonifica del bacino di Fosso del Re dopo l'idrosemina (ottobre 2002) - Foto Archivi Dipartimento Territorio e Ambiente RSM

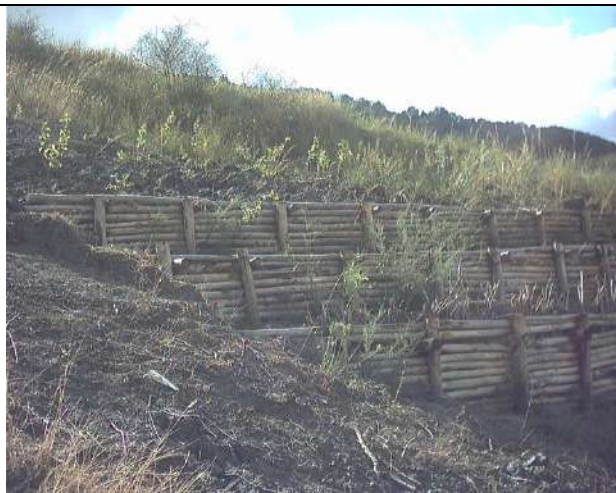
**Foto 3:** Briglia viva in legname impiegata per il consolidamento di una nicchia smottata (settembre 2003) - Foto Archivi Dipartimento Territorio e Ambiente RSM

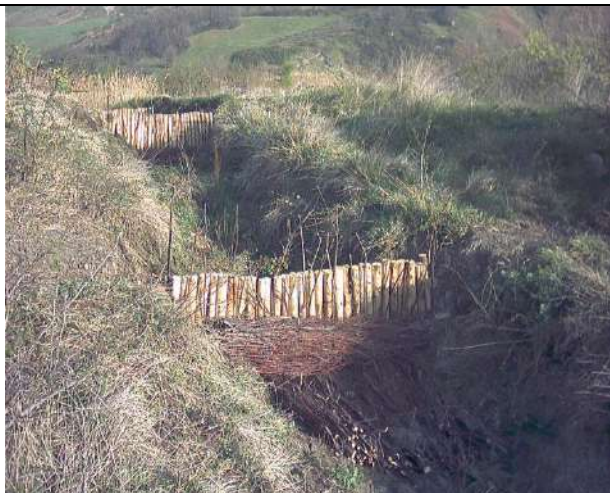
**Foto 4:** Palizzata per impluvi in erosione (aprile 2003) - Foto Archivi Dipartimento Territorio e Ambiente RSM

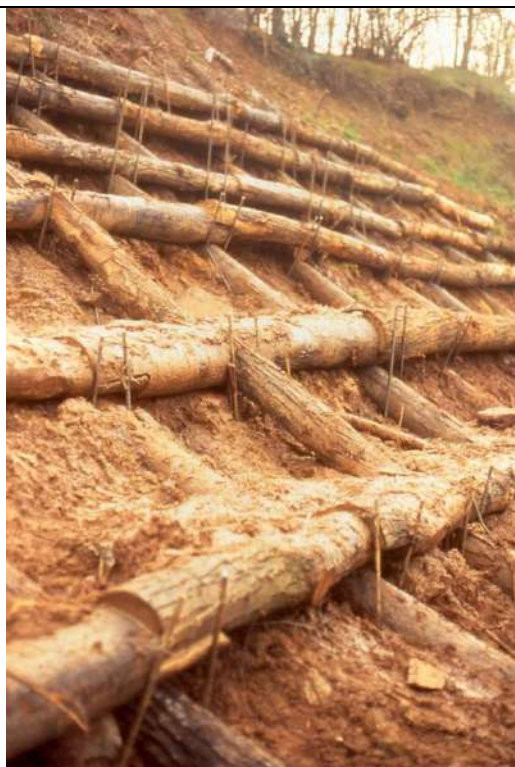
**Foto 1:** La grata durante i lavori novembre 1994 - P. Cornellini

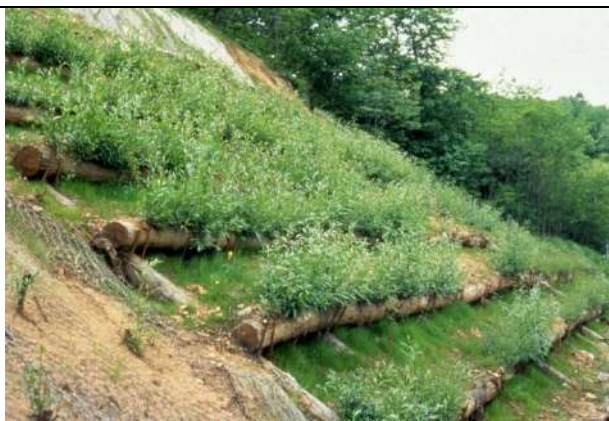
**Foto 2:** La grata a primavera 1995 - S. Pirolì

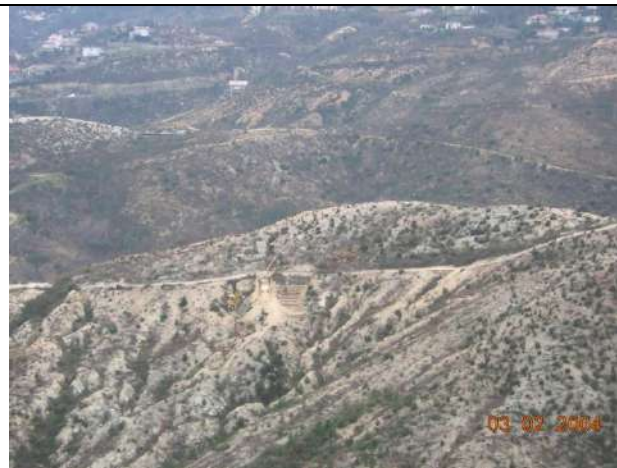
**Foto 1:** Tratto di versante con fenomeni di erosione incanalata nell'area di Tosse (Spotorno), ad inizio lavori (febbraio 2004) - U. Bruschini

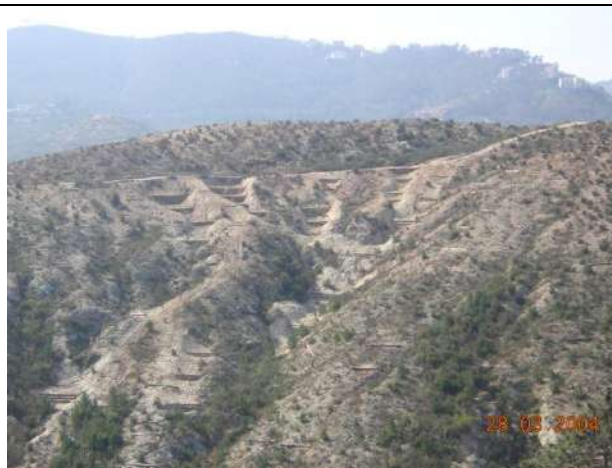
**Foto 2:** Lo stesso tratto di versante (Tosse, Spotorno) ad ultimazione dei lavori di consolidamento con serie di palificate in legname a doppia parete marzo 2004 - U. Bruschini

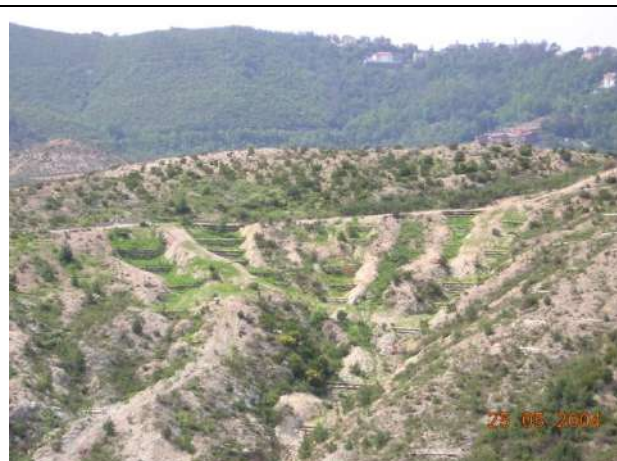
**Foto 3:** Lo stesso tratto di versante, a circa 45-50 giorni dalla ripresa vegetativa maggio 2004 - U. Bruschini

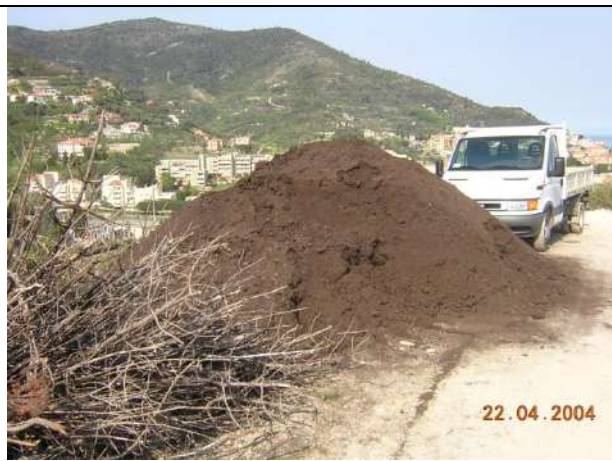
**Foto 4:** Accumulo di compost e ramaglia derivante da operazioni di bonifica (da sminuzzare con cippatrice), per l'apporto di sostanza organica al terreno aprile 2004 - U. Bruschini

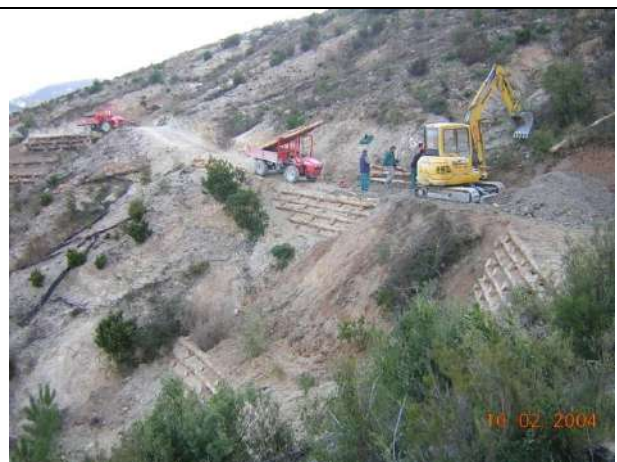
**Foto 5:** Impiego di mezzi meccanici leggeri per la realizzazione di opere di I.N., a margine di viabilità di servizio – febbraio 2004 - U. Bruschini

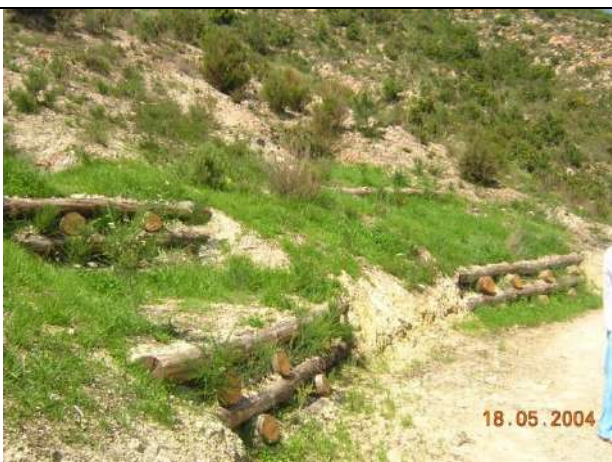
**Foto 6:** Sistemazione di piccoli solchi di erosione con brevi tratti di palificate a doppia parete, a circa 30-40 giorni dalla ripresa vegetativa – maggio 2004 - U. Bruschini

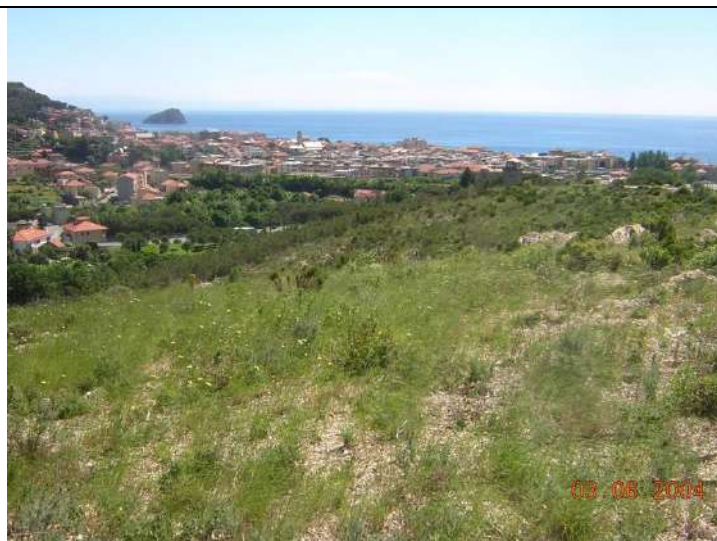
**Foto 7:** Effetti dell'idrosemina in tratto di versante trattato con apporto di chips legnosi e compost, a circa 40 giorni dall'intervento – giugno 2004 - U. Bruschini

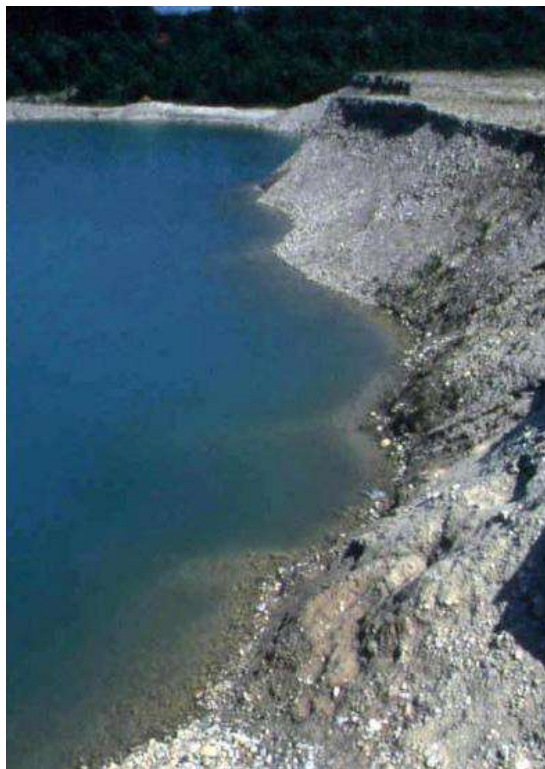
Foto 358: Esempio di cava di ghiaia in falda, 1982 Foto: J. Ott

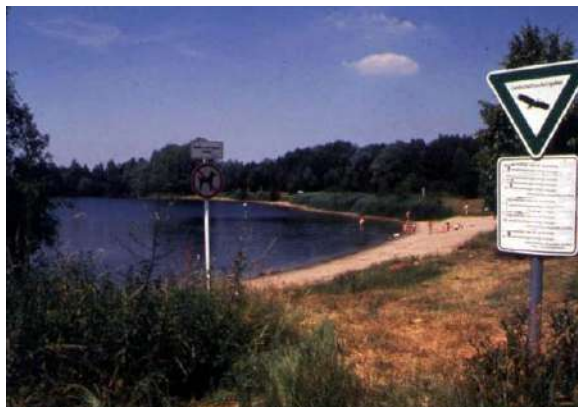
Foto 359: Ripristino naturalistico-fruttivo in cava di ghiaia in falda, 1982 Foto: J. Ott

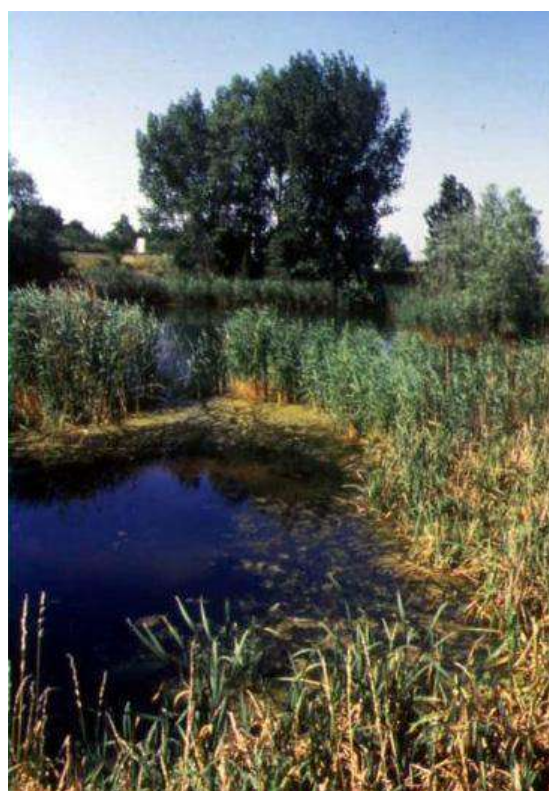
**Foto 160: Ripristino naturalistico con ricostruzione dell'idroserie in ex cava di ghiaia in falda, 1982 Foto: J. Ott**

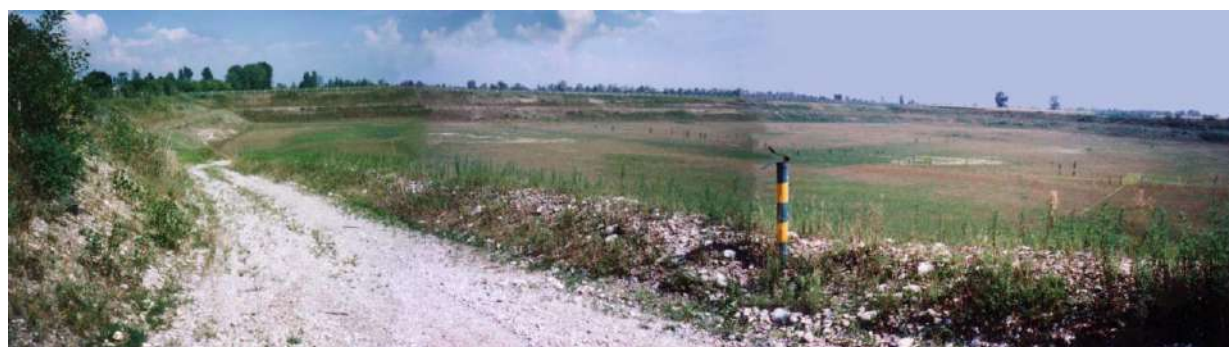
Foto 361: Ripristino naturalistico di cava di ghiaia a fossa soprafalda a prato stabile, Cordenons (PN), 2000 Foto: O. Scian

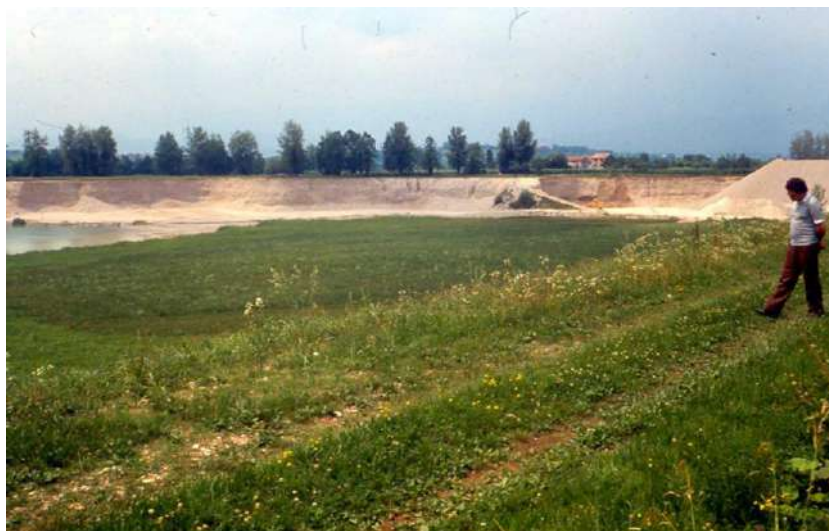
**Foto 362: Recupero di fondo cava sopra falda a prato stabile, loc. Colle Umberto (TV), 1983**

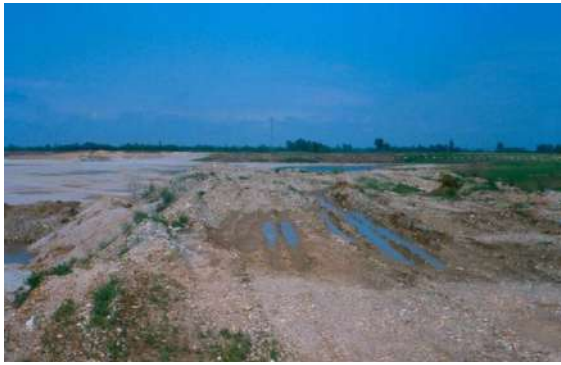
**Foto 363: Recupero all'uso agricolo su piano ribassato cava ex Stefanel, fase di scavo, Gonars (UD) giugno 1983 - Foto: G. Sauli**

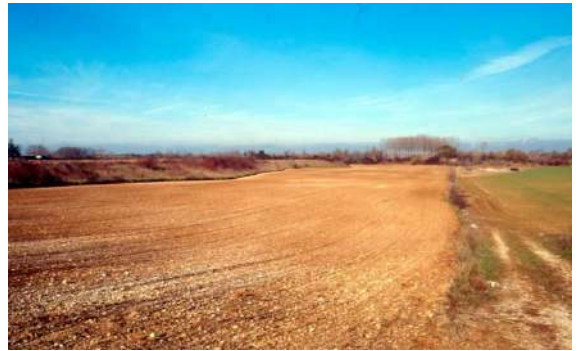
**Foto 364: Recupero all'uso agricolo su piano ribassato cava ex Stefanel, Gonars (UD), 2001 Foto: G. Sauli**

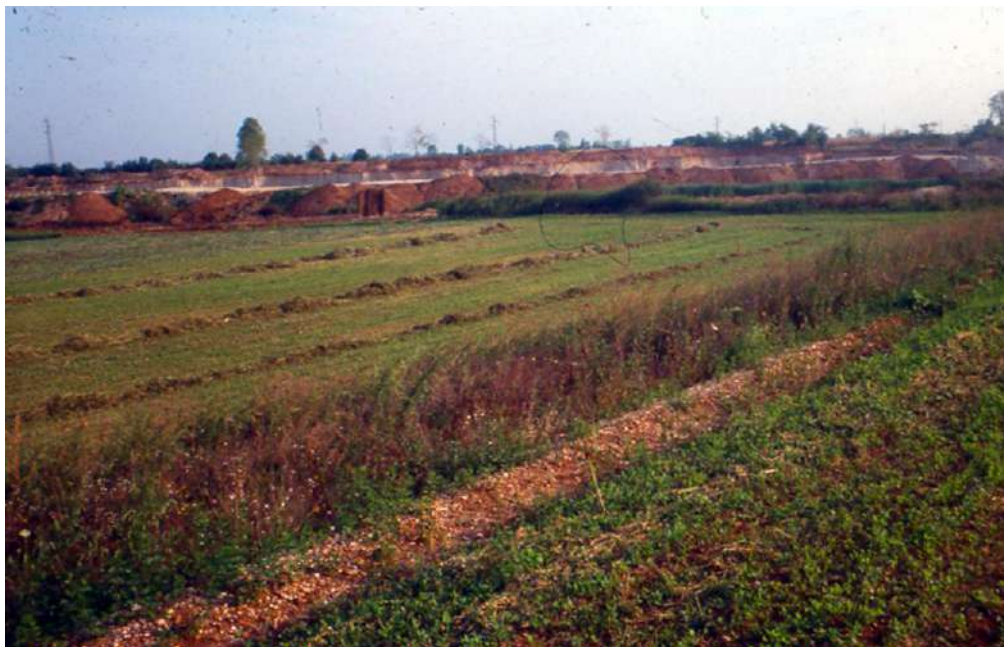
**Foto 365: Recupero all'uso agricolo su piano ribassato cava ex Stefanel (Gonars UD) - medicaio da sovescio 1983 Foto: G. Sauli**

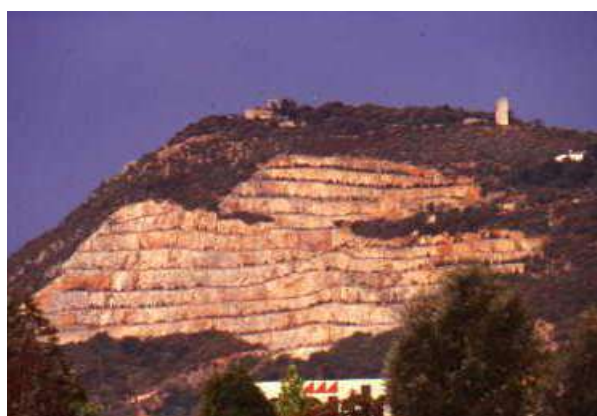
**Foto 366: Recupero con piantagione di resinose esotiche su gradoni, cava di Monsummano (PT), 1985 Foto: G. Sauli**

- A) **di difficile intervento** a verde nei casi di fronti di cava subverticali (60° o più) con piccoli gradoni, spesso inaccessibili. Si riporta come esempio la cava di Monsummano (Toscana) nella quale lo scavo è stato subverticale e i risultati del ripristino sono stati alquanto deludenti anche perché come specie ricolonizzatrice è stato impiegato il cipresso dell'Arizona, mentre la circostante vegetazione è a lecceta nel versante sud e a bosco mesofilo in quello nord. Tali interventi con filari di resinose esotiche sui gradoni non danno nessun risultato neanche di natura visuale.

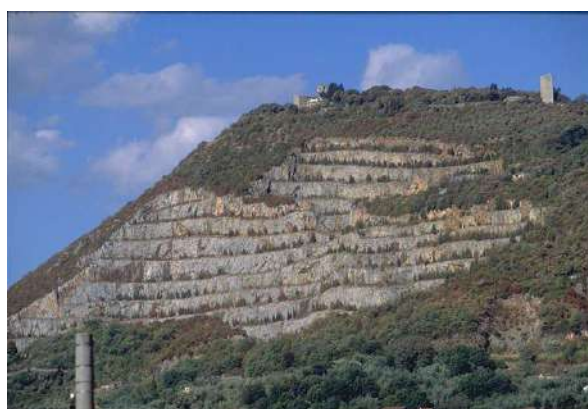
**Foto 367: Recupero con piantagione di resinose esotiche su gradoni, cava di Monsummano (PT), 2003 Foto: P. Binazzi**

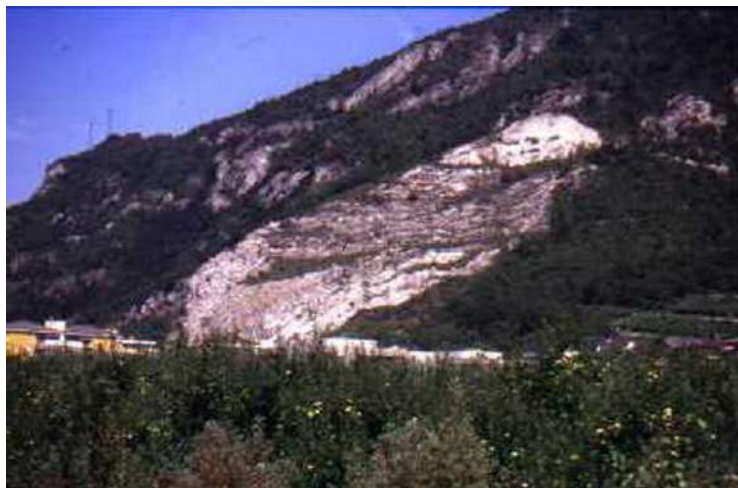
**Foto 368: Recupero della cava Melta (TN) con rivegetazione dei rilevati basali Foto: G. Sauli**

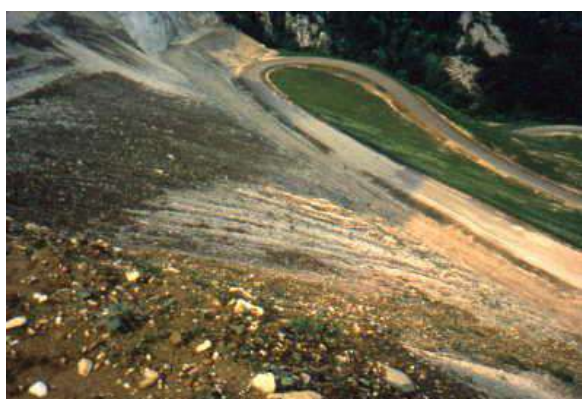
**Foto 369: Rivegetazione dei rilevati basali, cava Fous, Maniago (PN), 1984 Foto: G. Sauli**

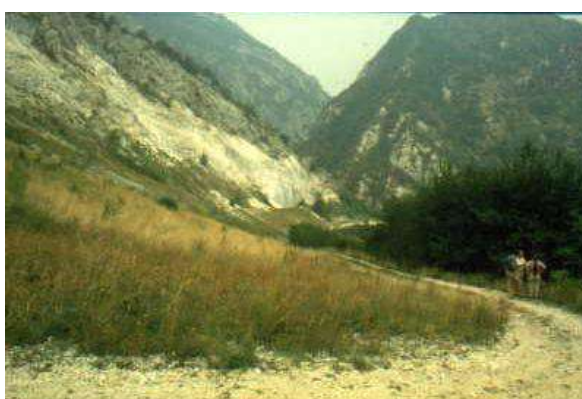
**Foto 370: Rivegetazione dei rilevati basali, cava Fous, Maniago (PN), dopo 10 anni Foto: G. Sauli**

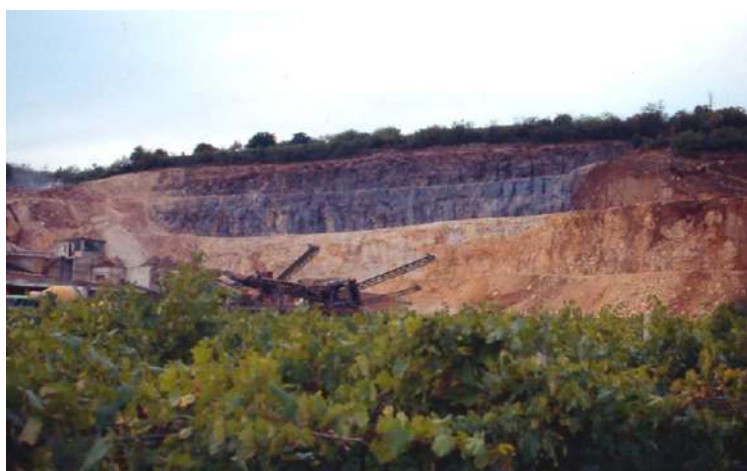
**Foto 371: Intervento di inscurimento con sostanze ossidanti, cava San Lorenzo, Soave (VR), 1993 Foto: G. Sauli**

Interventi di inscurimento della roccia con sostanze ossidanti danno rapidi risultati di natura visuale ma sono da considerarsi temporanei e accessori. Veri e propri interventi di “verniciatura” sono stati sperimentati negli anni '80 in qualche cava del nord Italia e completamente abbandonati sia per gli scarsi risultati nel tempo, sia per motivi di inquinamento, sia perchè da considerarsi un caso evidente di “imbroglio ecologico”.

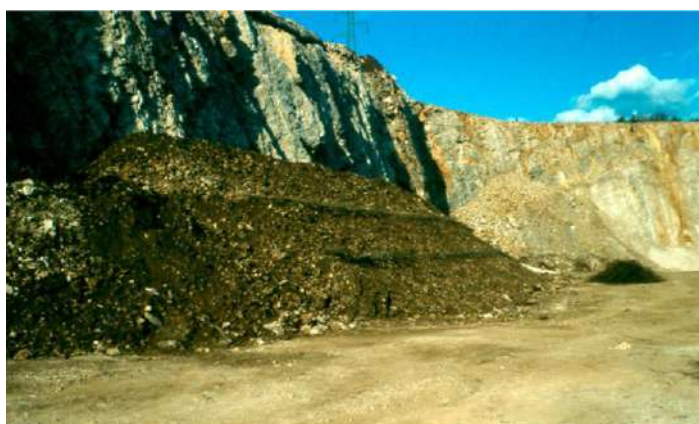
Foto 372: Cava Scoria (TS), inizio lavori di recupero con rilevati rivegetati, campione di prova, marzo 1984, Foto: G. Sauli

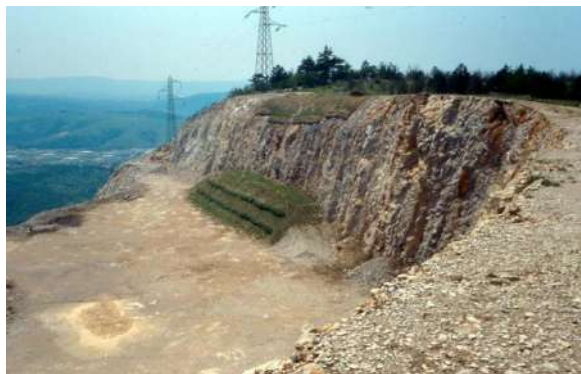
**Foto 373: Cava Scoria, lavori di recupero con rilevati rivegetati, campione di prova, dicembre 1984, Foto: G. Sauli**

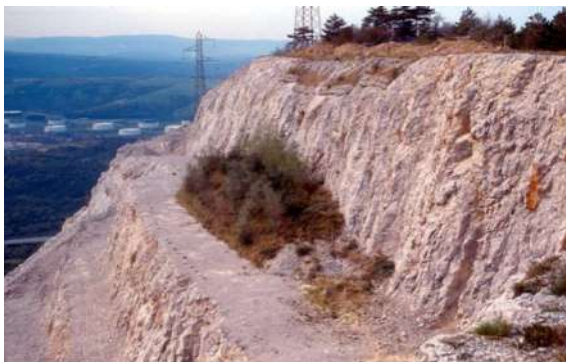
**Foto 374: Cava Scoria, lavori di recupero con rilevati rivegetati, campione di prova, settembre 1988, Foto: G. Sauli**

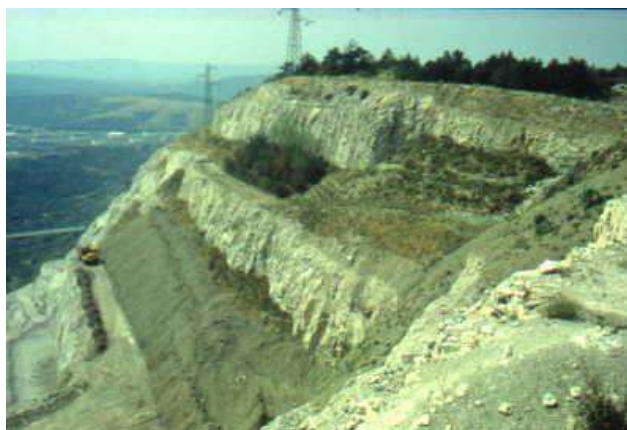
**Foto 375: Ricomposizione morfologica su cava a gradoni Cava Scoria (TS), 1998 Foto: G. Sauli**

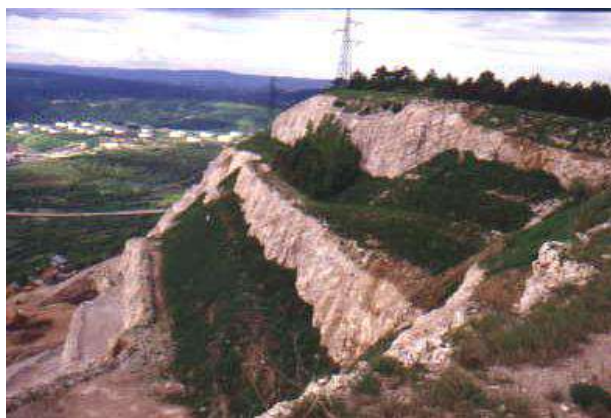
**Foto 376: Rivegetazione mediante semine e piantagioni, Cava Scoria (TS), 1999 Foto: G. Sauli**

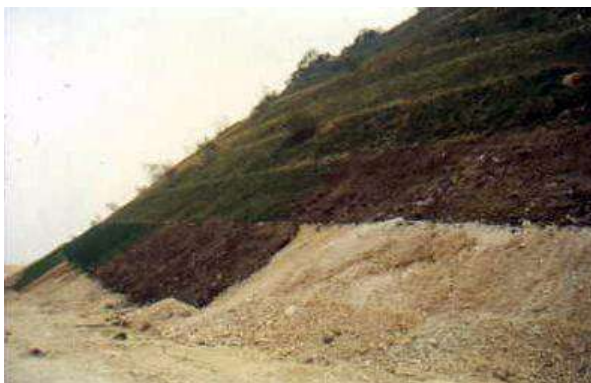
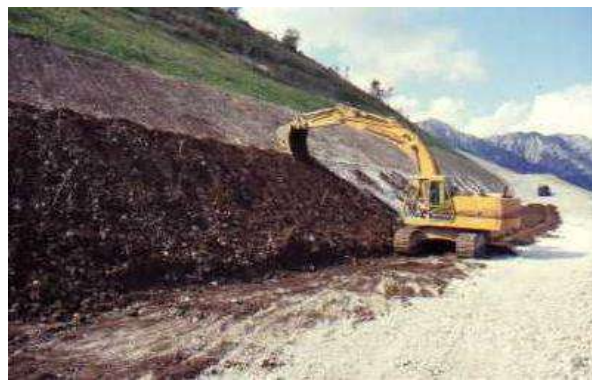
Foto 379 e 380: Recupero della cava di calcare a piazzale discendente del Monte San Lorenzo (Maniago-PN) - Foto: G. Sauli

Fig. 13.13: schema a coltivazione a scarpata unica a piazzale discendente (o spleatemento)

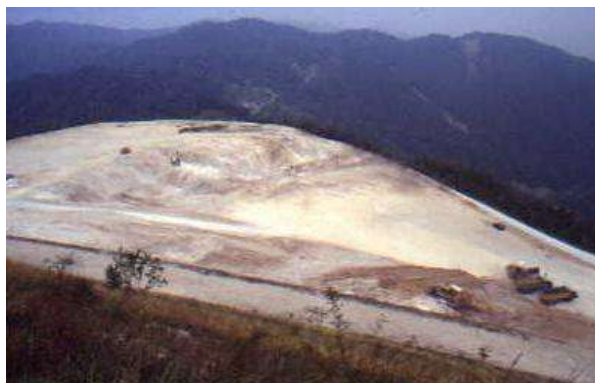
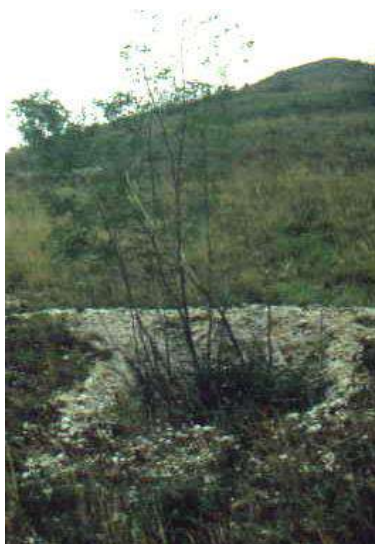
**Foto 381 e 382: Recupero della cava di calcare a piazzale discendente del Monte San Lorenzo (Maniago-PN) - Foto: G. Sauli**

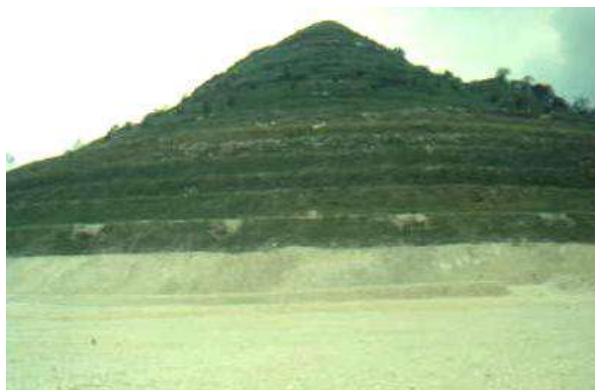
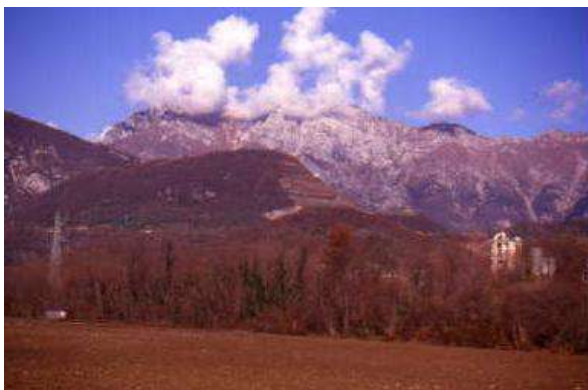
**Foto 383 e 384: Recupero della cava di calcare a piazzale discendente del Monte San Lorenzo (Maniago-PN) Foto: G. Sauli**

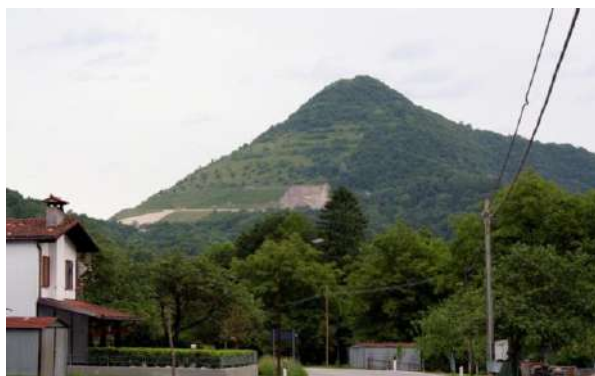
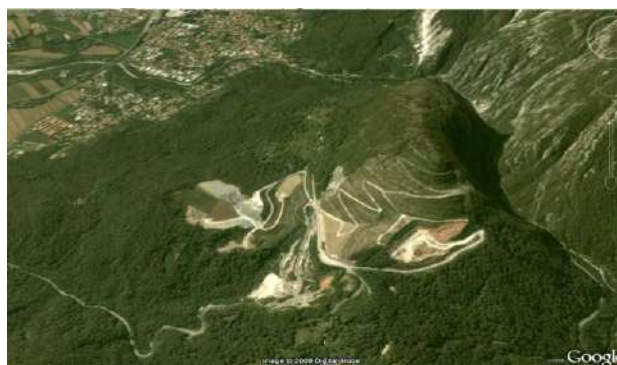
**Foto 385 e 386: Recupero della cava di calcare a piazzale discendente del Monte San Lorenzo (Maniago-PN) 2006**

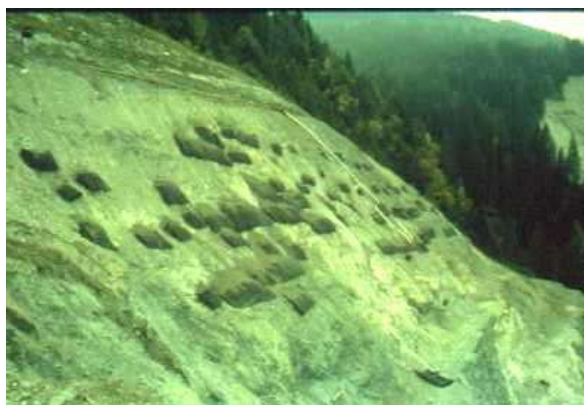
**Foto 388: Miniera di Giustino, durante i lavori. Foto: G. Sauli**

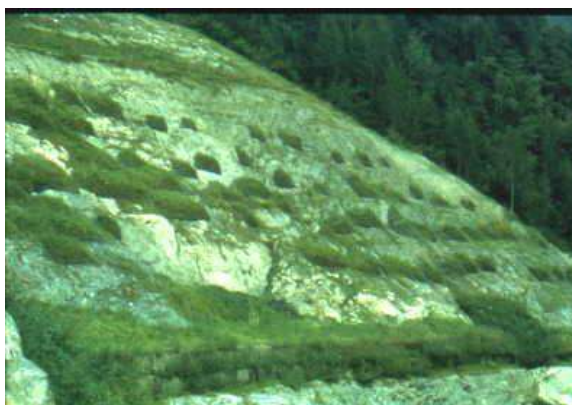
**Foto 389: Miniera di Giustino, dopo 1 anno Foto: G. Sauli**

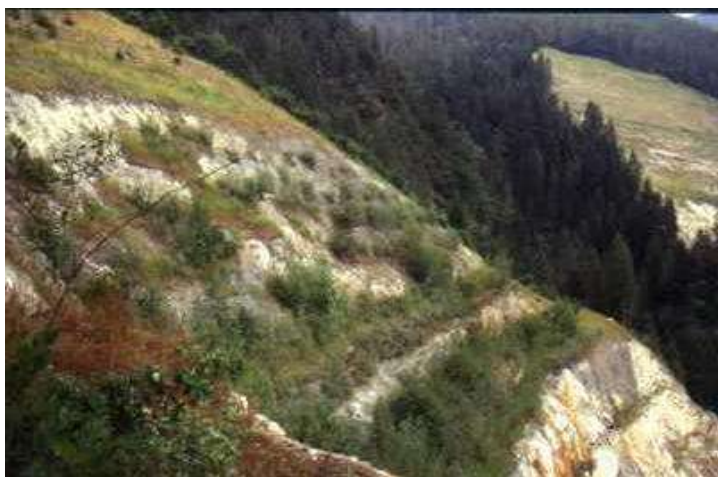
**Foto 390: Efficacia degli interventi di consolidamento e rivegetazione Miniera di Giustino, dopo 9 anni - Foto: G. Sauli**

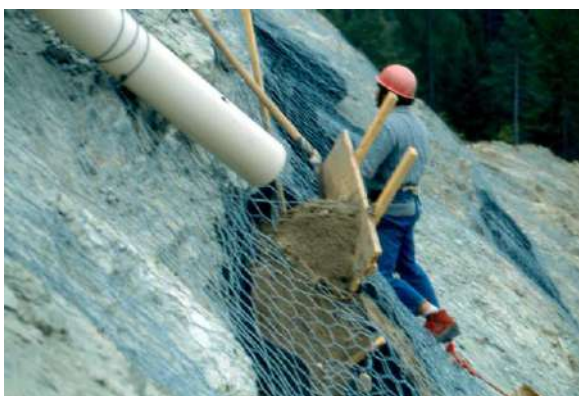
**Foto 391: Riempimento tasche in rete con terreno sabbioso, Miniera di giustino, ottobre 1986 Foto: G. Sauli**

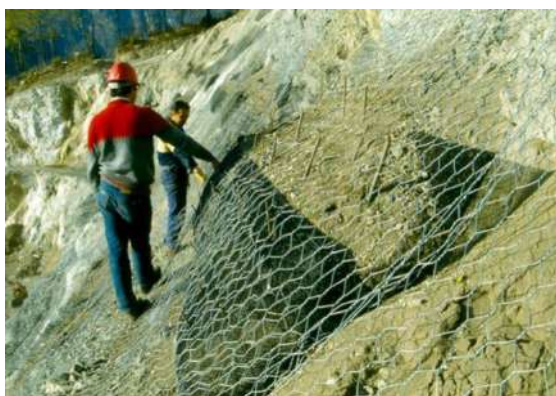
**Foto 392: Formazione tasche in rete con talee di salice, Miniera di Giustino, ottobre 1986 Foto: G. Sauli**

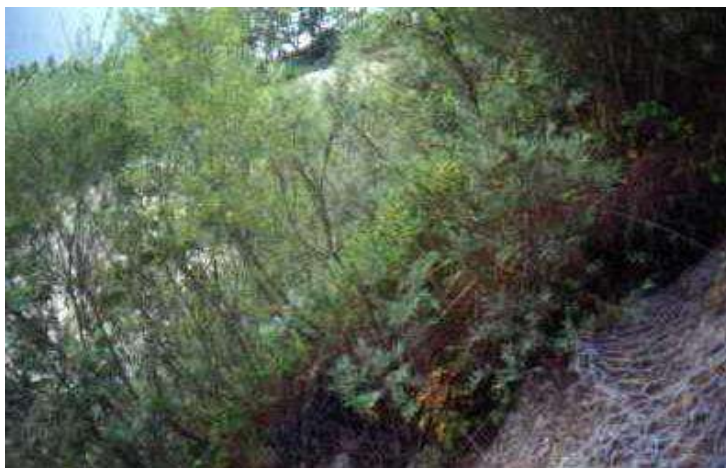
**Foto 393: Tasche in rete rinverdite - Foto: G. Sauli**

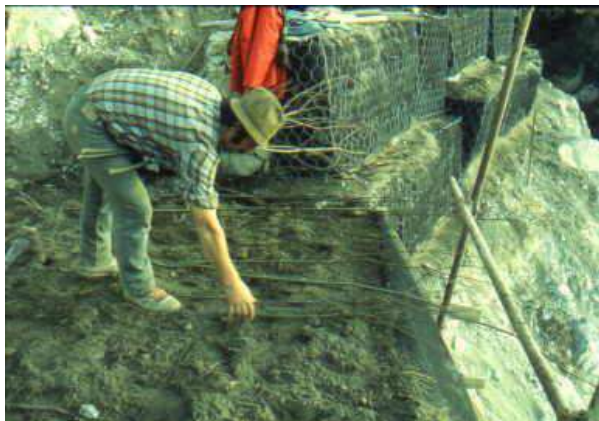
**Foto 394: Rivegetazione e consolidamento al piede dei rilevati mediante gabbionate e terre rinforzate verdi su scavi e gradoni, Miniera di Giustino (TN) Foto: G. Sauli**

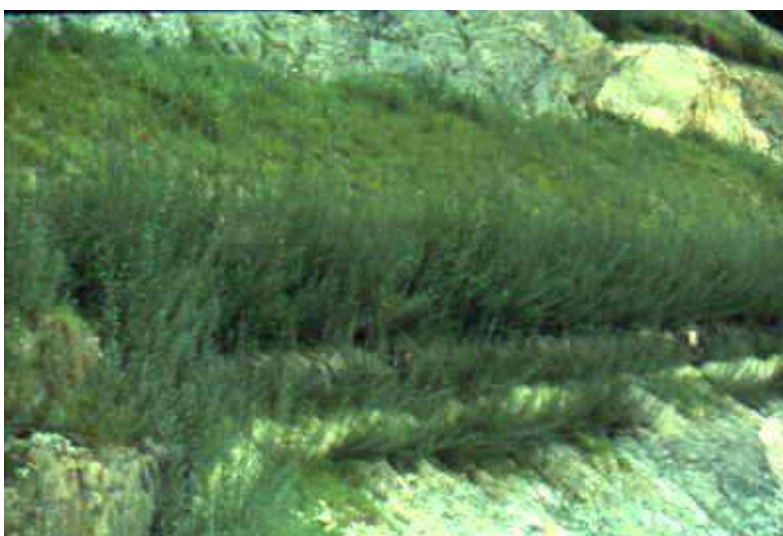
**Foto 396: Terra rinforzata verde con talee di salice, Miniera di Giustino (TN) Foto: G.Sauli**

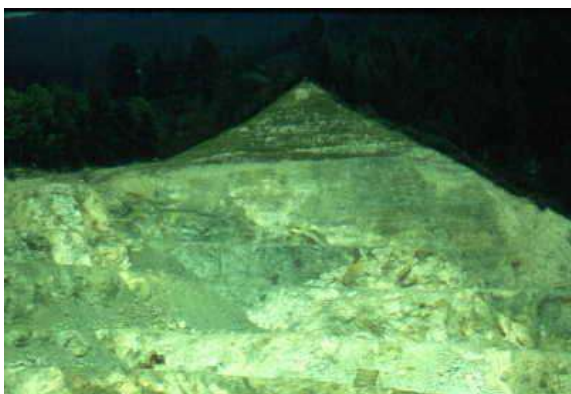
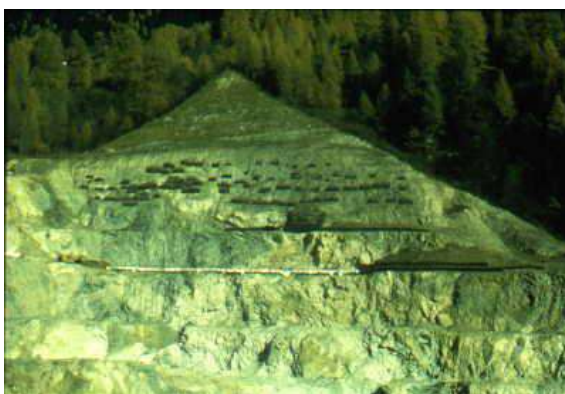
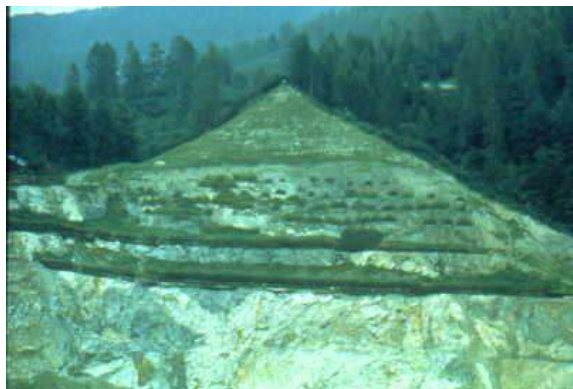
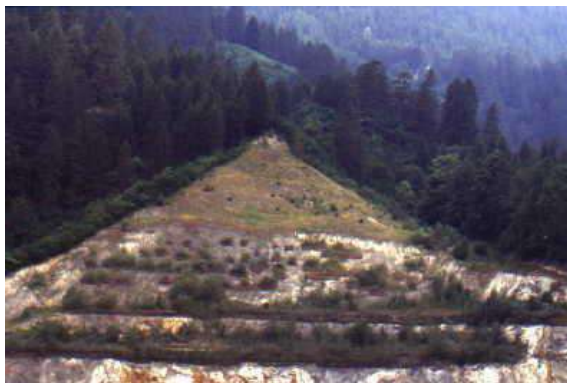
**Foto 397 ÷ 400: Miniera di Giustino (TN) - Sequenza degli interventi di rivegetazione nel corso di 10 anni**

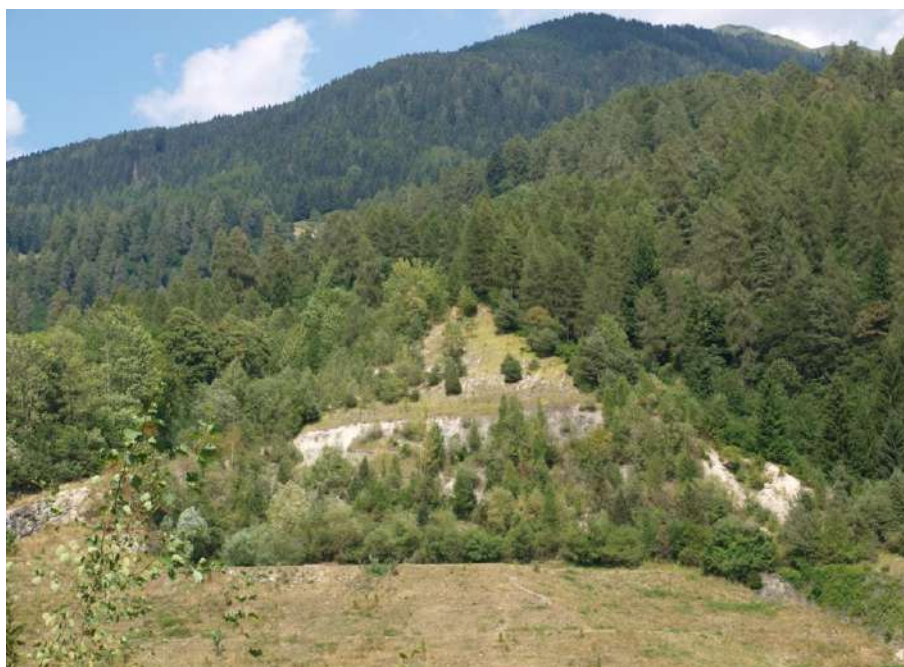
**Foto 401: Miniera di Giustino (TN) dopo 27 anni dagli interventi – Foto G. Sauli**

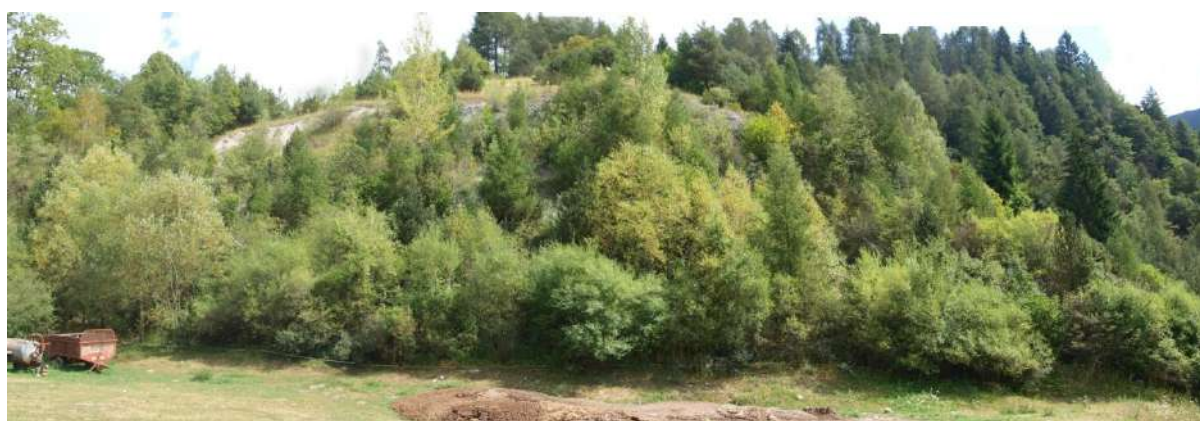
**Foto 402: Panoramica ravvicinata miniera di Giustino (TN) dopo 27 anni dagli interventi – Foto G. Sauli**

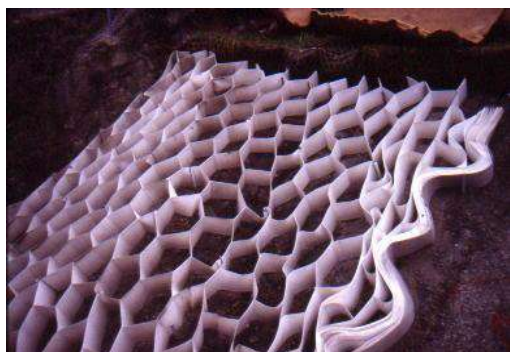
**Foto 404: Rivegetazione versanti rocciosi, diga di Ridracoli, geocelle a nido d'ape – fase di costruzione Foto: G. Sauli**

Vanno considerati eccezionali interventi di rivestimento completo di scarpate in roccia con ricoprimenti in terra, sostenuti da strutture artificiali (materassi verdi, geocelle a nido d'ape, rivestimenti vegetativi in geocompositi rete-stuoia, ecc.). Tali interventi, già sperimentati nel caso della Diga di Ridracoli, danno buoni risultati su pendenze che non superino i 45° e in climi montani dell'Italia centro-nord. Non risultano normalmente proponibili, per motivi di costo, nelle cave e comunque nei climi aridi e in condizioni di forte pendenza.

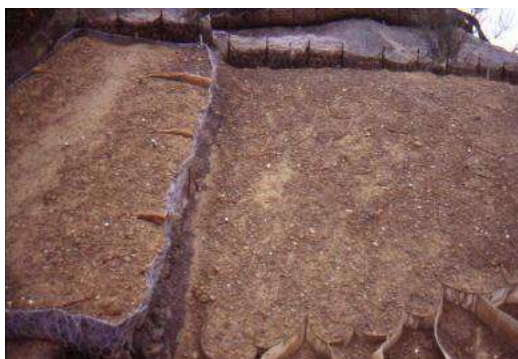
**Foto 405: Rivegetazione versanti rocciosi, diga di Ridracoli, geocelle a nido d'ape – fase di riempimento con terra vegetale Foto: G. Sauli**

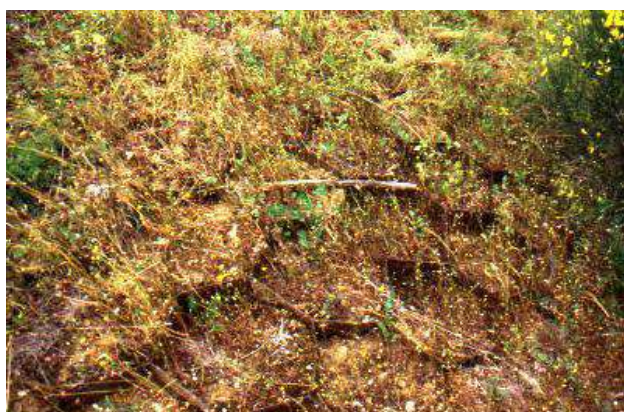
**Foto 406: Rivegetazione versanti rocciosi, diga di Ridracoli, geocelle a nido d'ape rinverdite, Foto: G. Sauli**

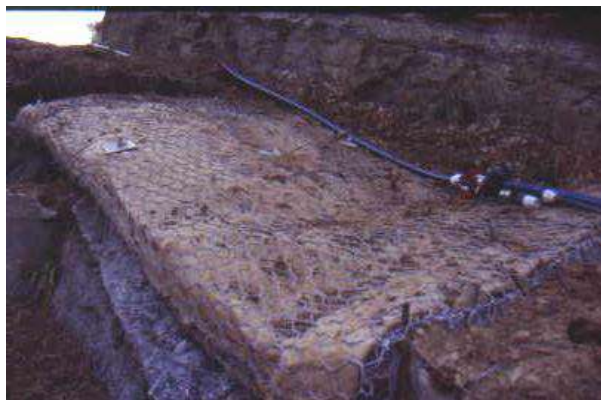
**Foto 407: Rivegetazione versanti rocciosi, diga di Ridracoli, materasso verde, Foto: G. Sauli**
