**REGIONE LAZIO**  
*Assessorato alle Infrastrutture, Politiche Abitative e Ambiente*

# **Compendio di Ingegneria Naturalistica per docenti e professionisti: analisi, casistica ed elementi di progettazione**

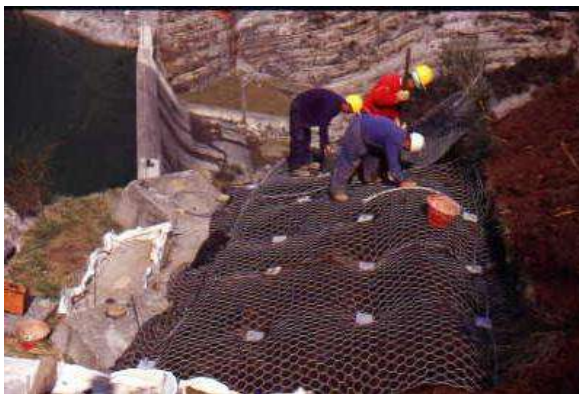
**Foto 408: Rivegetazione versanti rocciosi, diga di Ridracoli, rivestimento a materasso in opera Foto: G. Sauli**

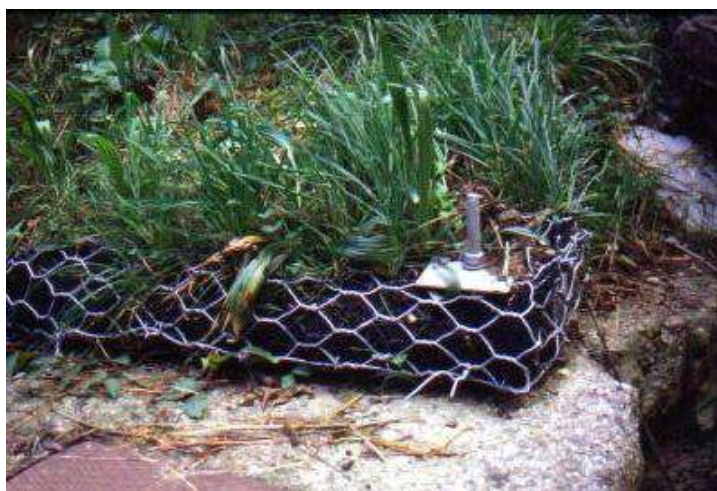
**Foto 409: Rivegetazione versanti rocciosi, diga di Ridracoli, materasso verde, Foto: G. Sauli**

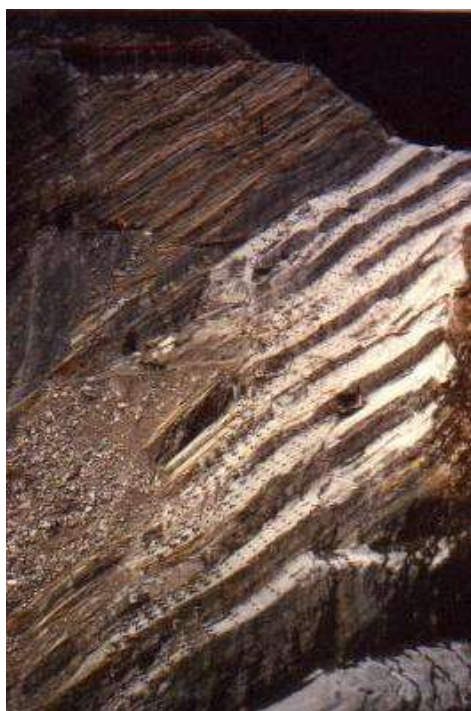
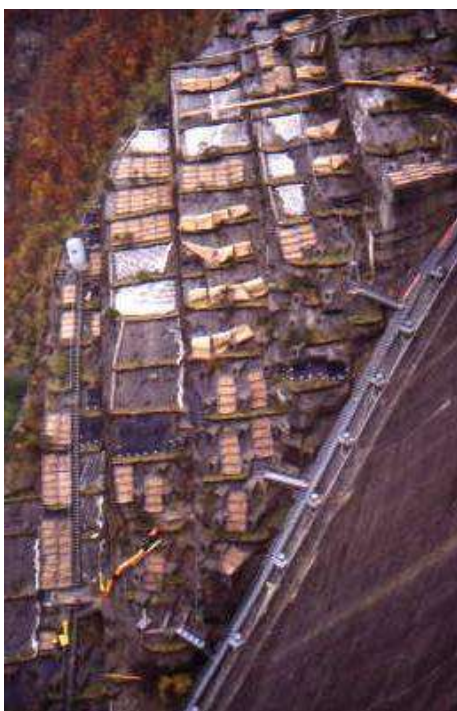
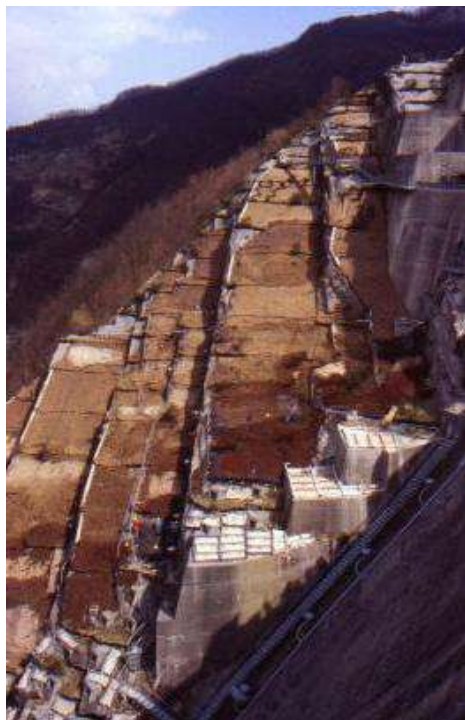
**Foto 410 ÷ 413: Rivegetazione versanti rocciosi, diga di Ridracoli, sequenza interventi - Foto: G. Sauli**

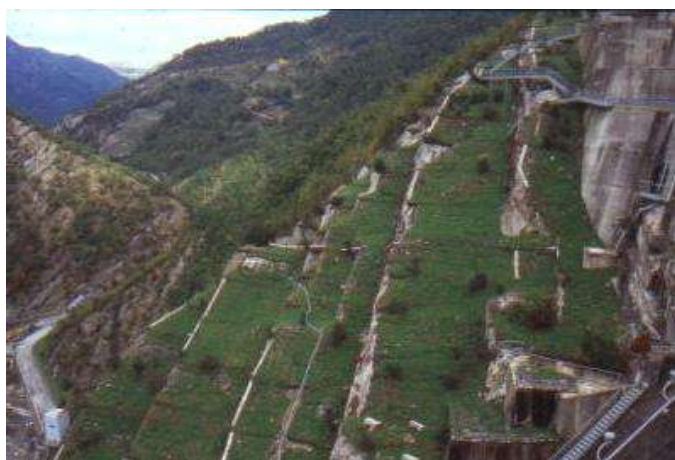
**Foto 414: Rivegetazione versanti rocciosi, diga di Ridracoli, dopo 2 anni, Foto: G. Sauli**

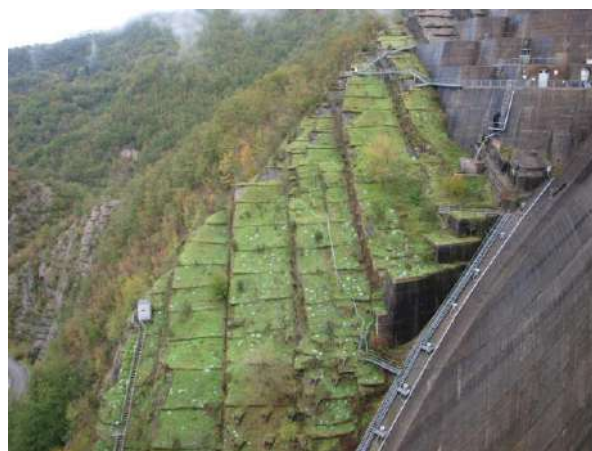
**Foto 415: Rivegetazione versanti rocciosi, diga di Ridracoli, novembre 2013 - Foto: G. Sauli**

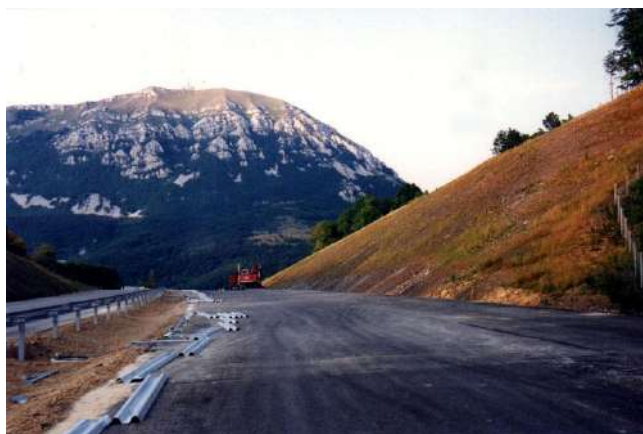
**Foto 416 - Scarpata in trincea in roccia lavorata a bassa pendenza e a tirata unica senza berme intermedie. Autostrada Capodistria-Lubiana, Località Razdrto (Slovenia). Foto G. Sauli**

- Vanno effettuati rivestimenti con terreno vegetale di spessore anche minimo (20 cm) normalmente non previsto nei capitolati.
- Vanno preferite, ove possibile dal punto di vista geotecnico, scarpate a tirata unica invece di scarpate a gradoni. Infatti in queste ultime aumenta la pendenza di ogni singola scarpata a pari occupazione complessiva e quindi di superfici di esproprio e si ottiene un antiestetico effetto geometrico legato alla presenza dei gradoni, anche se rivegetati. Problemi di ruscellamento superficiale vanno risolti adottando gli interventi antierosivi e stabilizzanti con tecniche di IN già citati.

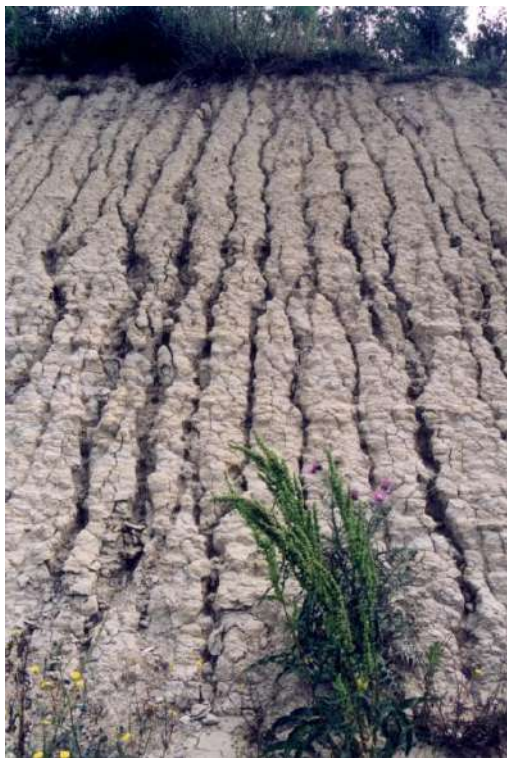
**Foto 417 - Inizio di solchi di erosione su scarpate non rivegetate in trincea in litologia sciolta a matrice argillosa. (3° corsia autostrada Orte-Fiano Foto G. Sauli)**

- le scarpate in trincea vanno progettate a seconda della litologia, non soltanto in funzione della stabilità geomeccanica complessiva, ma anche della stabilizzazione superficiale. Rocce sciolte quali ghiaie e sabbie terrazzate, argille sovraconsolidate, marne, conglomerati, ecc., vanno, ove non sussistano impedimenti al contorno, scavate a pendenze non superiori ai 35°, per consentire appunto riporti di suolo e successiva rivegetazione o interventi di rivestimento con reti e stuoie o stabilizzanti con viminate e fascinate vive. Tali interventi stabilizzanti a verde e di Ingegneria Naturalistica vanno a beneficio della stabilità superficiale e durata nel tempo delle scarpate stesse. Il ricorso a tecniche di stabilizzazione mediante mantellate in cls effettuato in passato può oggi essere sostituito dall'impiego di geocompositi rinverditi o da tecniche di Ingegneria Naturalistica.

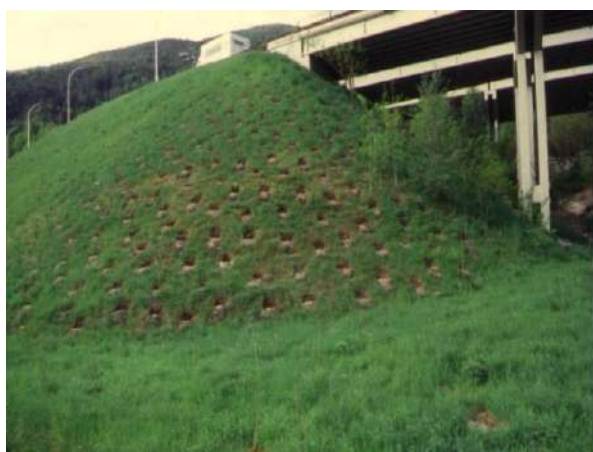
**Foto 418 -Rivegetazione ad arbusti di un rilevato spalla di viadotto (Autobrennero – Bolzano nord – Foto G. Sauli)**

Sono strutture che danno permeabilità territoriale alla strada e vanno in tal senso prolungati anche dove non sarebbe strettamente necessario, ma sono in genere di difficile inserimento paesaggistico. Si può intervenire sulle spalle dei ponti mediante piantagione di arbusti ed alberi o utilizzando specie arboree autoctone. In presenza di ampi spazi è possibile realizzare vere e proprie fasce boscate di mascheramento, per contro, se gli spazi sono ridotti, possono essere realizzati filari di caducifoglie d'alto fusto quale in particolare il pioppo cipressino. L'impiego di sempreverdi resinose, quali Cipressi, Pini o resinose esotiche, crea una forte intrusione nel paesaggio che normalmente non corrisponde con la connotazione della vegetazione naturale potenziale attraversata. Altro problema è la rivegetazione nelle superfici in ombra dei viadotti per la mancanza d'acqua come fattore limitante.

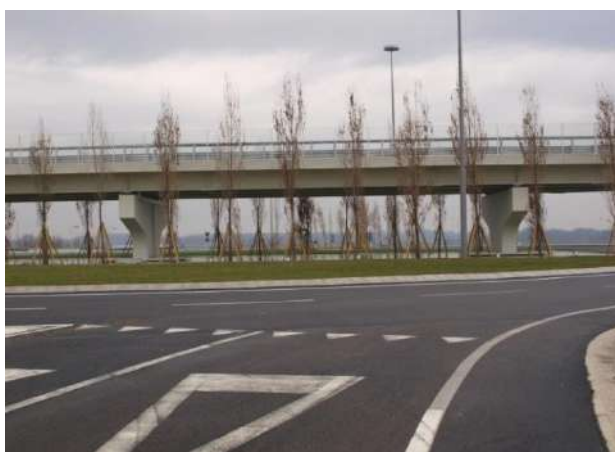
**Foto 419 - Filare di pioppi cipressini a pronto effetto di mascheramento del nuovo Viadotto di accesso all'area commerciale di Villesse – UD (Foto G. Sauli 2010)**

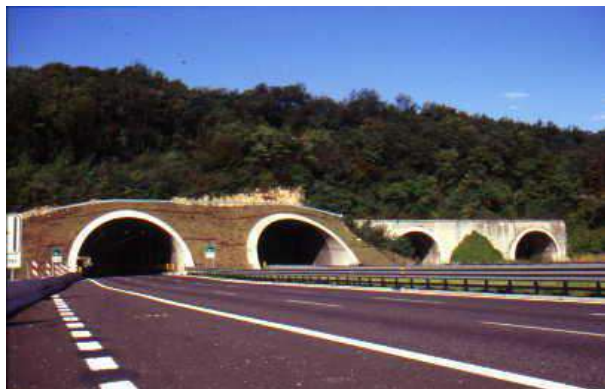
**Foto 420 - a destra vecchio portale in cls, a sin nuova tipologia rivegetabile con semine e viminate. (Foto G. Sauli)**

Da molti decenni non vengono più realizzati portali di gallerie con muri in cls ma è comune la soluzione in prolungamento artificiale a “becco di flauto” o “fetta di salame” che consente la realizzazione di corpi terrosi rivegetabili.

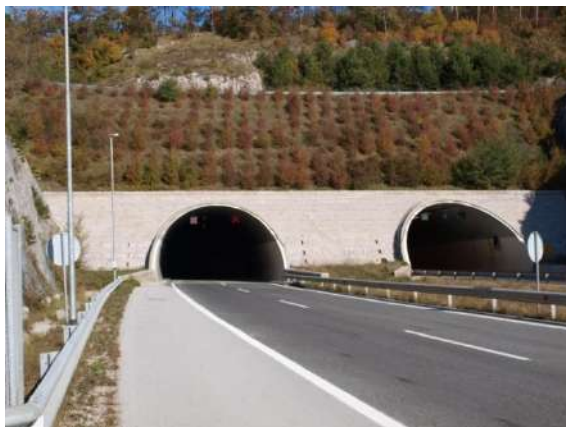
**Foto 4212 - Soluzioni intermedie sono talvolta necessarie per morfologie locali (autostrada in Slovenia loc. Sezana – Foto G. Sauli)**

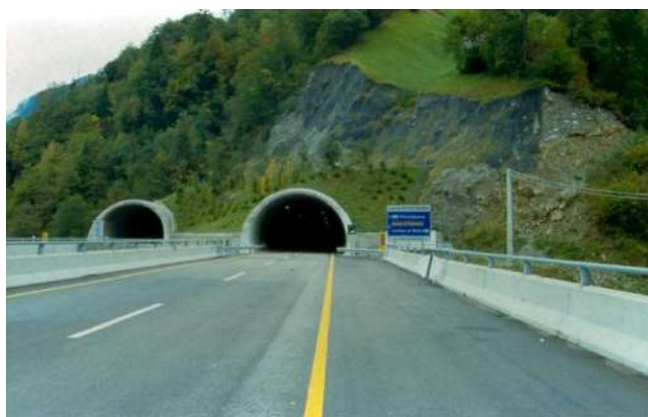
**Foto 422 - Prolungamenti in galleria artificiale con rilevati rivegetati ad alberi locali (Autostrada A 23 galleria di Pontebba – Foto G. Sauli ottobre 1987)**

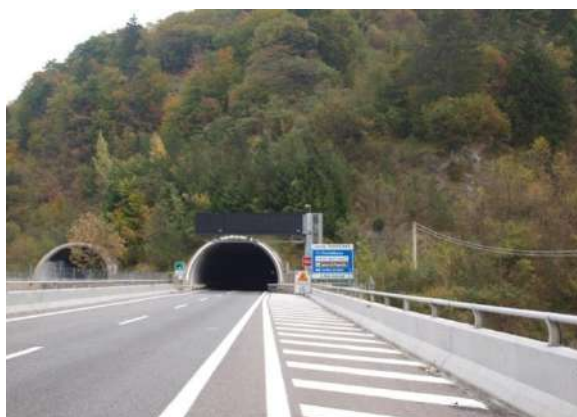
**Foto 4233 – idem dopo 23 anni (Foto G. Sauli - 2010)**

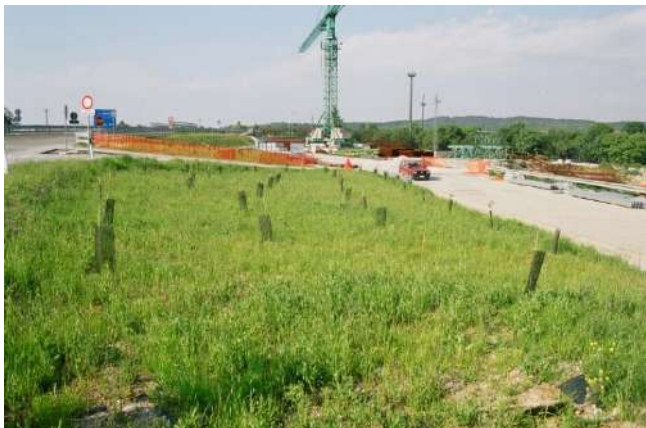
**Foto 426 - Esempio di prerinverdimento di scarpate stradali si notino le reticelle antifauna a protezione degli arbusti (GVT Loc.Padriciano - Foto G. Sauli)**

Vale la prassi del "prerinverdimento", cioè di realizzare gli interventi a verde durante la costruzione della strada e non di rimandare tutte le opere a verde alla fine dei lavori di costruzione, onde poter usufruire di un anticipo di crescita delle piante e dei cotici erbosi e quindi di una buona dotazione di verde già al momento del collaudo dell'infrastruttura.

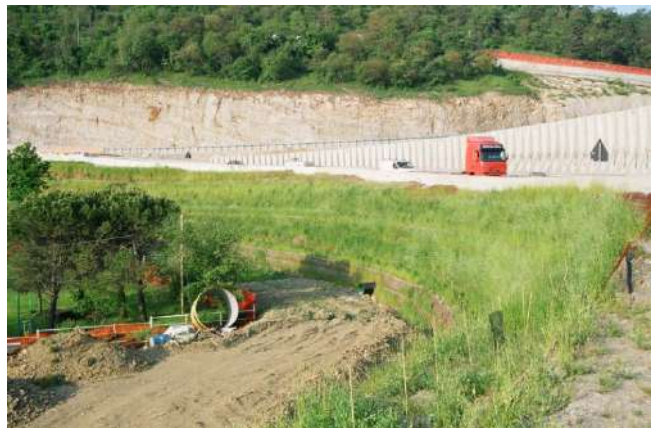
**Foto 427 - Esempio di prerinverdimento: costruzione e rinverdimento di terre rinforzate verdi (GVT – curva di Cattinara – Foto G. Sauli)**

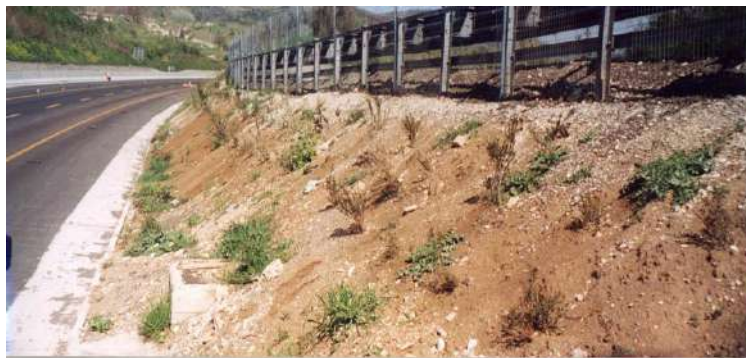
**Foto 428 – Evidente carenza di suolo organico premessa negativa sia per le semine che per la crescita di arbusti. (3° corsia Fiano – Orte - Foto G. Sauli)**

- Semine su superfici prive di terreno vegetale o con terreno di caratteristiche scadenti
- Interventi fuori stagione (aridità estiva, gelo invernale)
- Semine con seme di quantità/qualità insufficiente;
- Proporzioni sbagliate dei materiali costituenti l'idrosemina;
- Eccesso di concimanti con effetto pompaggio del primo anno e successiva carenza.

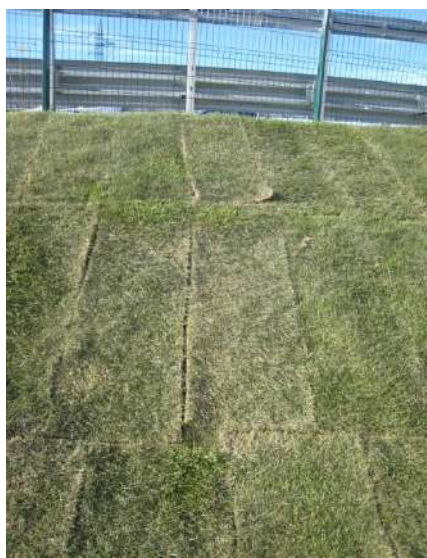
**Foto 4294 – Rivestimento di scarpata con prato in rotolo con problemi iniziali di possibili scollature (Grande viabilità Trieste zona Padriciano - Foto G. Sauli 2008)**

Viene talvolta utilizzato per interventi di pronto effetto il rivestimento di scarpata a bassa pendenza con cotico erboso pronto in genere a rotoli disposti a strisce verticali srotolate dall'alto verso il basso, eventualmente fissate con paletti sui pendii più ripidi. Il substrato va comunque rivestito con uno strato di terreno vegetale o di humus sabbioso, per il miglior attecchimento delle piante erbacee. Le miscele impiegate per la produzione dei cotici vanno calibrate in funzione delle condizioni di applicazione. Dopo la posa in opera i tappeti erbosi vanno pressati o rullati. Tale sistema richiede una posa molto accurata per evitare scollamenti.

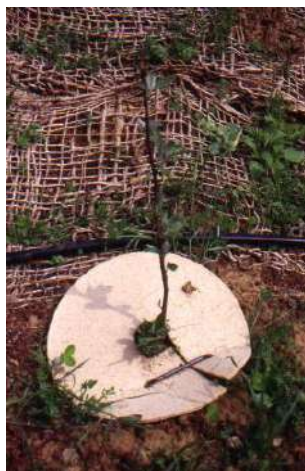
**Foto 430 – Messa a dimora di arbusto con disco pacciamante e impianto di irrigazione a goccia (Foto G. Sauli)**

- La messa a dimora va effettuata nei periodi stagionali favorevoli (autunno-inverno-primavera) con esclusione dei periodi di gelo e di aridità estiva. Ogni pianta verrà collocata in una buca predisposta di dimensione doppia della zolla o pane di terra e rincalzata con suolo organico, torba, ecc. e sarà dotata di pali tutori, dischi o teli pacciamanti per evitare la concorrenza e l'effetto soffocante derivante dalla crescita delle erbe nei primi anni, reti di protezione antifauna (solo per strade non recintate).

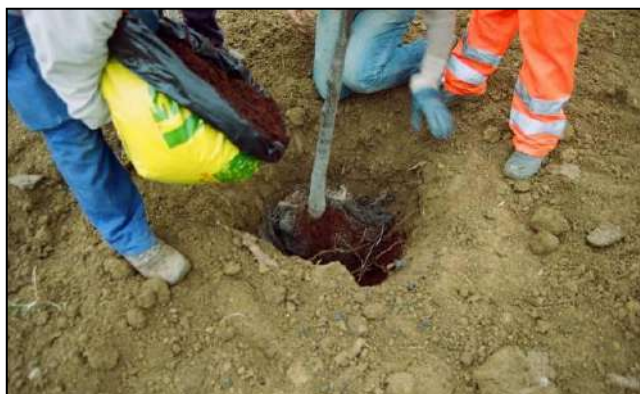
**Foto 431 – Messa a dimora di albero in zolla con rincalzo di torba e terreno vegetale. (Foto G. Sauli)**

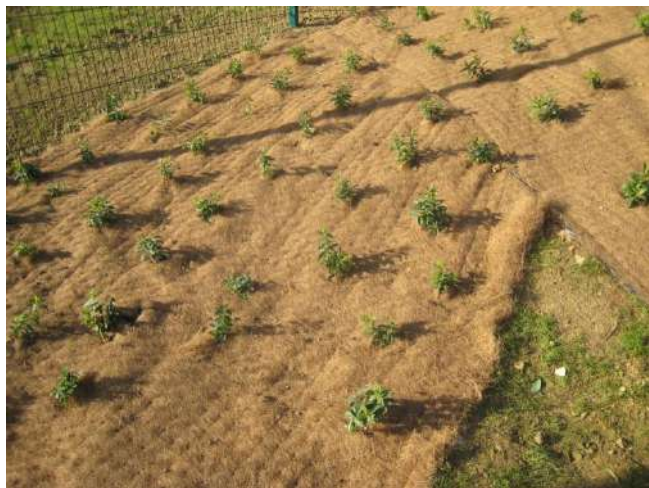
Foto 432 - Stuoia organica con funzione pacciamante e arbusti aromatici. (Foto G. Sauli)

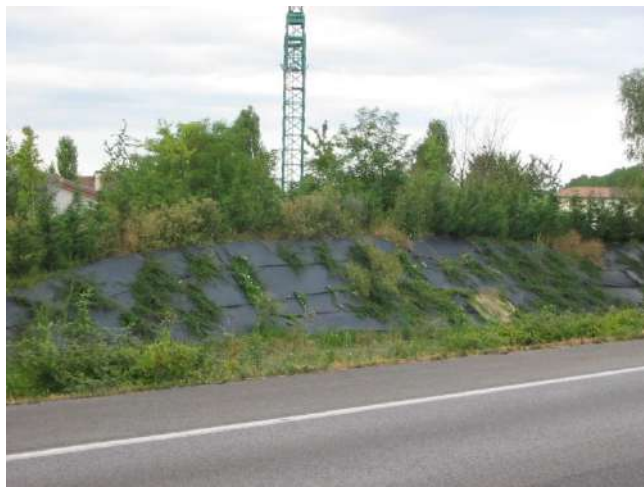
Foto 4335 – Impiego di teli pacciamanti a protezione di specie arbustive. (Foto G. Sauli)

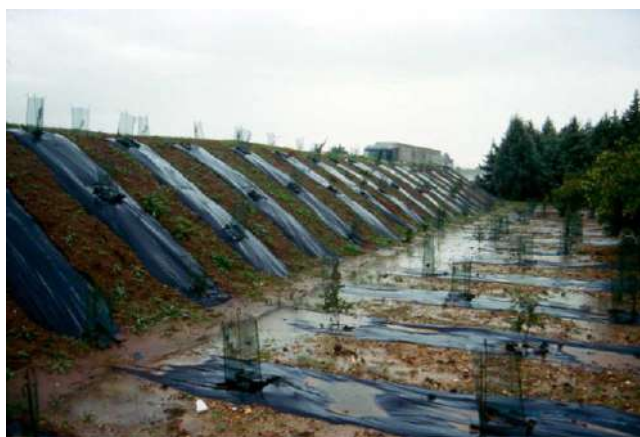
Foto 434 - Messa a dimora di specie arbustive e arboree, con reti antifauna e pacciamatura a strisce. ( Parigi 1994 - Foto G. Sauli)

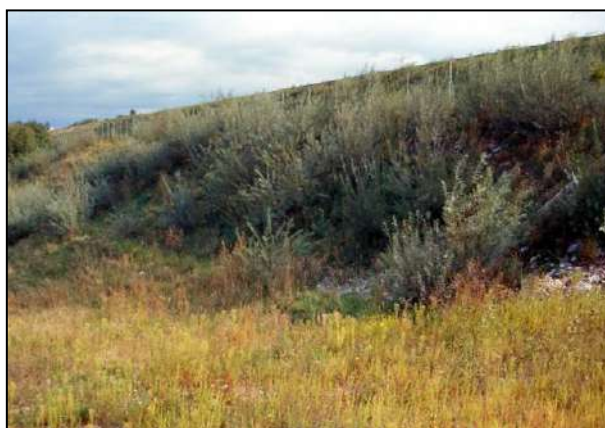
Foto 435 - Piantagione di arbusti autoctoni e talee di salici arbustivi pionieri (*Salix elaeagnos*, *S. purpurea*) a gradonata su rilevato autostradale su ghiaie calcaree da scavi privo di suolo vegetale Carso triestino Loc. Aurisina (GVT - TS) – Foto G. Sauli 1991

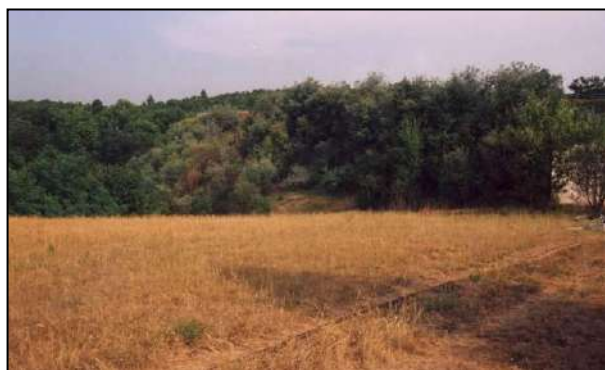
Foto 436 - Idem dopo 12 anni. Ottimo sviluppo degli arbusti con innesco della successione della vegetazione e evidente successo paesaggistico – naturalistico - Foto G. Sauli Giugno 2003

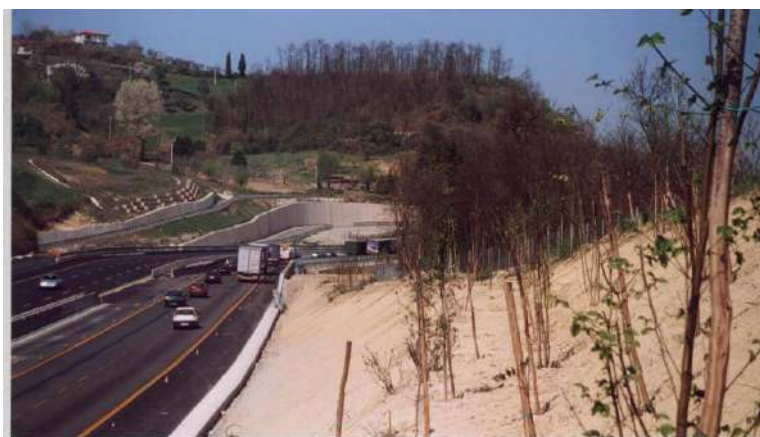
**Foto 438 - Autostrada Fiano –Orte – Scarpate in trincea in argilla minerale – Piantazione di arbusti ed alberi (Foto G. Sauli 1998)**

Su litologie sciolte (argille, ghiaie, sabbie) va valutata l'opportunità di utilizzare tecniche stabilizzanti (viminate, fascinate vive di salici o tamerici) abbinate a semine e messa a dimora di arbusti pionieri. L'uso di sole stuoie antierosive su questi substrati minerali non ha dato in genere buoni risultati, mentre sono risultate valide semine potenziate con paglia e bitume o con fibre legnose e leganti sintetici.

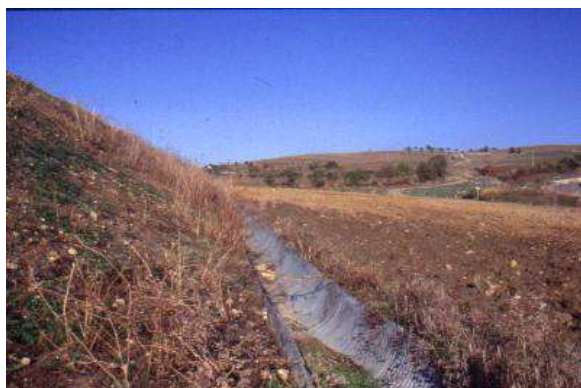
**Foto 439 – Canaletta in metallo con problemi di sifonamento (Foto G. Sauli)**

Le canalizzazioni in testa alle scarpate (fossi di guardia) sono normalmente realizzate in cls per la facile manutenzione, ma risultano di notevole impatto paesaggistico e naturalistico. Tipologie in metallo sono poco usate per la possibilità di sifonamenti (l'acqua scorre sotto la canaletta). Tali strutture possono in molti casi essere realizzate in materiali geosintetici. Nelle foto, in sequenza, la realizzazione di un fosso di guardia in geostuoia tridimensionale sintetica seminata, intasata di ghiaino e bitumata in loco. La struttura ha un notevole riscontro paesaggistico e naturalistico. Difficoltà manutentive possono essere risolte con l'adozione di macchine idonee.

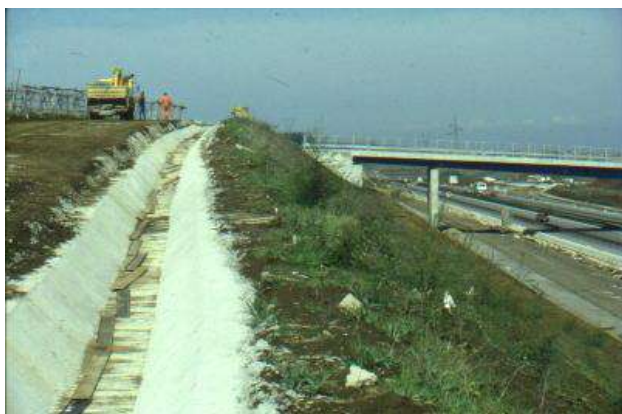
**Foto 440 – Fosso di guardia tradizionale in cls (3° corsia Roma – Napoli - Foto G. Sauli anni '80)**

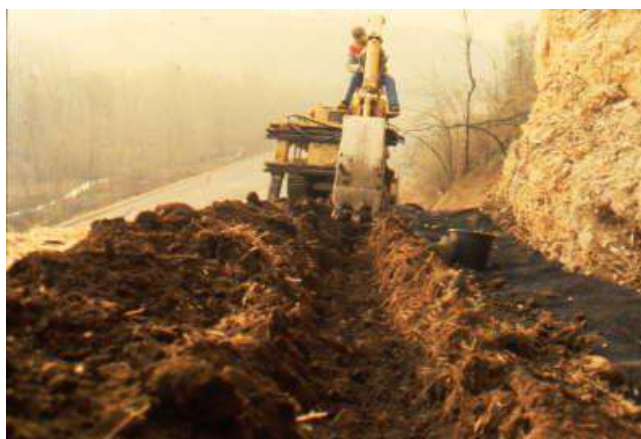
**Foto 441 - Fosso di guardia in geostuoia tridimensionale sintetica seminata, intasata di ghiaino e bitumata in loco (27 ÷ 30) Autostrada dei Trafori anni '80 – Foto G. Sauli)**

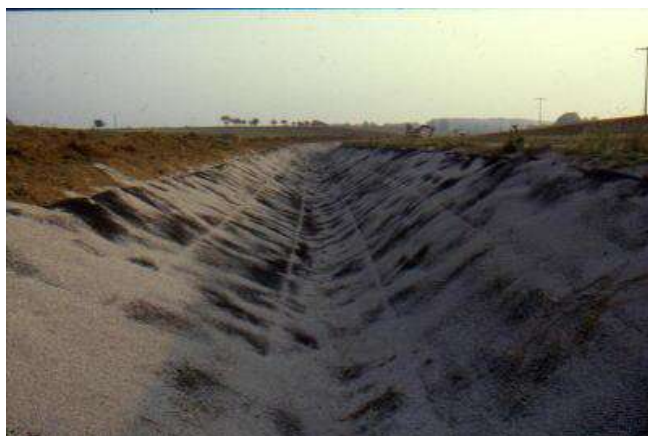
**Foto 445- Canale autostradale in geostuoia tridimensionale sintetica seminata, intasata di ghiaino e bitumata in loco. Oltre che funzioni di scorrimento tali strutture verdi assolvono anche funzioni di infiltrazione con effetti benefici di filtrazione del particolato e ripascimento delle falde. (Germania – Foto G. Sauli)**

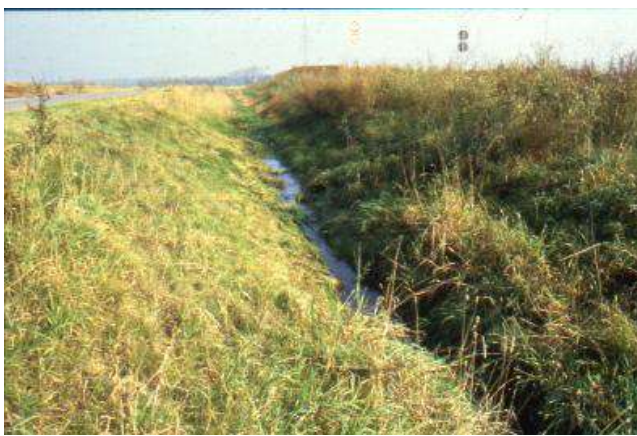
**Foto 446 – idem post operam. Foto G. Sauli**

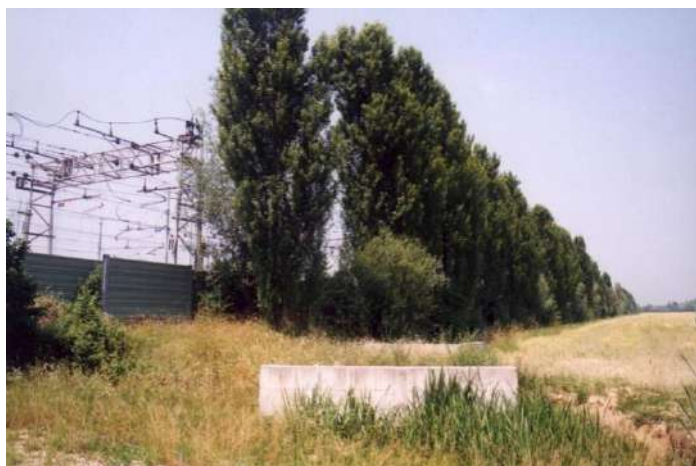
**Foto 447 - Fascia boscata di 10 m di larghezza dopo 20 anni dalla realizzazione (scalo ferroviario di Cervignano del Friuli – UD – Foto G. Sauli)**

Le vere e proprie fasce boscate (minimo 10 m di larghezza) assolvono egregiamente alle sopracitate funzioni e sono da considerarsi ottimali ai fini della biodiversità. Per garantire anche funzioni antirumore tali fasce devono raggiungere almeno 25 – 30 m, dimensioni che ne rendono poco proponibile la realizzazione per la necessaria disponibilità di spazio e relativi costi di esproprio. La ricostituzione di aree boscate è invece proponibile sulle coperture di gallerie artificiali o in interventi di compensazione su aree da riqualificare (es. vecchie cave di prestito). Si riportano di seguito alcuni interventi campione.

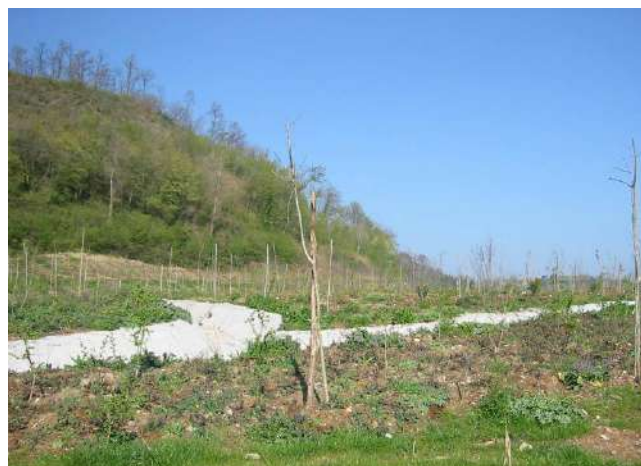
**Foto 448 - Rivegetazione area boscata rilevato galleria Pileggi (3ª corsia Autostrada Orte-Fiano fine anni '90). Visibile un fosso di guardia realizzato in cls. (Foto P. Cornellini)**

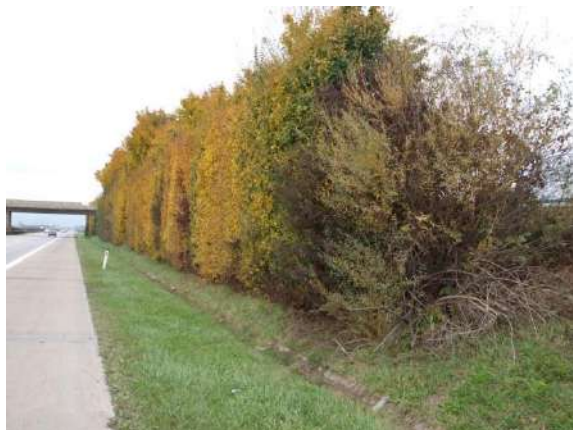
**Foto 449 - Siepone a muro (Autostrada A1 – Austria – Foto G. Sauli 2009)**

- **sieponi a muro** realizzati con specie alto arbustive ed arboree autoctone che in spazi limitati (5 - 7 m) realizzano strutture verdi verticali adiacenti alla carreggiata stradale. Tali sieponi vengono periodicamente potati con barra verticale per evitare l'invasione dei rami in carreggiata. L'uso di specie sempreverdi esotiche va considerata una intrusione nel paesaggio e non ha significato in termini di biodiversità.

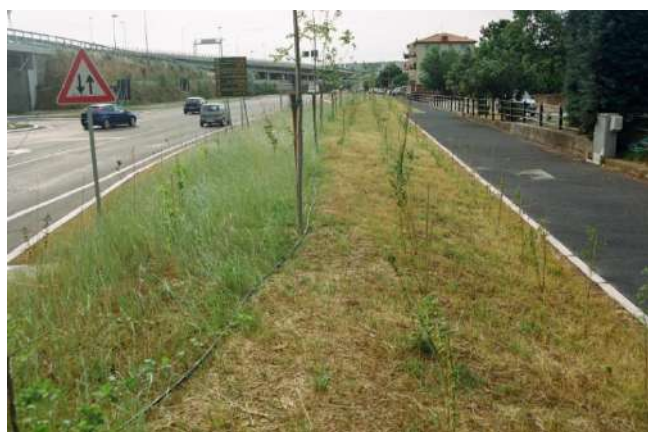
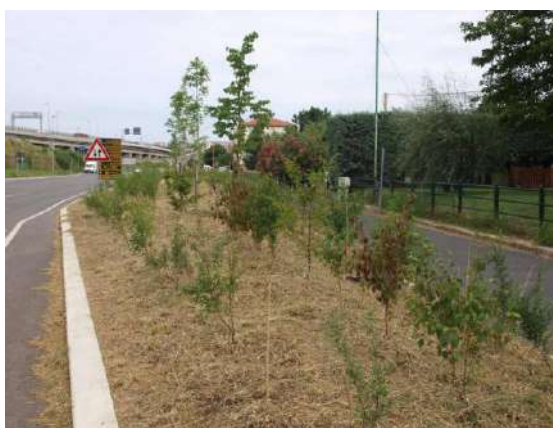
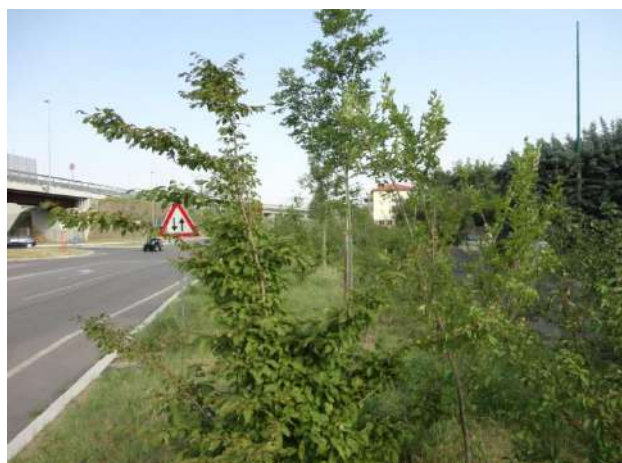
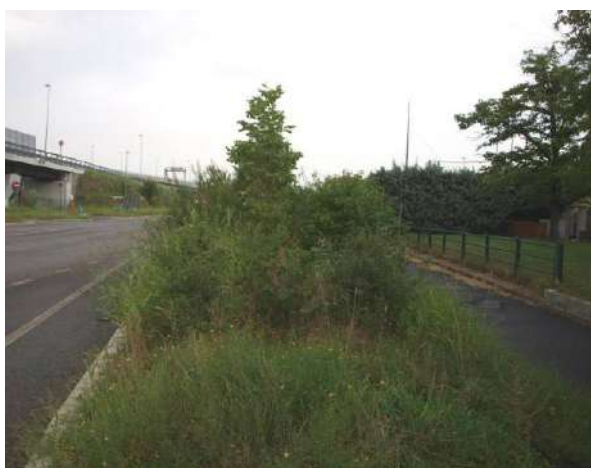
**Foto 451 - Siepe a tetto (aiuola loc.Domio-S.Dorligo Della Valle – TS – Foto G. Sauli 2009)**

**Foto 452 - Siepe a tetto (aiuola loc.Domio-S.Dorligo Della Valle – TS – Foto G. Sauli 2011)**

**Foto 4536 - Siepe a tetto (aiuola loc.Domio-S.Dorligo Della Valle – TS – Foto G. Sauli 2012)**

**Foto 454 - Siepe a tetto (aiuola loc.Domio-S.Dorligo Della Valle – TS – Foto G. Sauli 2014)**

- **siepi a tetto** realizzate con sezione piramidale mediante messa a dimora secondo una distribuzione a fasce di bassi arbusti, alti arbusti ed alberi autoctoni con funzione di intrappolamento dei filetti del vento per far precipitare il particolato. Le siepi a tetto sono in genere realizzate a lato strada anche in aree urbanizzate e necessitano di sporadici interventi di potatura per il mantenimento della morfologia “a tetto”.

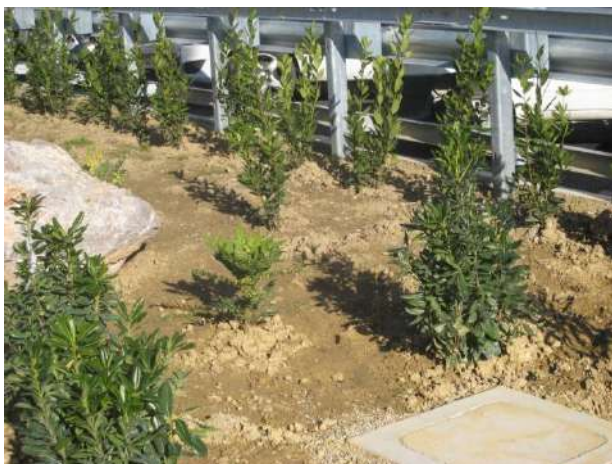
**Foto 455 – Siepi in aiola spartitraffico a sempreverdi latifoglie (Foto G. Sauli)**

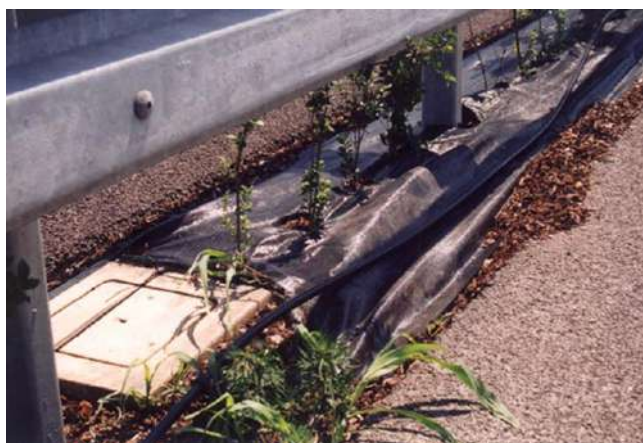
**Foto 456 – Siepe spartitraffico a Ligustro – Autostrada A 23 – Foto G. Sauli)**

- **siepi di mezzeria** sono molto importanti per una serie di funzioni quali: antiabbagliamento, trappole del particolato, anti invasione della carreggiata in senso opposto di marcia, antischizzo in caso di forti piogge o presenza di sali fondenti. Vengono di solito realizzate con specie con caratteristiche biotecniche idonee ad assolvere alle funzioni indicate (spesso si deve ricorrere a specie non autoctone)

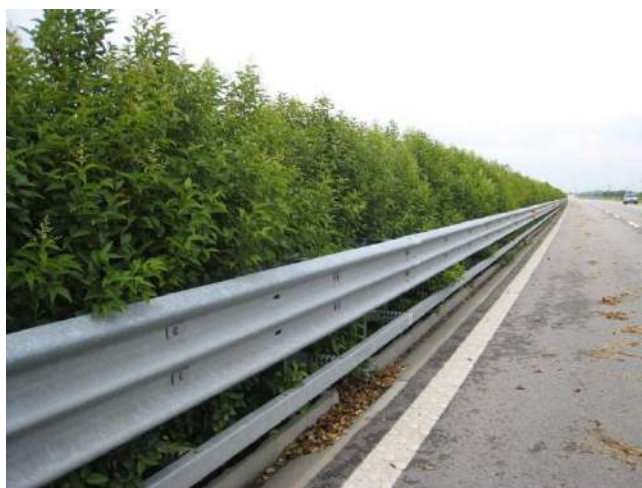
**Foto 457 - Idem a sviluppo avvenuto delle piante (Foto G. Sauli)**

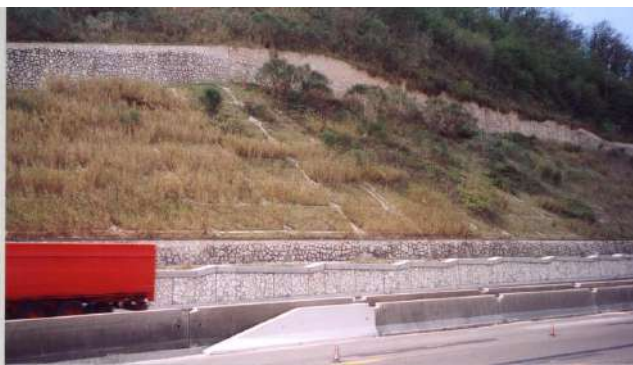
**Foto 458 - Autostrada tratto Fiano-Orte stabilizzazione di scarpate in argilla soggette a franamento con mantellate in cls (Foto G. Sauli)**

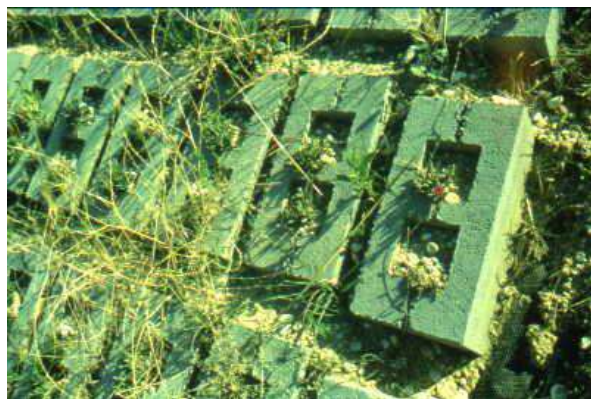
**Foto 459 - Scarpate in scavo su substrato sabbioso stabilizzate con mattonelle in cls poggiate su geotessili e rivegetate con piantine di Mesembrianthemum. Dopo quasi 20 anni non c'è traccia di queste piante mentre si è affermata *Inula viscosa* cresciuta spontaneamente (3° corsia Fiano-Orte c/o svincolo di Orte – Foto G. Sauli)**

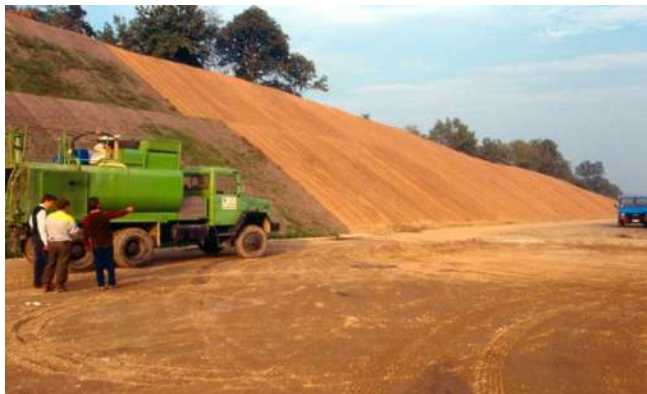
**Foto 462 - Stuoie in cocco su scarpate in scavo in litologie sabbiose non sempre hanno assolto alla funzione di stabilizzazione essendo dei provvedimenti antierosivi (Autostrada dei trafori – ottobre 1988 – Foto G. Sauli)**

- Stuoie organiche (paglia, cocco, juta, ecc.) e stuoie sintetiche (geostuoie tridimensionali in materiali sintetici). Trattasi di provvedimenti antierosivi la cui azione è strettamente legata allo sviluppo del cotico erboso e che non sempre riescono ad assolvere alla funzione stabilizzante in dipendenza delle condizioni di applicazione (pendenza, tipo di substrato, esposizione, ecc.);

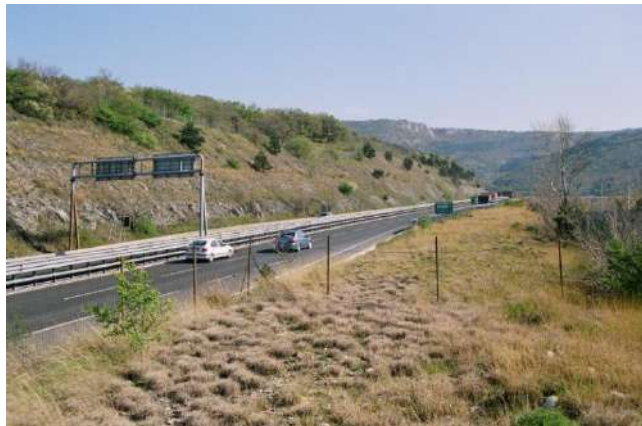
**Foto 463 - Scarpate in rocce marnoso-arenacee rivestite con sola rete metallica. Lo sviluppo spontaneo della vegetazione è legato alla presenza di piccole berme su cui si è accumulato materiale terroso fine. (GVT svincolo Grandi motori – TS – Foto G. Sauli 2010).**

- Rivestimenti in reti metalliche. Le reti metalliche zincate sono un provvedimento classico di rivestimento delle scarpate stradali su tutte le tipologie di rocce da compatte e più o meno friabili. Negli ultimi anni vengono utilizzate in abbinamento con stuoie organiche e sintetiche su substrati litoidi di varia natura ed inerbite mediante idrosemine. La funzione stabilizzante è in genere garantita dalla presenza della rete metallica, mentre il successo di tali interventi dal punto di vista del verde è strettamente legato alle condizioni di ogni singola scarpata. Va rilevato che nel caso di mancato attecchimento delle piante erbacee le stuoie organiche sono preferibili a quelle sintetiche per la scomparsa nel breve periodo che rimette in vista la litologia sottostante, con effetto visuale migliore.

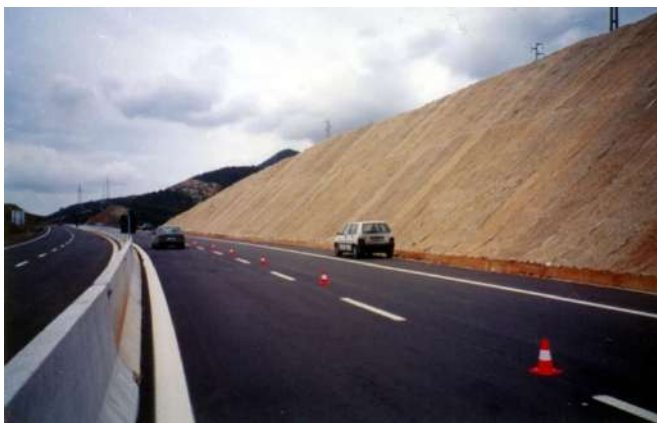
**Foto 464 - Reti metalliche e stuoie organiche su scarpate in scavo in condizioni di forte aridità non sempre producono rivegetazione, pur mantenendo la funzione di stabilizzazione. (Sardegna SS 195 Pula – Foto G. Sauli fine anni '80)**

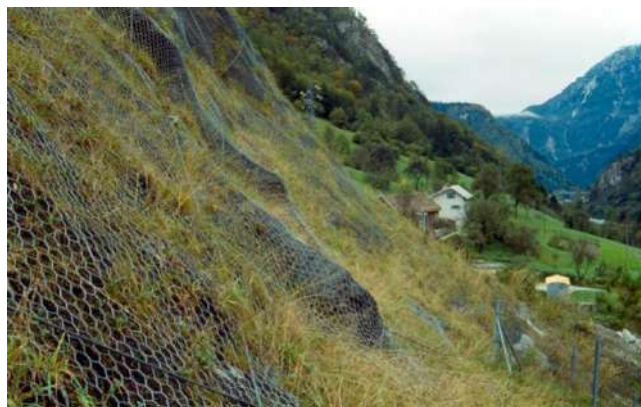
**Foto 465 - Rivestimento vegetativo in geostuoia tridimensionale e rete zincata inerbata su scarpate in scavo in litologia sciolta su detrito di falda (Autostrada Carnia -Tarvisio – Foto G. Sauli ottobre 1987)**

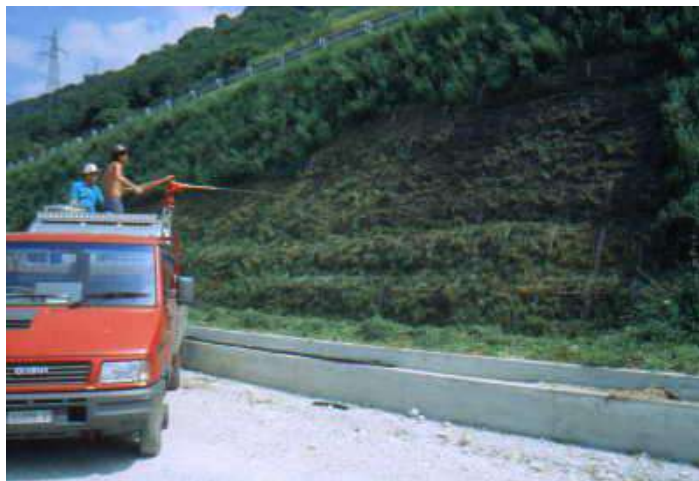
**Foto 466 - Idrosemina di rinalzo su TRV (Autostrada V.Veneto - Pian di Vedoia – Foto G. Sauli 1989)**

Le semine hanno un ruolo importante nella riuscita del verde delle TRV. Vengono normalmente effettuate idrosemine e idrosemine a spessore con miscele di sementi adatte alle condizioni stazionali di intervento, concimanti e fertilizzanti, fibra organica (mulch), collanti, ecc. La miglior semina ha viceversa poche prospettive di successo in situazioni di carenza di suolo organico o stuoie e reti inadeguate.

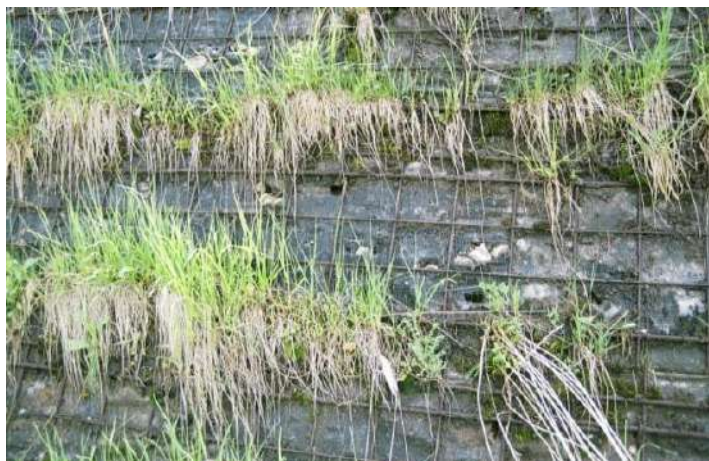
**Foto 467 - Evidente assenza di terra vegetale e stuoie inadeguate limitano la crescita delle erbe alle strisce di contatto tra gli strati delle armature orizzontali (Foto G. Sauli)**

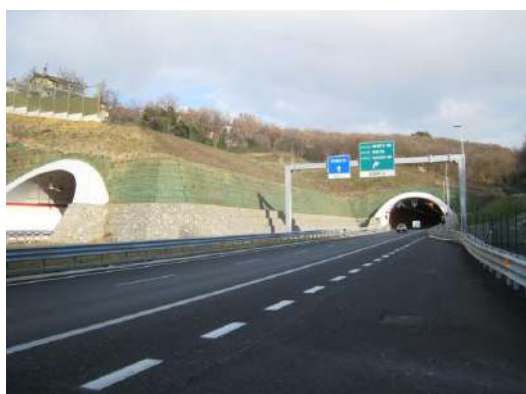
**Foto 468 - L'uso di feltri sintetici come antierosivo nelle TRV non consente la crescita del cotico erboso (Galleria Rabuiese GVT-TS - Foto G. Sauli 2009)**

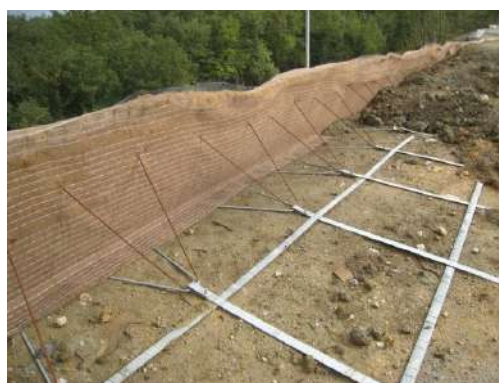
**Foto 469 - TRV con rinforzi orizzontali in armature metalliche e stuoie in cocco come antierosivo. Si noti la terra vegetale appressata alle stuoie e reti esterne. (SP 73 Siena – Foto G. Sauli 2009)**

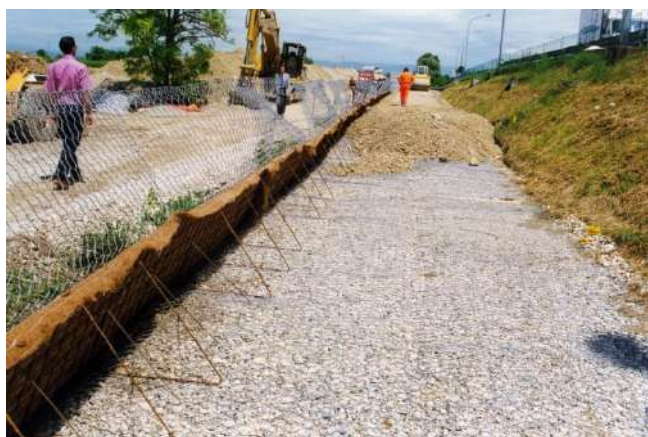
**Foto 470 - TRV con rinforzi orizzontali in rete metallica (A4 Casello di Villesse – Foto R. Ferrari)**

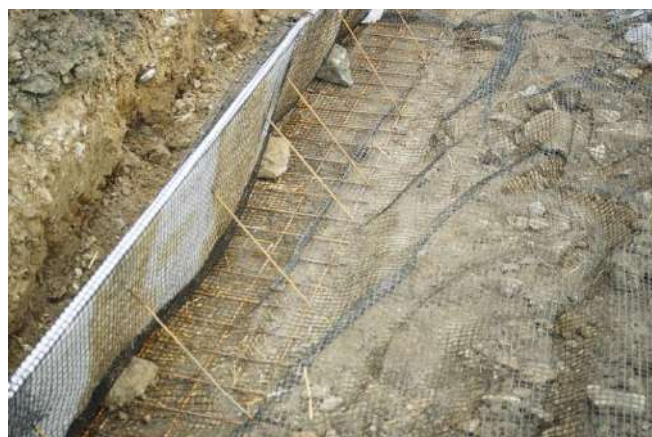
**Foto 471 - TRV con armatura orizzontale in reti sintetiche (GVT loc. Domio – Foto G. Sauli 2008)**

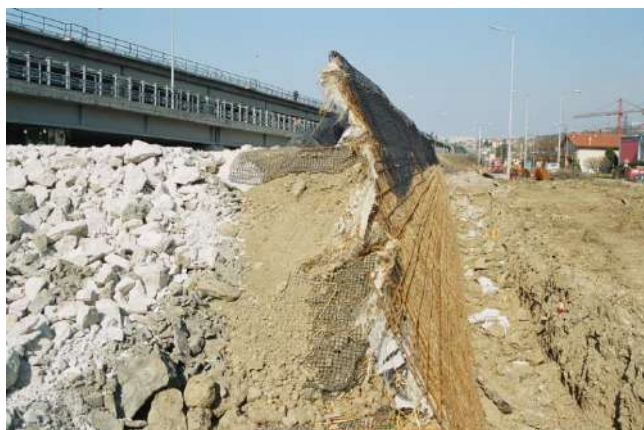
**Foto 472 - TRV con armatura orizzontale in reti sintetiche e casseri esterni in griglie metalliche, reti sintetiche e stuoie organiche. Si noti la terra vegetale addossata alle stuoie e reti esterne (GVT loc. Domio – Foto G. Sauli 2008)**

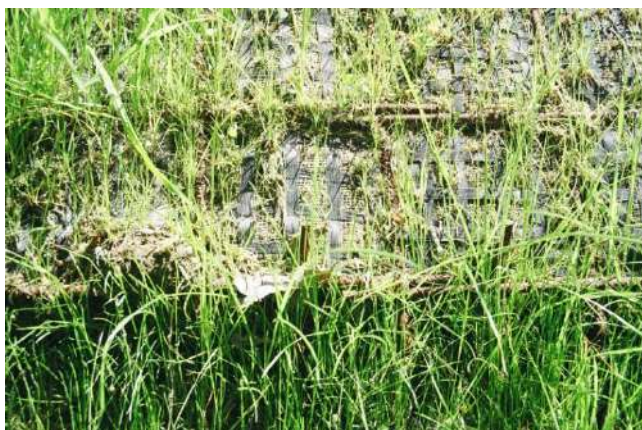
**Foto 473 - Messa a dimora di talee di salice su TRV con griglie metalliche, reti sintetiche e stuoie nella sequenza dall'esterno verso l'interno (GVT - Foto G. Sauli 2009)**

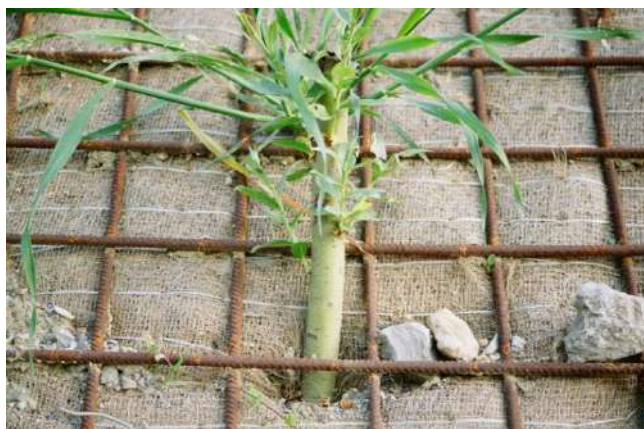
**Foto 474 - Messa a dimora di Talea di salice su TRV (Foto G. Sauli 2009)**

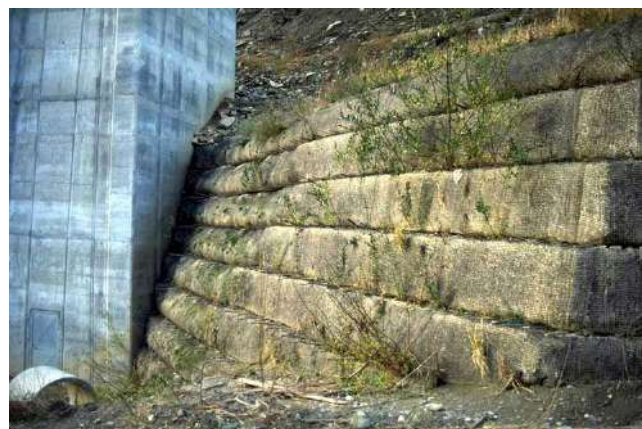
**Foto 475 - TRV in reti sintetiche con talee di salice (autostrada del Frejus anni '80 - Foto P. Fantini)**

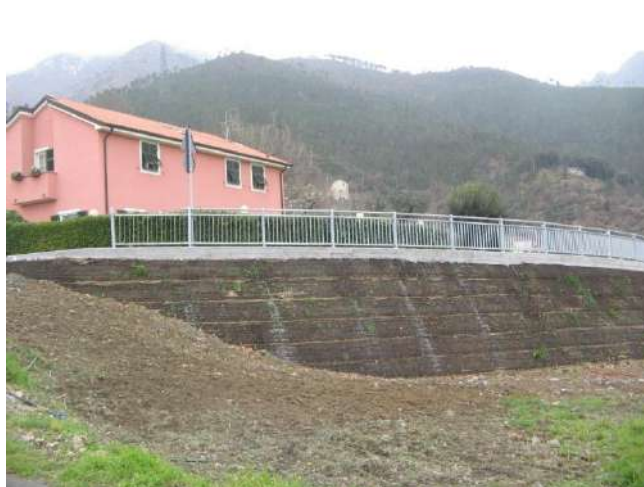
**Foto 476 - TRV in reti sintetiche rinverdate (Foto G.P. Pinzani 2009)**

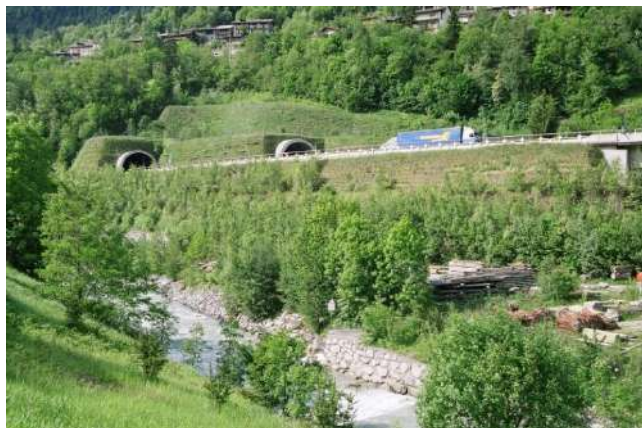
**Foto 479 - idem dopo 18 anni. Si noti la crescita rigogliosa di arbusti ed alti arbusti che maschera completamente la struttura (Foto G. Sauli 2006)**

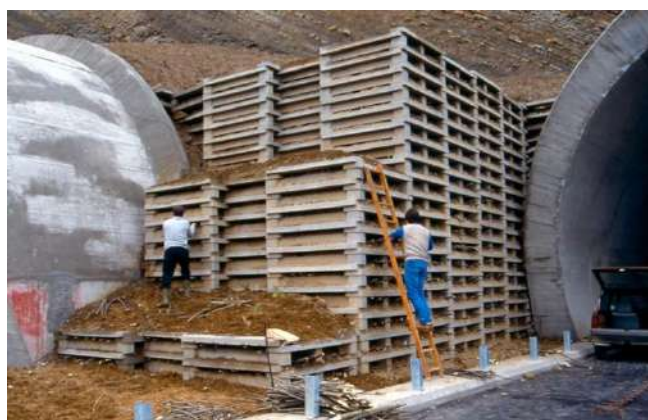
**Foto 480 – Muro cellulare di sostegno di terrapieno tra gallerie. (GVT Servola TS – dicembre 1987. Foto G. Sauli)**

I muri cellulari in calcestruzzo sono una ulteriore struttura di sostegno che consente la crescita delle piante. Vengono utilizzati nelle costruzioni stradali sia per il contenimento di scarpate a monte che per sostegno di scarpate in rilevato. In passato sono stati utilizzati per il sostegno di rilevati di copertura di prolungamenti in artificiale di gallerie quando ancora non esistevano sul mercato le terre rinforzate. I muri cellulari presentano alcuni vantaggi (rapidità di costruzione, robustezza e durata) a fronte di alcune possibili controindicazioni relativamente alla crescita delle piante quali: assenza di terreno vegetale, aperture delle nicchie insufficiente, eccessivo drenaggio a tergo, eccessivo riscaldamento del calcestruzzo.

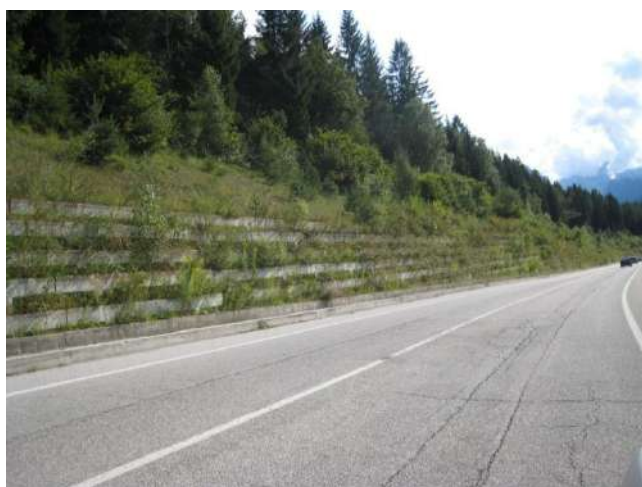
**Foto 481 - Muro cellulare in cls con arbusti autoctoni (Strada per la nuova Stazione di Tarvisio Bosco Verde – Foto G. Sauli 2009)**
