**REGIONE LAZIO**  
*Assessorato alle Infrastrutture, Politiche Abitative e Ambiente*

# **Compendio di Ingegneria Naturalistica per docenti e professionisti: analisi, casistica ed elementi di progettazione**

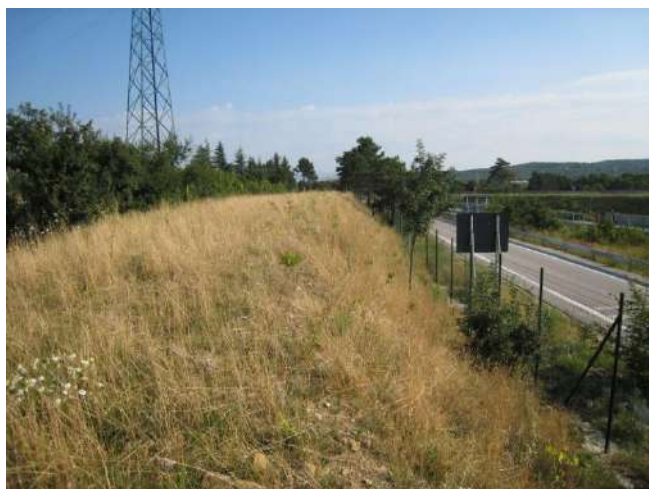
**Foto 484 - GVT (TS) terrapieno vegetato di isolamento strada/Area di ricerca. Foto G. Sauli**

Vengono realizzati dei terrapieni a pendenza naturale utilizzando in genere inerti provenienti dagli scavi della infrastruttura, ricoperti di terreno vegetale, idrosemati e piantati con specie arbustive sulle scarpate sia lato strada che lato esterno. Tali strutture hanno il vantaggio di consentire la collocazione di grandi quantità di inerte di scarto, ma presentano lo svantaggio di richiedere notevoli spazi di esproprio laterali alla strada. La piantagione degli arbusti autoctoni avviene soprattutto sulle scarpate con funzione di aumento della scabrezza ai fini del fono assorbimento. L'impiego di siepi o filari di sempreverdi esotiche in testa rilevato non ha efficacia antirumore mentre crea elementi estranei al paesaggio di grande visibilità.

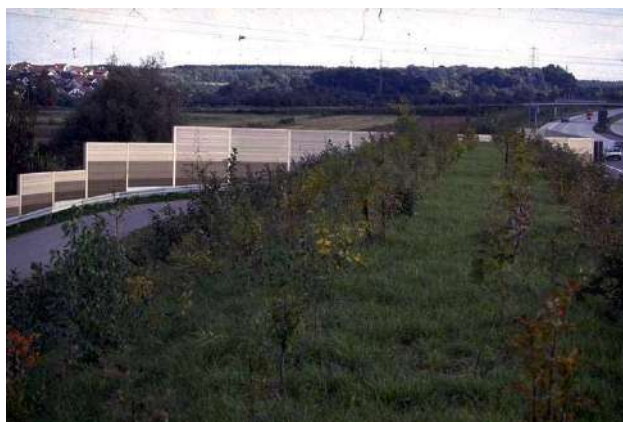
**Foto 485 – Terrapieno vegetato antirumore (Germania anni '80). Foto G. Sauli**

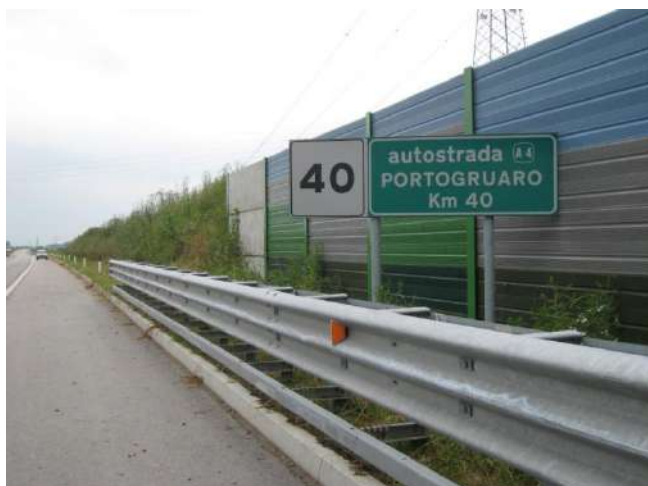
**Foto 486 – Terrapieno vegetato antirumore (Autostrada A28 - 2010). Foto G. Sauli**

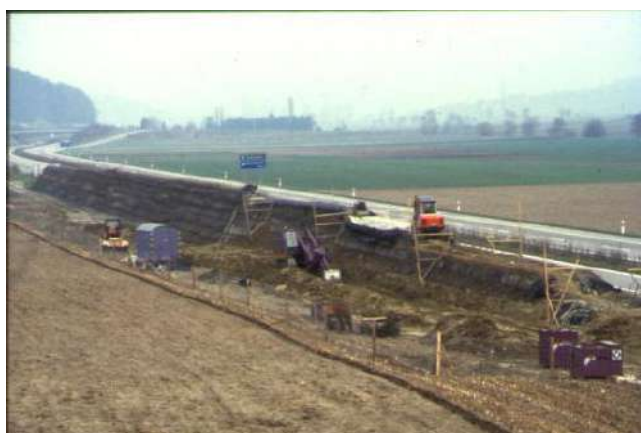
**Foto 487 – Barriera antirumore in terra rinforzata verde in rete sintetica con talee di salice (Svizzera anni '80). Foto G. Sauli**

I terrapieni in doppia terra rinforzata verde forniscono un'efficace soluzione ai problemi di spazio sopracitati, garantendo comunque la possibilità di una efficace rivegetazione. Anche in queste costruzioni molti sono i materiali impiegabili (metallici, sintetici e/o in fibre organiche). Per quanto riguarda il verde valgono le modalità costruttive già elencate nel capitolo delle terre rinforzate.

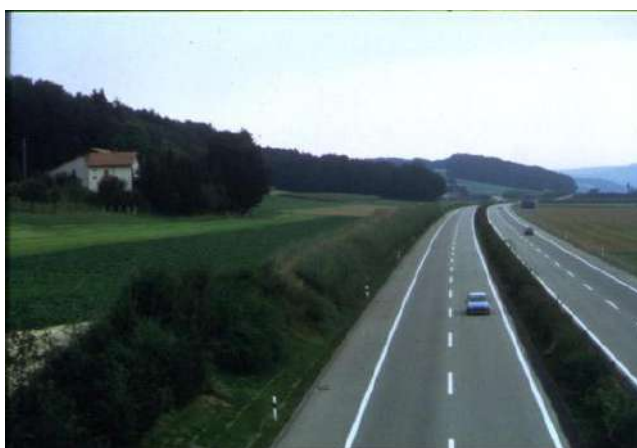
**Foto 488 – idem sviluppo dei salici con effetto scarpata naturale per chi viaggia. Foto G. Sauli**

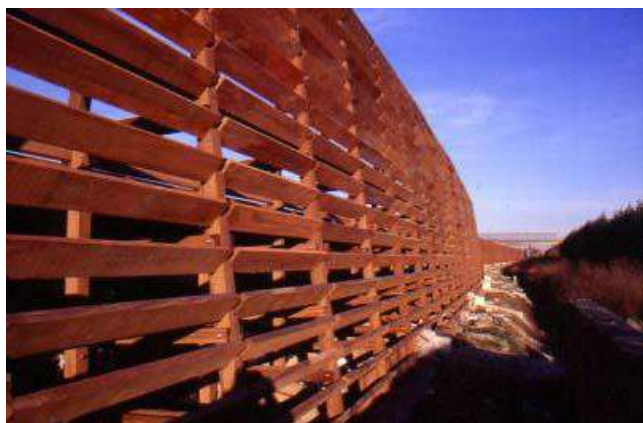
Foto 489 – Barriera antirumore in legno in costruzione (Autobrennero). Foto G. Sauli

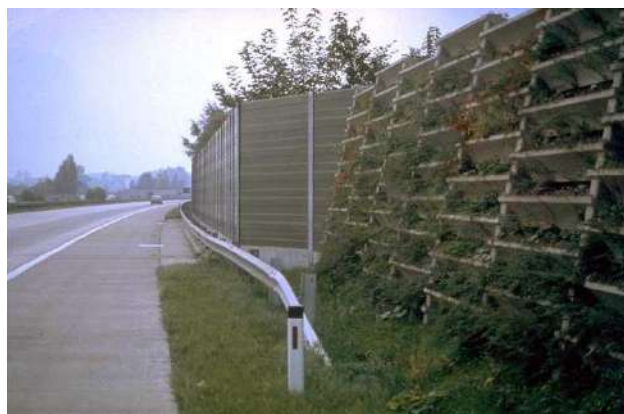
Foto 490 – Barriera antirumore in terrapieno compresso in cls vegetata (Austria anni '80). Foto G. Sauli

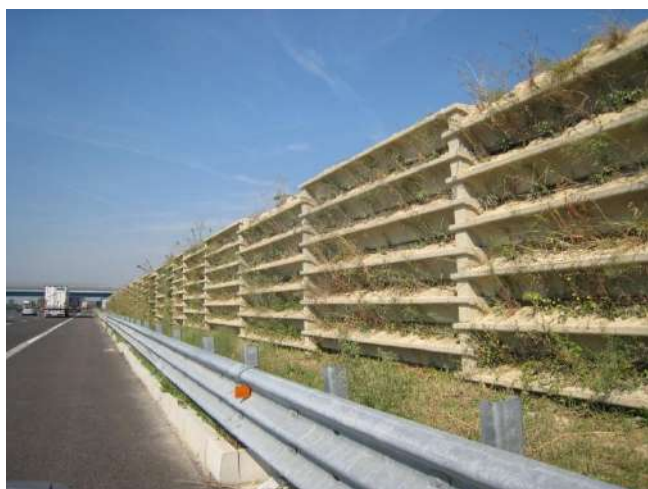
Foto 491 - Barriera antirumore in terrapieno compresso in cls vegetata (Passante di Mestre). Foto G. Sauli 2009

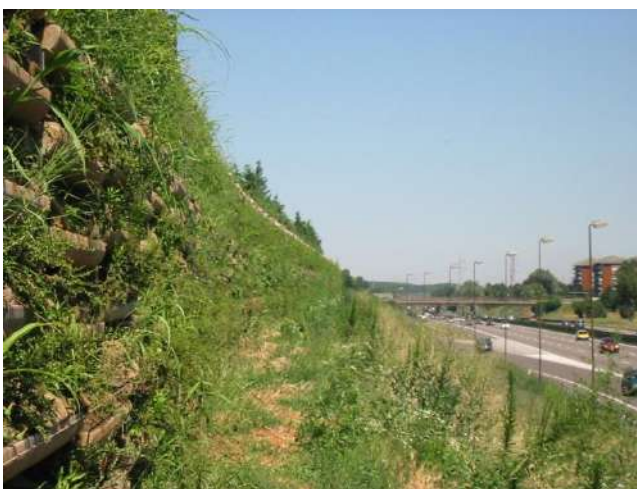
Foto 492 - Barriera antirumore in cls vegetata (Tangenziale di Torino - Foto R. Santero)

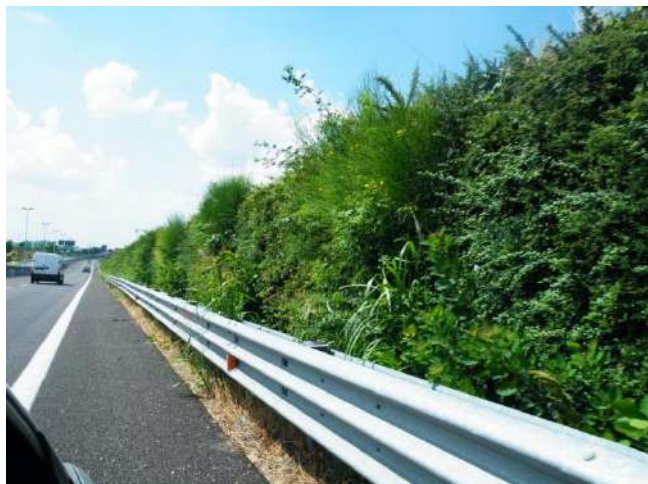
**Foto 493 – Barriera antirumore in cls vegetata (Tangenziale di Mantova - Foto R. Santero)**

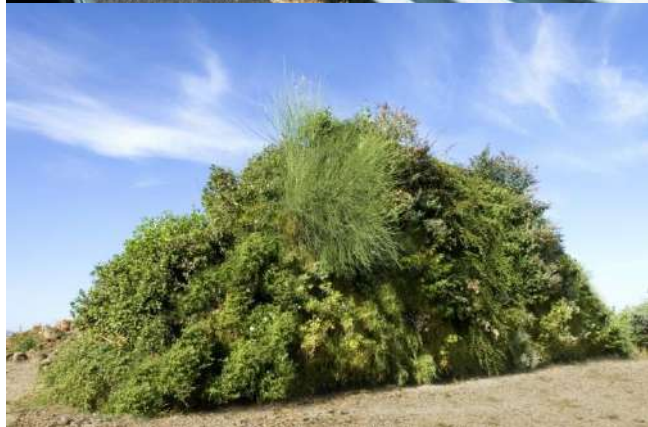
**Foto 494 – Barriera antirumore vegetata ad arbusti in terrapieno compresso in struttura metallica. Campione di recente realizzazione con cura particolare per il suolo di riempimento (suolo tecnogenico) ed evidente successo dello sviluppo della vegetazione. (Foto G. Sauli)**

- **al substrato terroso** - Vengono impiegati suoli tecnogenici costruiti da matrici locali migliorate con ammedanti.
- **alla scelta delle specie da impianto** - Vanno privilegiate le specie arbustive autoctone con carattere pioniero.

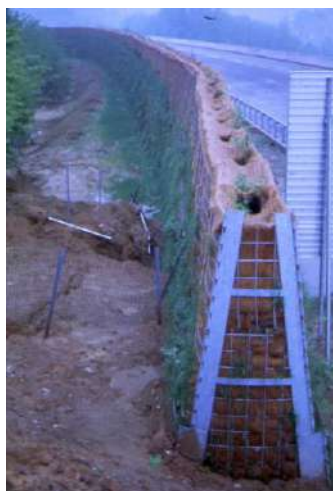
**Foto 495 – Barriera antirumore vegetata ad arbusti autoctoni in terrapieno compresso in struttura metallica (Autostrada dei Trafori – Foto G. Sauli fine anni '80)**

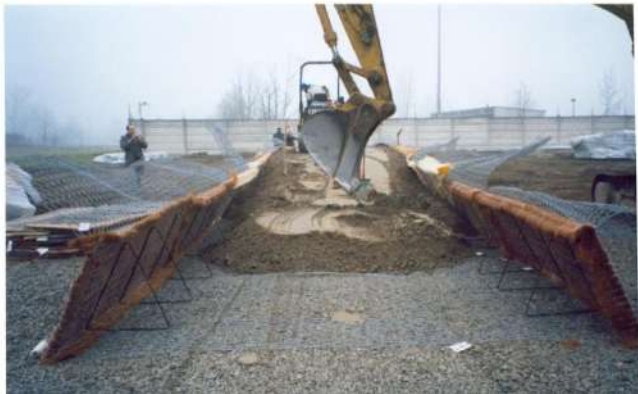
**Foto 497 – Barriera antisvio in doppia terra rinforzata verde in fase di costruzione (Foto F. Ferraiolo)**

Un'altra funzione delle barriere in doppio terrapieno armato è quella cosiddetta "antisvio" cioè strutture realizzate per impedire che veicoli in circolazione sulla strada possano uscire dalla carreggiata ed invadere gli spazi attigui come la parallela sede ferroviaria o comunque zone urbanizzate. Le modalità di realizzazione e rivegetazione sono le stesse già richiamate per le terre rinforzate verdi.

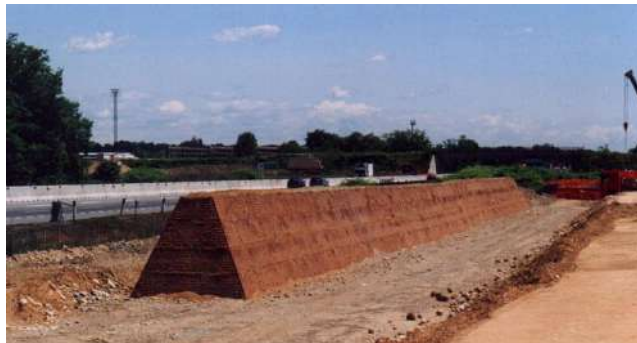
**Foto 498 – idem appena realizzata (Foto F. Ferraiolo)**

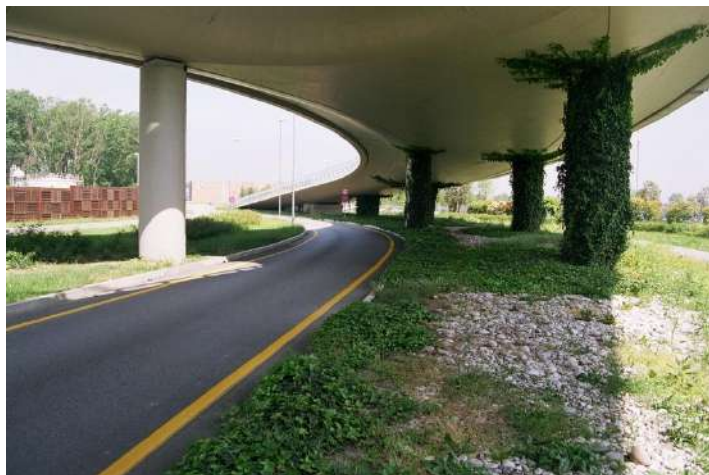
**Foto 501 – Edera tappezzante sotto i viadotti di accesso all'aeroporto (Tessera – VE) Foto G. Sauli 2008**

Numerose esperienze hanno dimostrato che efficaci sistemi di irrigazione possono sopperire alla carenza primaria (acqua) consentendo lo sviluppo delle piante. Vengono comunque impiegate specie sciafile ed in particolare l'edera.

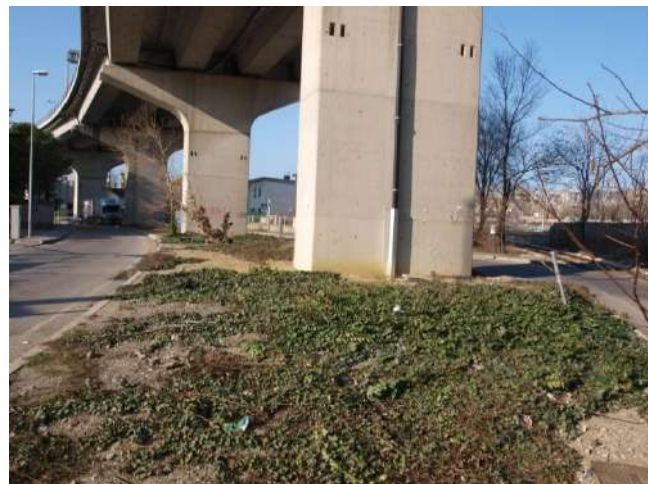
**Foto 502 – Impiego delle acque di sgrondo mediante tubi diffusori per rivegetazione ad edera (Grande Viabilità di Trieste – Via Caboto) gennaio 2010. Foto G. Sauli**

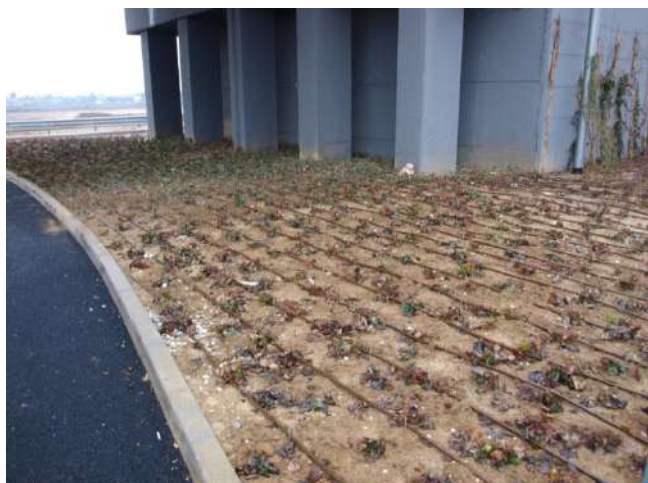
**Foto 503 – Impiego di edera tappezzante con impianto di irrigazione a goccia all'ombra del viadotto (Viabilità d'accesso alla nuova zona commerciale di Villesse – GO) febbraio 2010. Foto G. Sauli**

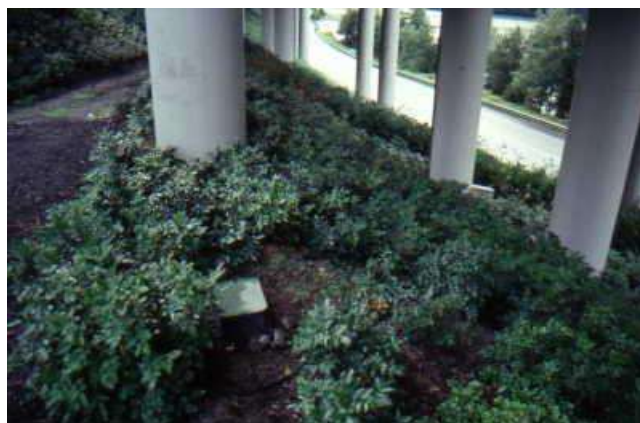
**Foto 504 – Rivegetazione ad esotiche basso arbustive con irrigazione a goccia (Autobrennero loc. Vipiteno) – Foto G. Sauli**

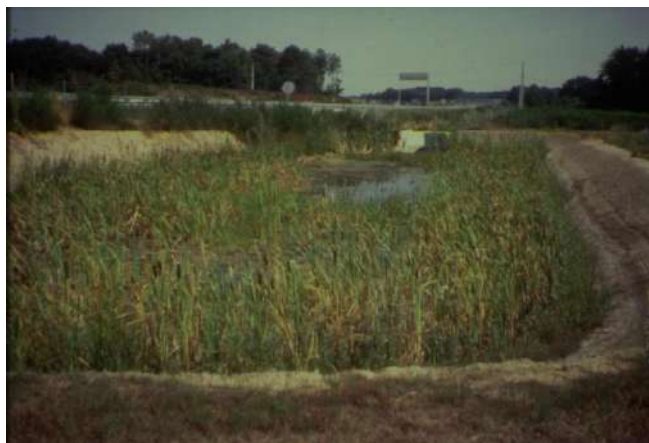
**Foto 505 – Vasca di prima pioggia con funzione di fitodepurazione (Francia – Foto P. Cornellini)**

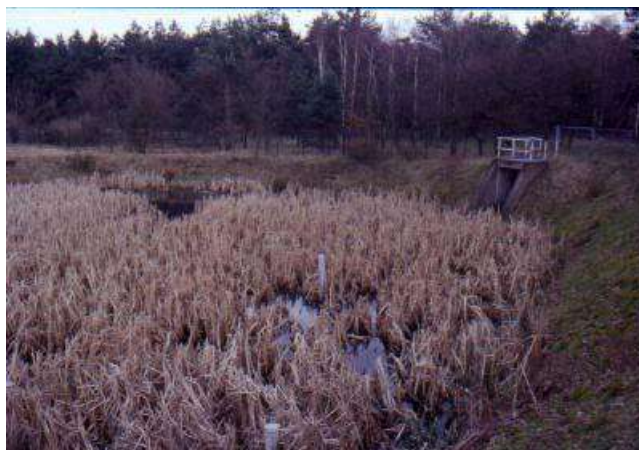
**Foto 506 – Vasca di prima pioggia con funzione di habitat umido e fitodepurazione (Germania – Foto G. Sauli)**

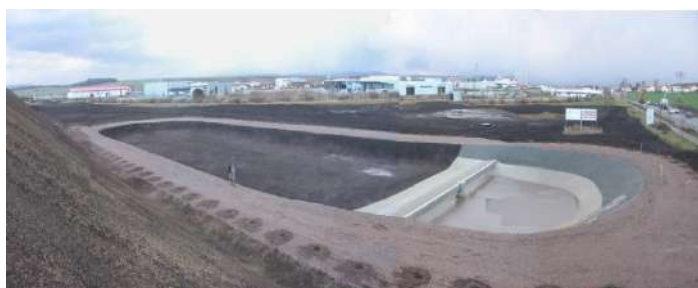
**Foto 507 – Vasca di prima pioggia a fondo terroso a secco con funzione di infiltrazione ed avanasca in cls di sedimentazione dei fanghi inquinati (ricostruzione autostrada ex DDR – Lipsia – Foto G. Sauli 2005)**

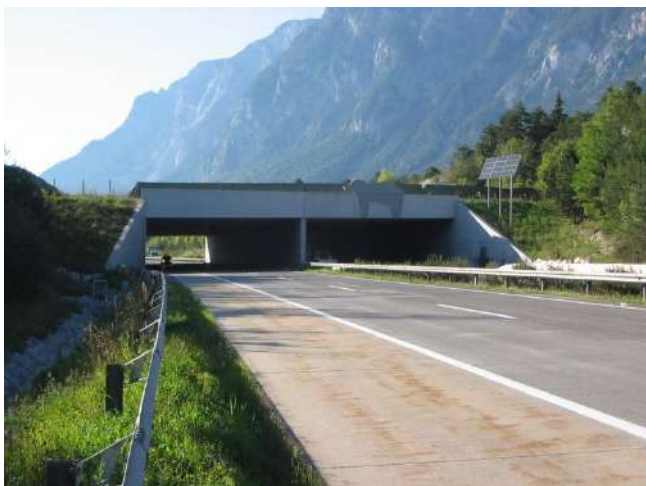
**Foto 509 – Sovrappasso per orsi (Autostrada A2 presso Arnoldstein - Austria – Foto G. Sauli)**

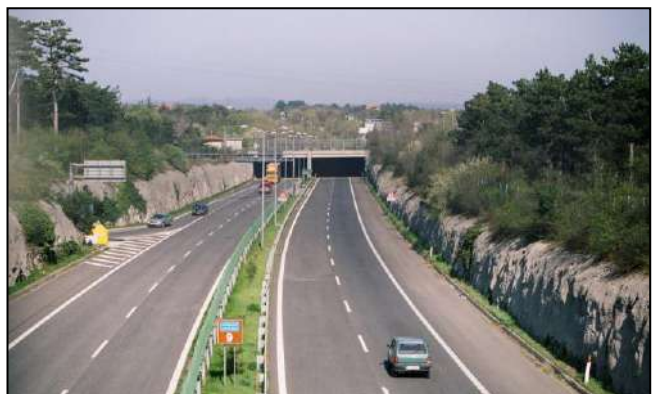
**Foto 510 – Galleria artificiale rivegetata con funzioni di continuità faunistica (Grande Viabilità Triestina loc. Prosecco – Foto G. Sauli)**

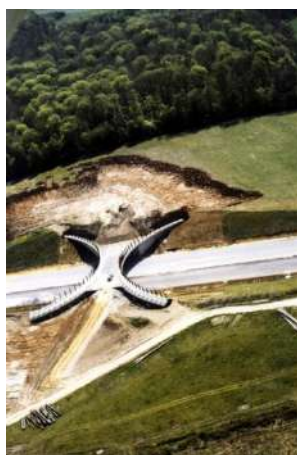
**Foto 513 – Ponte per ungulati con strutture di invito ad imbuto (Lussemburgo anni '80). Foto G. Sauli**

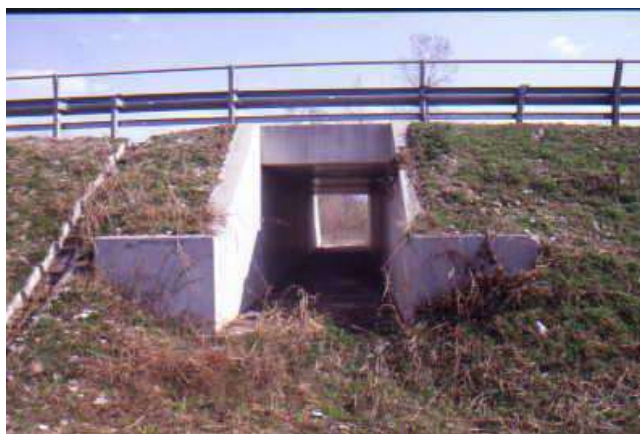
**Foto 515 – Sottopasso scatolare per fauna minore (Collegamento Cimpello – Sequals – PN – Foto G. Sauli)**

- sottopassi con la stessa funzione destinati però a fauna minore (volpi, lepri, ricci, ecc.) e di varia dimensione in funzione delle specie. Vale il principio che l'animale deve vedere la luce alla fine dello scatolare o tombino ma l'altezza viene mantenuta limitata per non consentire il transito di mezzi agricoli ;

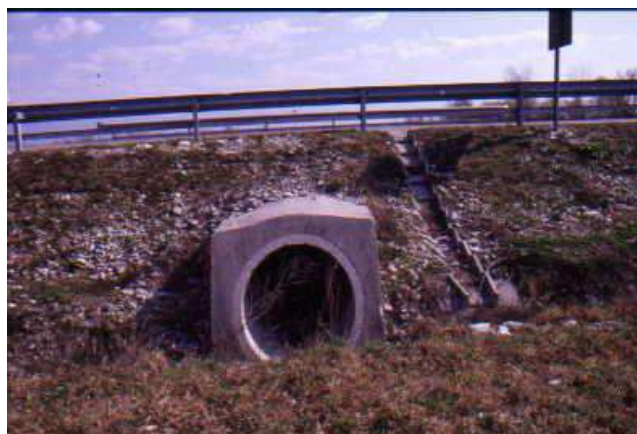
**Foto 516 – Passaggio per fauna a tubo (Collegamento Cimpello – Sequals – PN – Foto G. Sauli)**

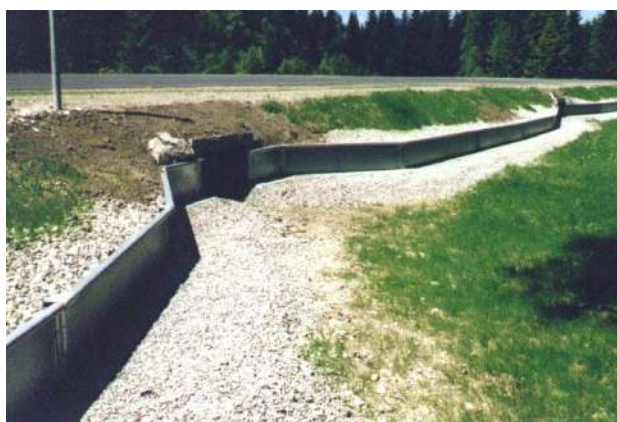
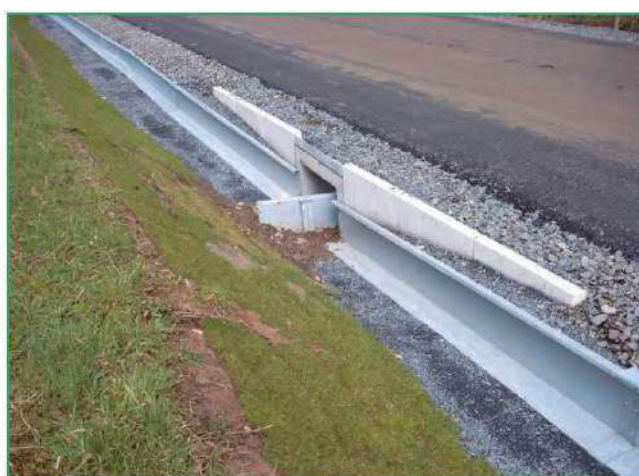
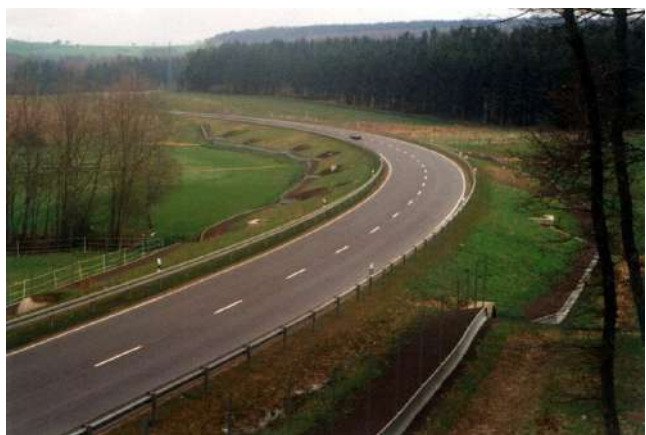
**Foto 519 – Strutture metalliche di svio per anfibii collegate con diaframmi direzionali e sottopassi (Germania). Foto G. Sauli**

**Foto 520 - Strutture metalliche di svio per anfibii collegate con diaframmi direzionali e sottopassi (Germania). Foto G. Sauli**

**Foto 521 - Strutture metalliche di svio per anfibii collegate con diaframmi direzionali e sottopassi (Germania). Foto G. Sauli**

- Sistemi di siepi ad invito per sovrappassi e sottopassi;
- sistemi di svio, invito e sottopasso per anfibi. Tale problematica molto diffusa nel centro Europa investe anche l'Italia centro – nord. Gli anfibi notoriamente hanno dei dinamismi stagionali che li portano dai quartieri di caccia (versanti) a quelli di riproduzione (laghi, stagni, lanche, acque debolmente correnti, ecc. ) a valle. Tali movimenti intercettano le strade a mezza costa in zone collinari e montane dove sono possibili delle vere e proprie stragi specialmente di notte e con tempo piovoso, con evidente pericolo anche per i veicoli in transito.

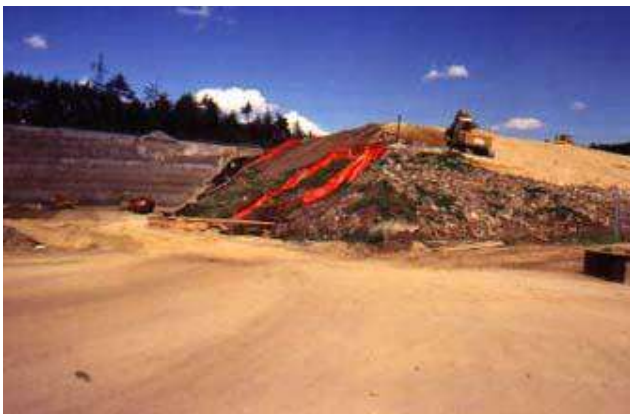
**Foto 524 - Fase di ricoprimento con terreno vegetale del I° lotto. Discarica di RSU di Sciaves (BZ), Foto: G. Sauli**

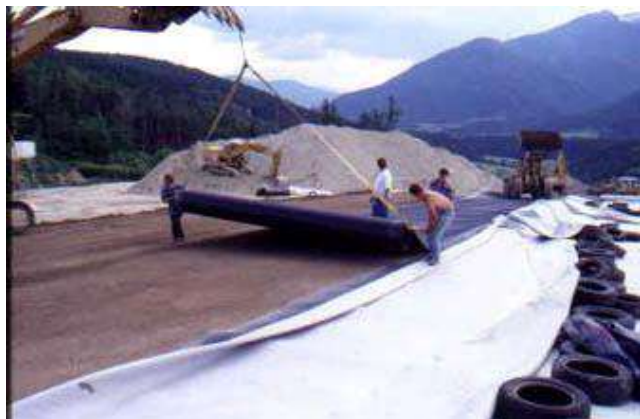
**Foto 525 - Sigillatura e copertura superiore con geomembrane e non tessuti. Discarica RSU di Sciaves (BZ) Foto: G. Sauli**

Lo strato bianco visibile nell’immagine, è rappresentato dal geotessuto sopra al quale viene posto l’inerte drenante. Lo strato finale è dato appunto dalla terra vegetale, che nel caso delle discariche di versante è sempre di difficile reperimento.

La geomembrana (nera) viene saldata sul posto per impedire sia la fuoriuscita del biogas, sia il percolamento dell’acqua piovana.

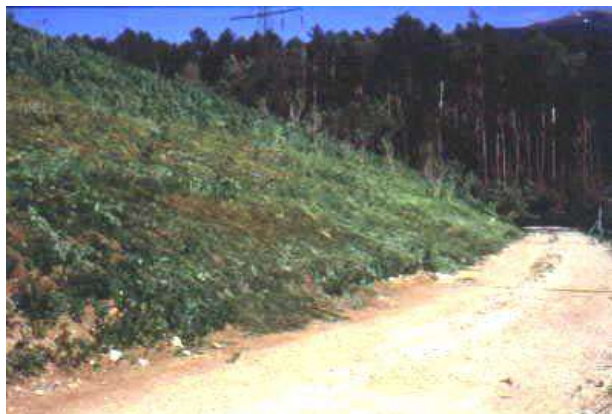
**Foto 526 - Rivegetazione mediante semine, messa a dimora di arbusti e gradonate vive di salice. Discarica RSU di versante di Sciaves (BZ). Foto: F. Palmeri**

Nel caso di Sciaves oltre alle semina sono stati messi a dimora arbusti autoctoni e realizzate delle gradonate vive con salici lungo le scarpate.

Pur essendoci uno sfondo a Pini silvestri negli immediati dintorni della discarica, questi non sono stati utilizzati nel rinverdimento, in quanto i pini emettono un lungo apparato radicale fittonante in grado di danneggiare la geomembrana e rischiano comunque di destabilizzare i ricoprimenti.

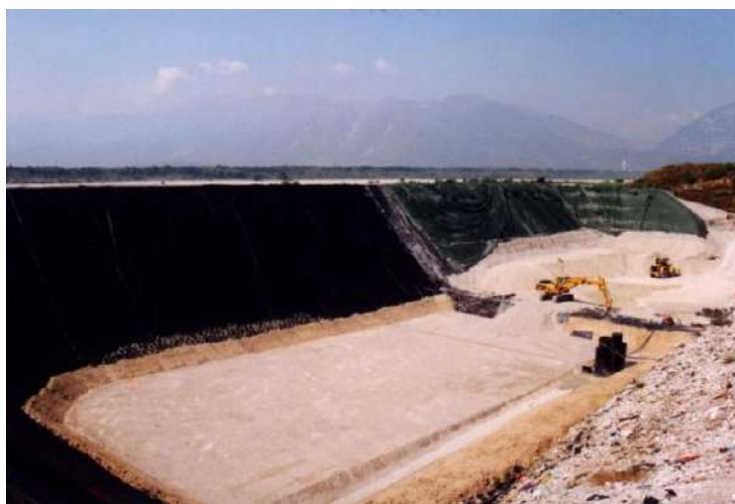
**Foto 528 – Discarica di Maniago (PN) Loc. Cossana. Preparazione del fondo di discarica a fossa. Foto: G. Sauli - 2002**

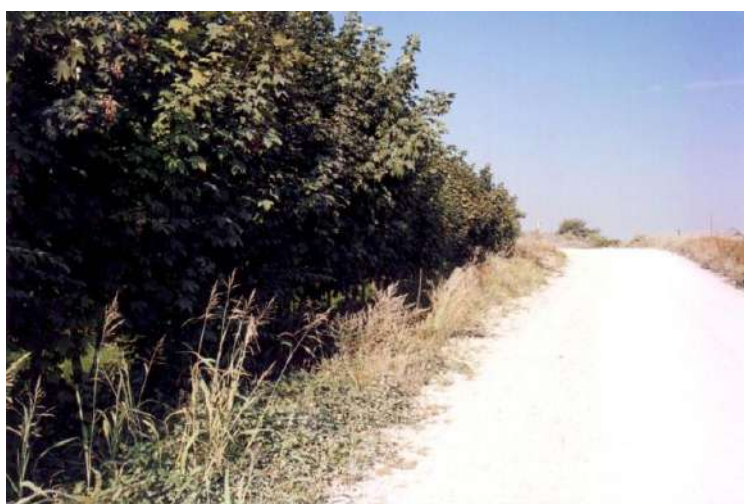
**Foto 531 – Siepi antipolvere a bordo strada, Foto: G. Sauli**

Un problema di questa ed altre discariche è rappresentato dalle polveri, la strada di accesso infatti è sterrata e numerosi camion la percorrono giornalmente. Per ovviare a questo inconveniente esistono alcune possibili soluzioni da usare in alternativa o in concomitanza:

- la strada potrebbe essere asfaltata (rimuovendo in seguito l'asfalto)
- possono essere effettuate delle bagnature con le autobotti,
- le polveri potrebbero essere arginate con delle siepi a bordo strada.

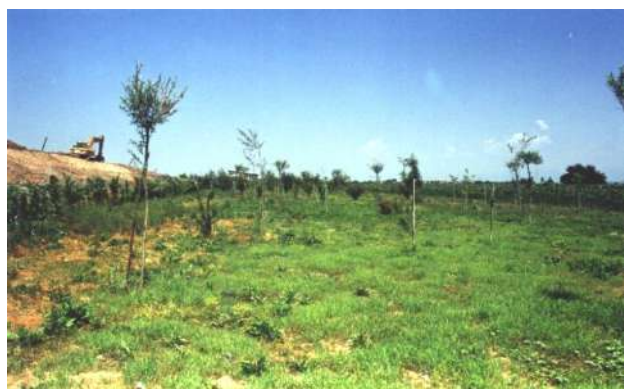
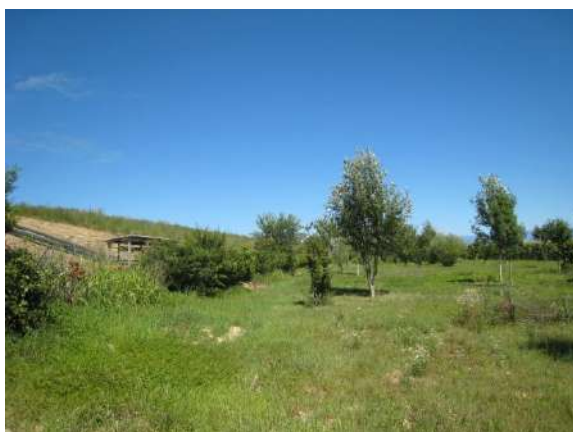
**Foto 534 – Fascia boscata tampone perimetrale alla discarica di RSU di Trivignano (UD) - Foto: G. Sauli, 2003**

**Foto 535 – Fascia boscata tampone perimetrale alla discarica di RSU di Trivignano (UD) - Foto: G. Sauli, luglio 2007**

Le opere di rinaturalizzazione della discarica fanno parte di un piano più ad ampio respiro di ricostruzione delle reti ecologiche nell'ambito del Comune di Trivignano, a cominciare da fasce boscate tampone perimetrali alla discarica stessa.

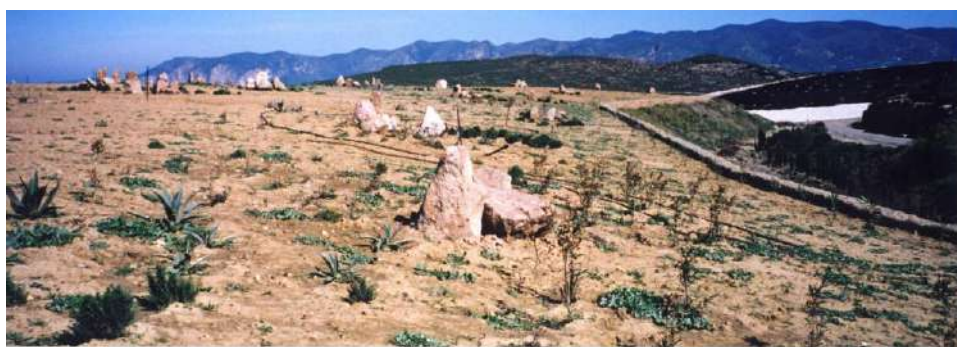
**Foto 538 - Interventi di rivegetazione con semina e messa a dimora di specie arbustive autoctone e non, compresa disposizione non naturaliforme di massi granitici come presenti nell'habitat naturale circostante. Discarica di fanghi industriali di Gonnese (CA), Foto: G. Sauli**

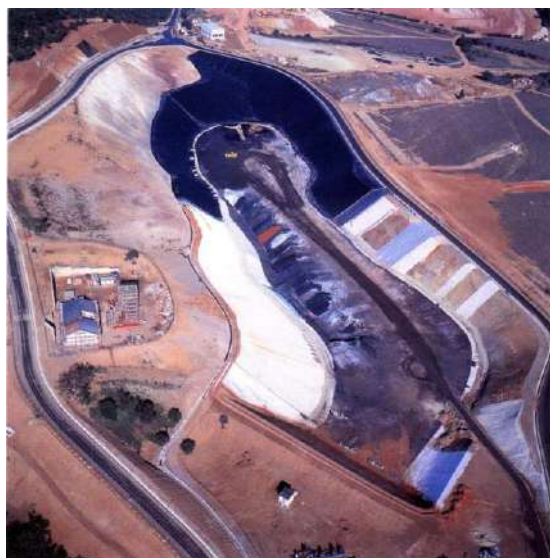
**Foto 539 - Preparazione della sigillatura di fondo della discarica di fanghi industriali di Gennaluas (CA), su un rimodellamento morfologico della vecchia miniera di pirite. Foto Ecos**

Nelle Foto seguenti viene illustrata la preparazione della sigillatura del fondo di una delle più grosse discariche della Sardegna destinata a ricevere i fanghi industriali dell'impianto Enichem di Porto Scuso. La discarica è stata impostata rimodellando la morfologia della parte a cielo aperto della vecchia miniera di pirite (articolata in buona parte in galleria).

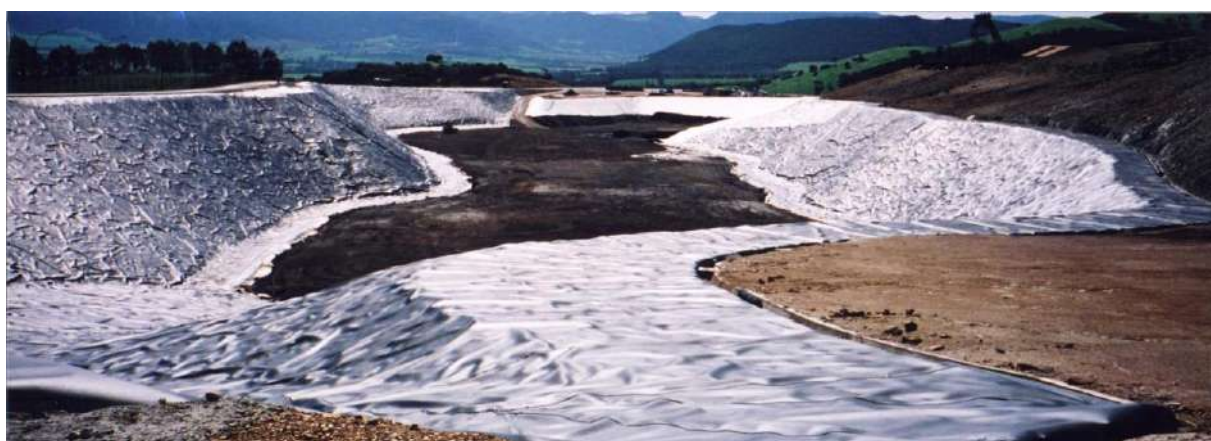
**Foto 540 - Preparazione della sigillatura di fondo della discarica di fanghi industriali di Gennaluas (CA), su un rimodellamento morfologico della vecchia miniera di pirite. Foto: G. Sauli**

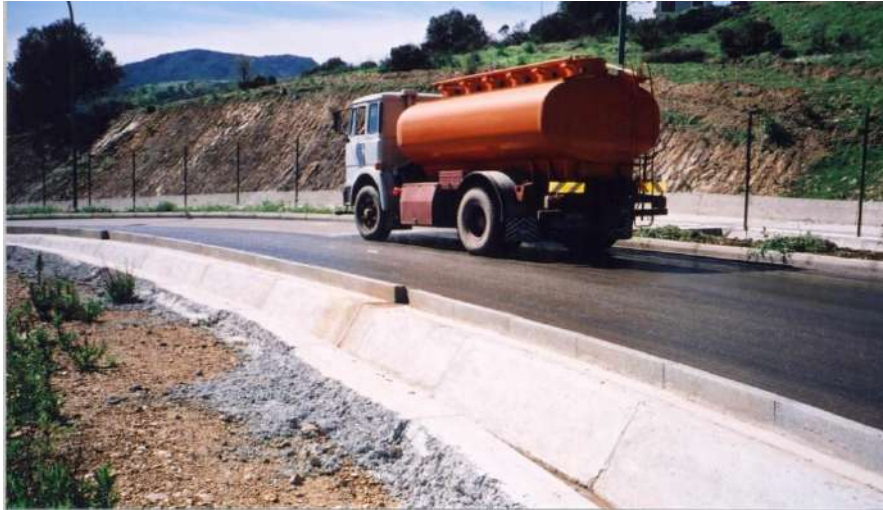
Come già detto uno dei problemi delle cave e delle discariche sono le polveri, dovute alla massiccia circolazione dei camion. Nella foto seguente un'autobotte sta spargendo acqua lungo le strade interne della discarica, sistema costoso e di difficile applicazione in zone carenti d'acqua, come ad esempio la Sardegna.

**Foto 541 – Spargimento d’acqua lungo le strade interne della discarica, Gennaluas (CA). Foto: G. Sauli**

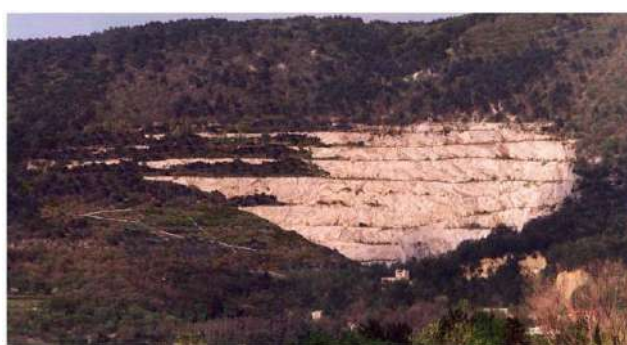
**Foto 545 - Progetto per collocazione a discarica di inerti di scarto e contemporanea ricomposizione morfologica parziale dell' ex cava Faccanoni (fotomontaggio).**

In entrambi i casi vengono appunto riciclati inerti di scarto derivanti da scavi di fondazioni, demolizioni, ecc. derivanti sia dal fabbisogno della città che da alcune grosse infrastrutture viarie attualmente in costruzione nella provincia di Trieste.

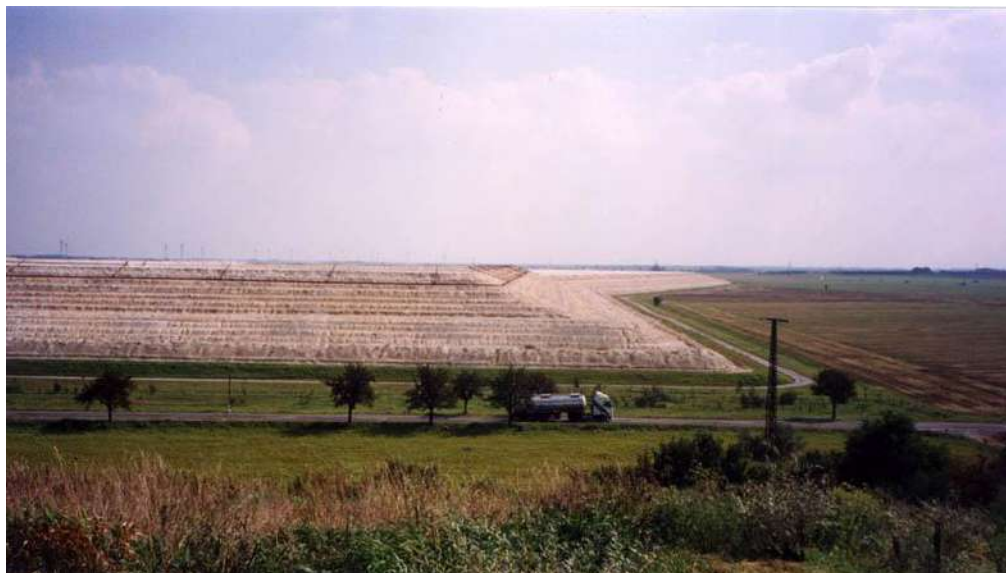
Discariche di residui di lavorazioni industriali della soda (Hannover- Germania), con impiego di semine con fiorume e specie derivate da formazioni prative naturali su vaste superfici di neoformazione e in assenza di terreno vegetale.

**Foto 557: Discarica industriale di residui di lavorazione della soda, fase di deposito su morfologia a “collina”, Hannover (Germania) 2002, Foto: G. Sauli**

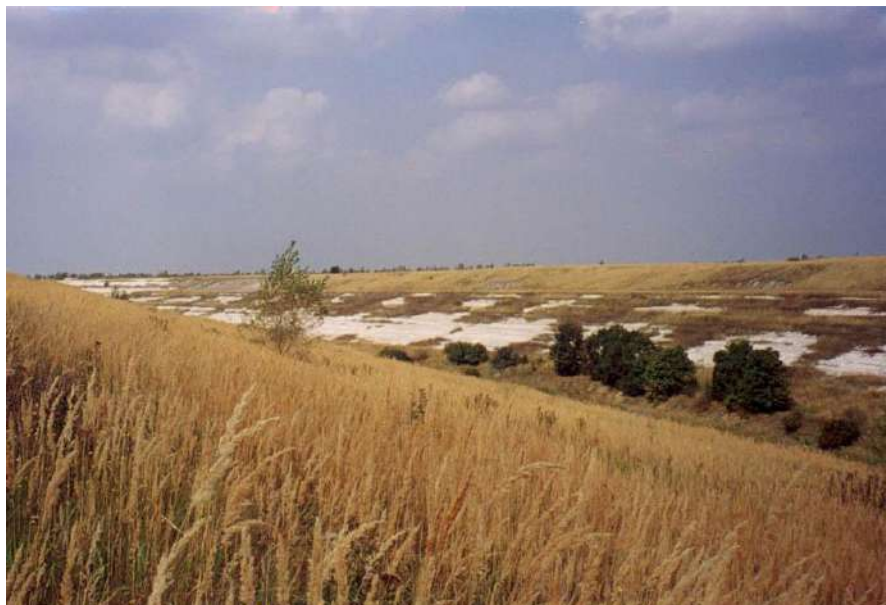
**Foto 558: Rivegetazione a prato stabile con specie erbacee locali tra cui dominante *Camagrostis epigejos* della discarica industriale di residui di lavorazione della soda. Hannover (Germania) 2002, Foto: G. Sauli**

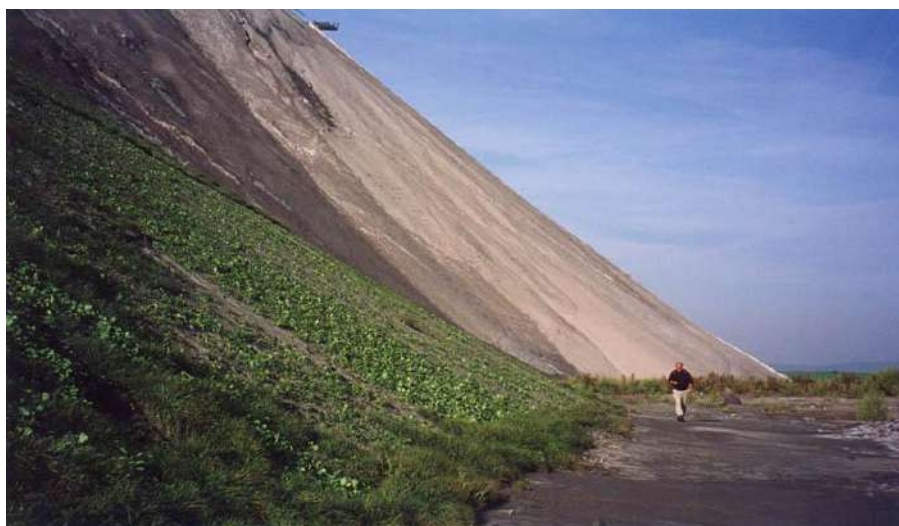
**Foto 559: Discarica industriale a “collina” di residui di lavorazione della soda,”con interventi di idrosemia. Hannover (Germania) 2002, Foto: G. Sauli**

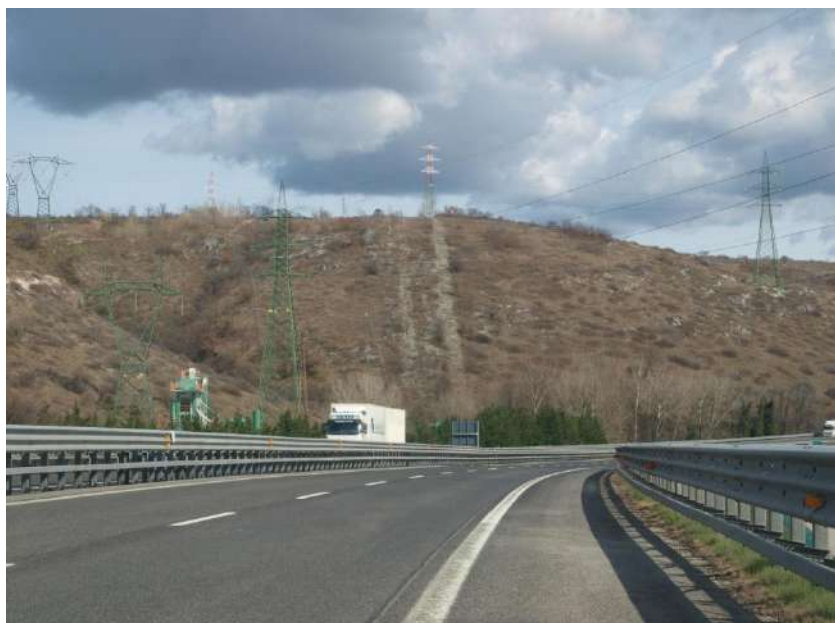
**Foto 560: M. Sei Busi Monfalcone (GO) – Visibile il tracciato dell'oleodotto transalpino soggetto a pulizia periodica (a destra) parallelo al recente metanodotto inguinato (a sinistra) non soggetto a pulizia – Foto G. Sauli, 2010**

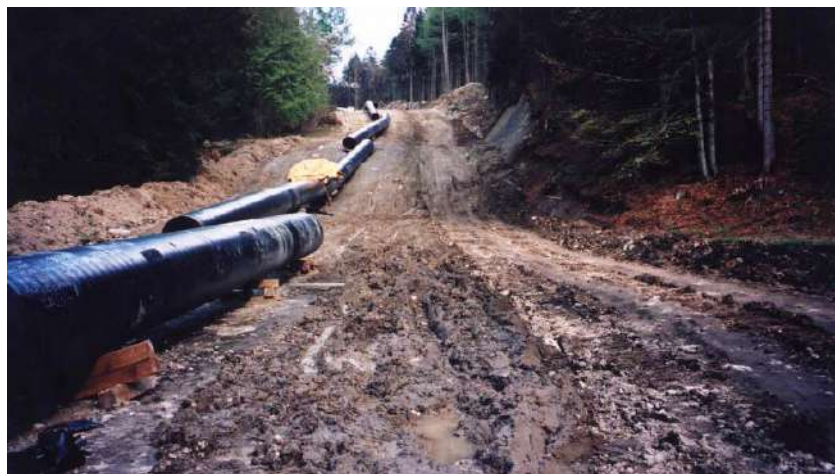
Vengono di seguito presentate alcune immagini di scavi per posa delle condotte che danno un'idea delle fasce d'occupazione legate agli scavi, accumuli e piste laterali. Le immagini degli scavi sono abbinate a quelle delle ricomposizioni morfologiche e regimazioni superficiali che vengono realizzate e che sono la premessa per gli interventi a verde e di ingegneria naturalistica.

**Foto 561: Metanodotto Malborghetto – Bordano (UD) Loc. canale Cialatta. Tracciato in zona boscata con ripristino previsto a prato, fase di cantiere, Posa delle tubature maggio 2002 – Foto G. Sauli**

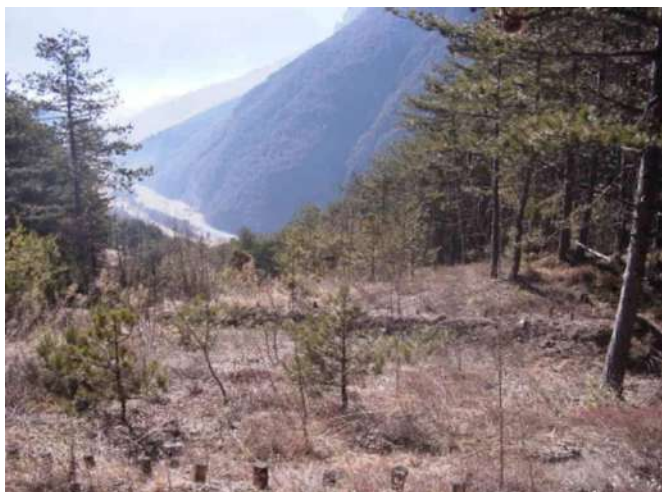
**Foto 562: Tratto prima dei lavori: per il ripristino della seconda condotta (anni '80) si noti il maggiore impiego di conifere, che, a distanza di anni, presentavano ancora uno sviluppo non ottimale. - 2001 (Foto Snamretegas)**

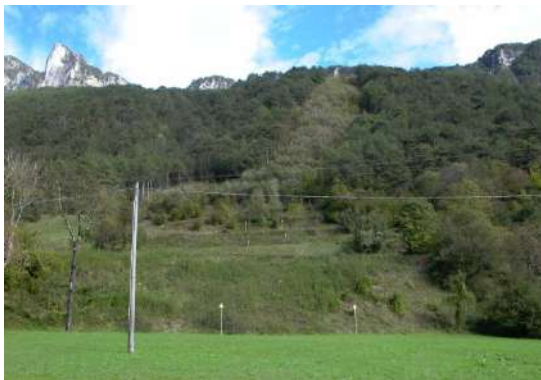
**Foto 569: Anno 2011 - Risultanze dopo 8 anni.**

Le piante messe a dimora (semenzali di 1-2 anni di altezza 60 – 80 cm sono oggi alti arbusti (di latifoglie) di 3-4 metri. Le protezioni sono state rimosse nel 2009.

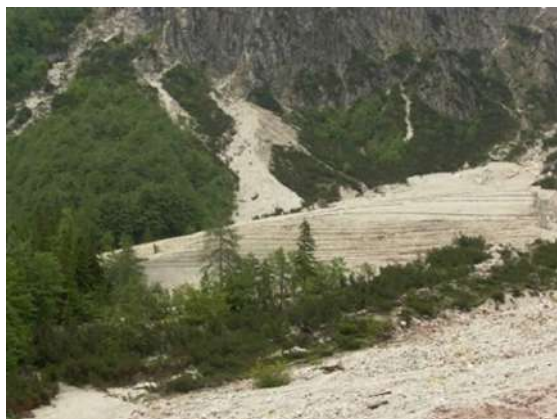
**Foto 571: Interventi con cordone vive sulle scarpate del deposito (Foto Snamretegas 2005)**

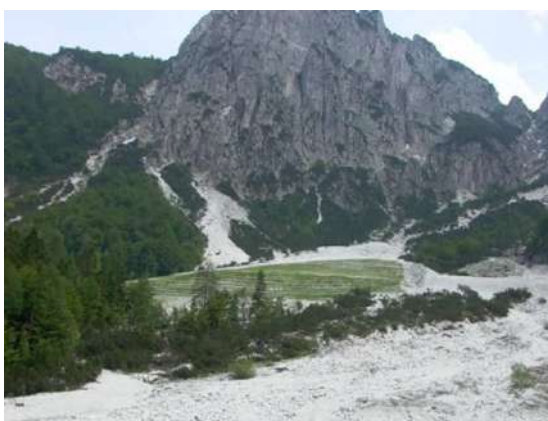
**Foto 572: Interventi con cordone vive sulle scarpate del deposito dopo un anno (Foto Snamretegas 2006)**

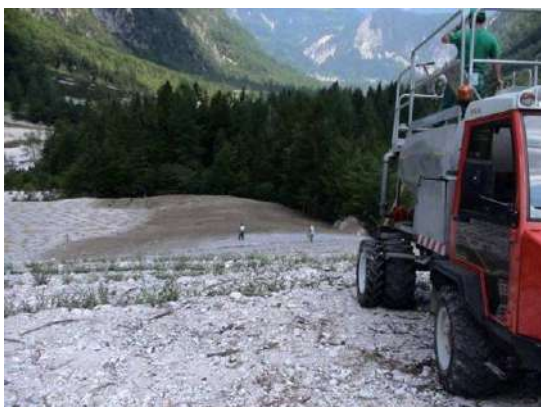
**Foto 573: distribuzione di fiorume e messa a dimora di arbusti autoctoni al piede della scarpata (Foto Snamretegas 2005)**

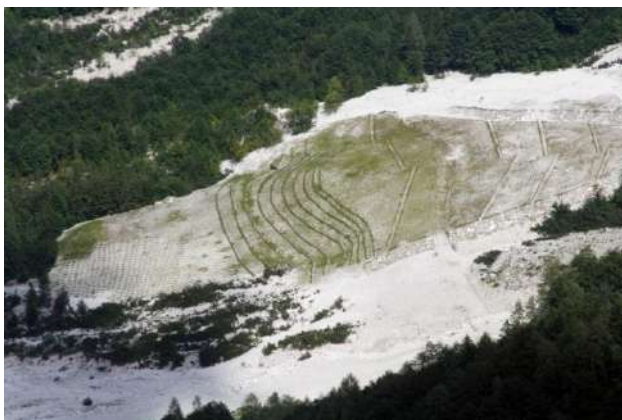
**Foto 574: Metanodotto Panoramica degli interventi di IN sulla deponia – Foto V. Zago, luglio 2007**

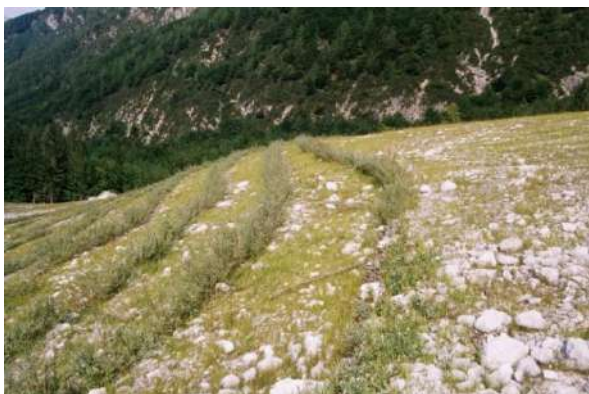
**Foto 575: Metanodotto Malborghetto – Bordano (UD) Loc. Val di Gleris , Cordonate vive – Foto G. Sauli 2006**      **Foto 576: Situazione a giugno 2014**

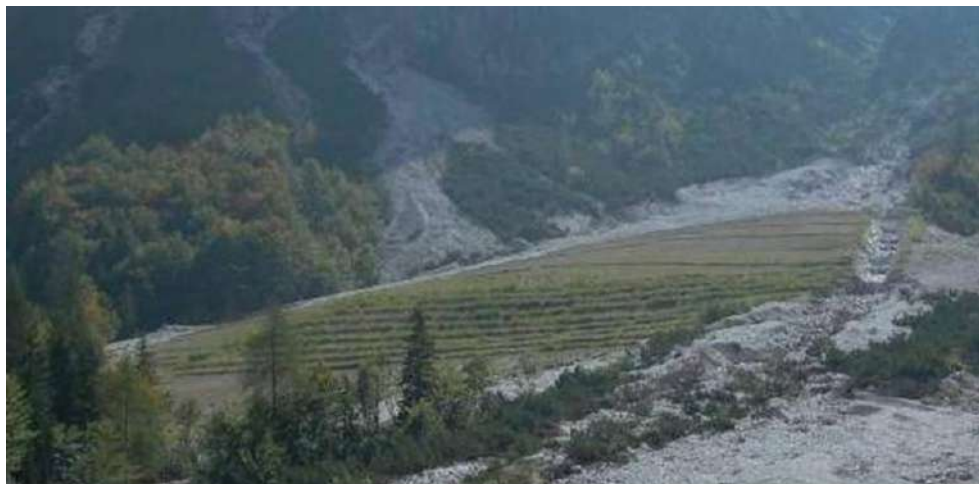
**Foto 577: Interventi con cordonate vive sulle scarpate del deposito dopo quattro anni (Foto Snamretegas 2009)**

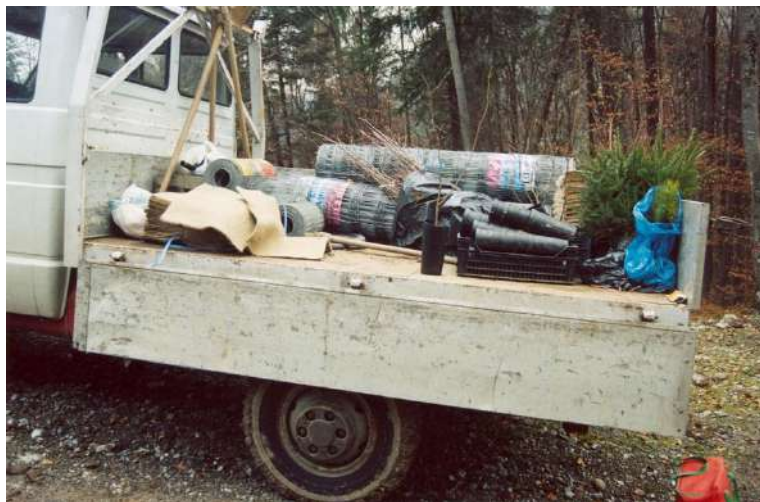
**Foto 578: Metanodotto Malborghetto – Bordano (UD) Loc. canale Cialatta. Messa a dimora di alberi e arbusti con protezione in rete metallica a “isole”. 21.11.’03 – Foto G. Sauli**

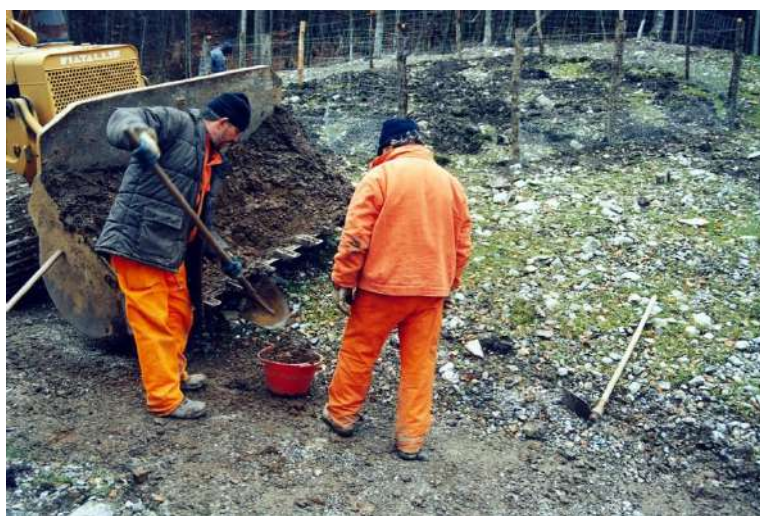
**Foto 579: Metanodotto Malborghetto – Bordano (UD) Loc. canale Cialatta. Messa a dimora di alberi e arbusti con protezione in rete metallica a “isole” rinalzo delle buche con terra vegetale locale 21.11.’03 – Foto G. Sauli**

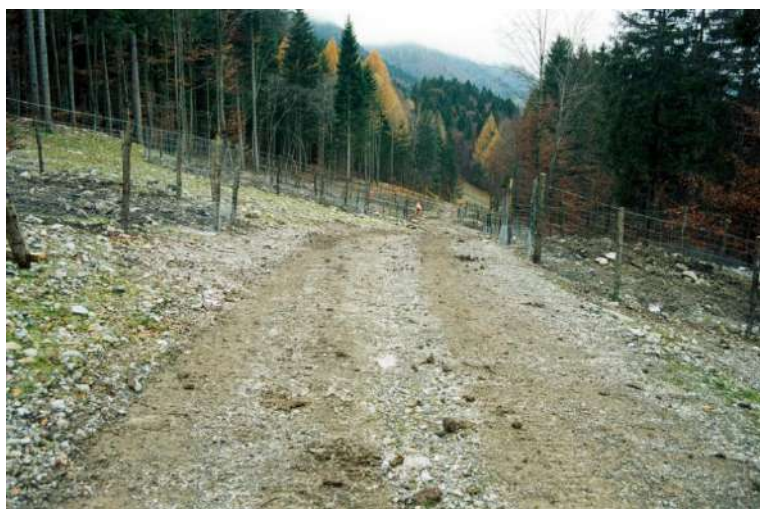
**Foto 580: Metanodotto Malborghetto – Bordano (UD) Loc. canale Cialatta. Protezione a “isole”. 21.11.’03 – Foto G. Sauli**

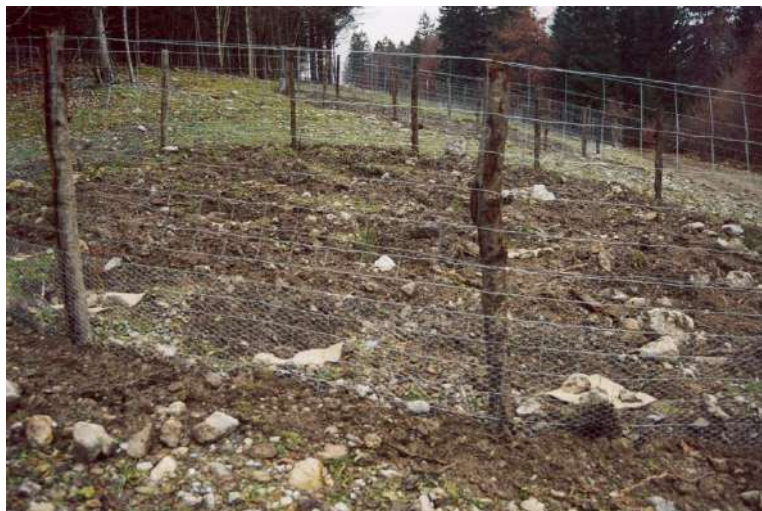
**Foto 581: Metanodotto Malborghetto – Bordano (UD) Loc. canale Cialatta. Protezione a “isole”, particolare rete a maglia fitta antilepre. 21.11.’03 – Foto G. Sauli**

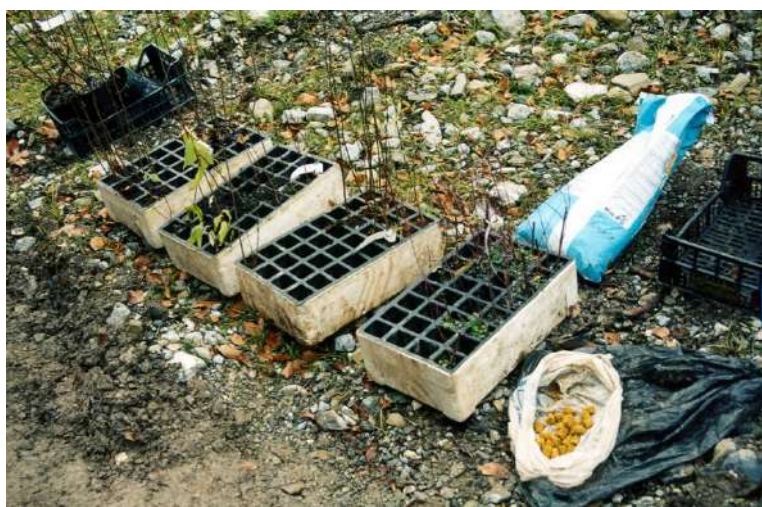
**Foto 582: Metanodotto Malborghetto – Bordano (UD) Loc. canale Cialatta. Contenitori da trapianto in fitocella e vasetto. 21.11.’03 – Foto G. Sauli**

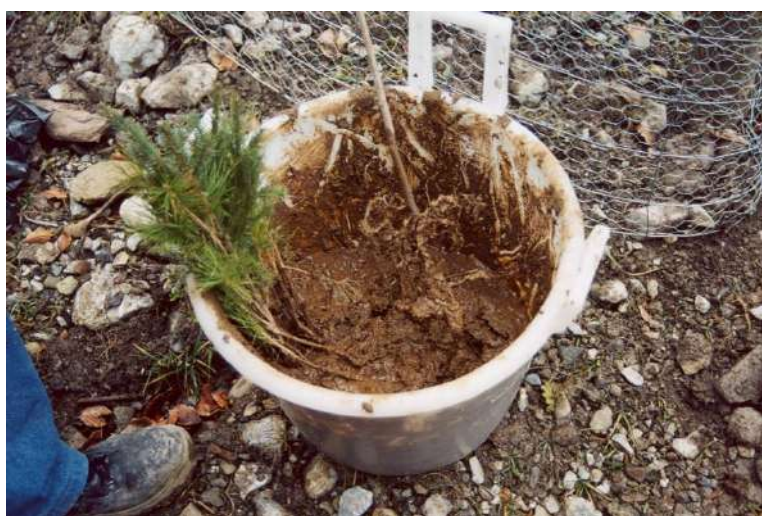
**Foto 583: Metanodotto Malborghetto – Bordano (UD) Loc. canale Cialatta. Inzaffardatura piante a radice nuda. 21.11.’03 – Foto G. Sauli**
