**REGIONE LAZIO**  
*Assessorato alle Infrastrutture, Politiche Abitative e Ambiente*

# **Compendio di Ingegneria Naturalistica per docenti e professionisti: analisi, casistica ed elementi di progettazione**

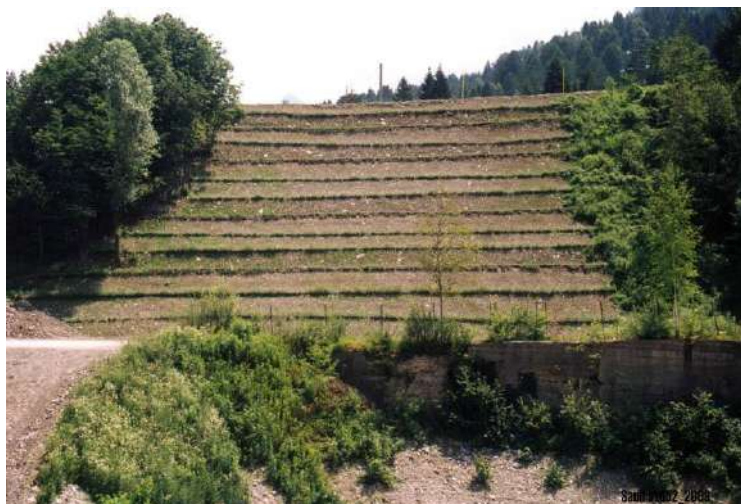
**Foto 584: Metanodotto Malborghetto – Bordano (UD) Loc. Pontebba. Gradonate vive e canaletta con graticciata, giugno 2003 – Foto G. Sauli**

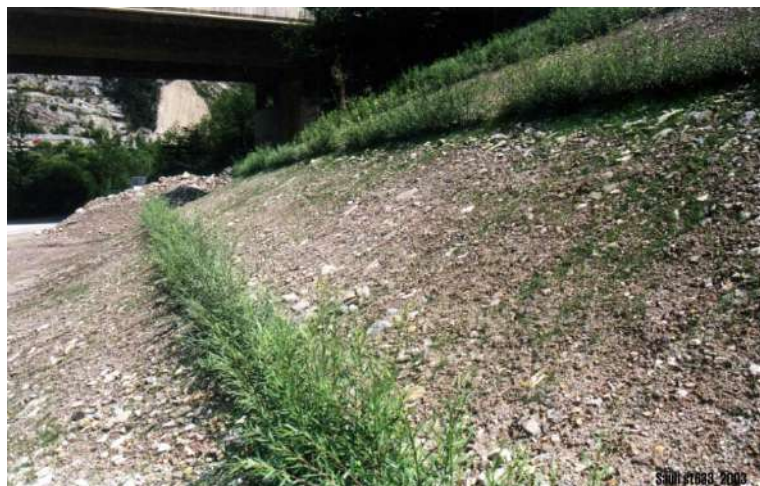
**Foto 585: Metanodotto Malborghetto – Bordano (UD) Loc. Pontebba. Gradonate vive, giugno 2003 – Foto G. Sauli**

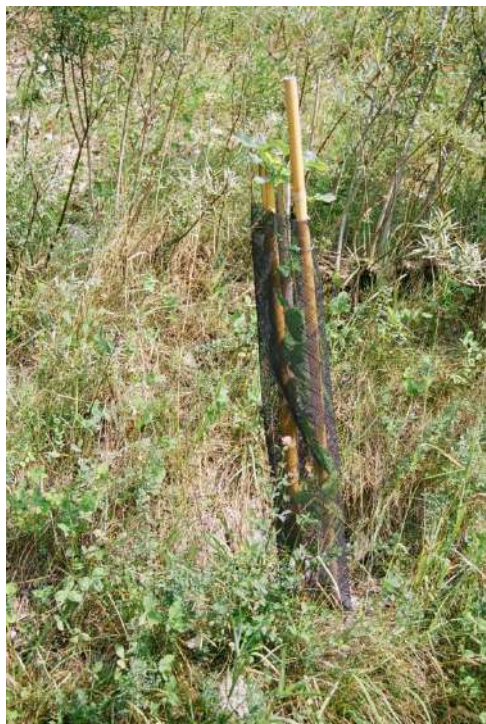
**Foto 586: Metanodotto Malborghetto – Bordano (UD) Loc. Pontebba. messa a dimora di arbusti tra le file di gradonate – Foto G. Sauli Agosto 2006**

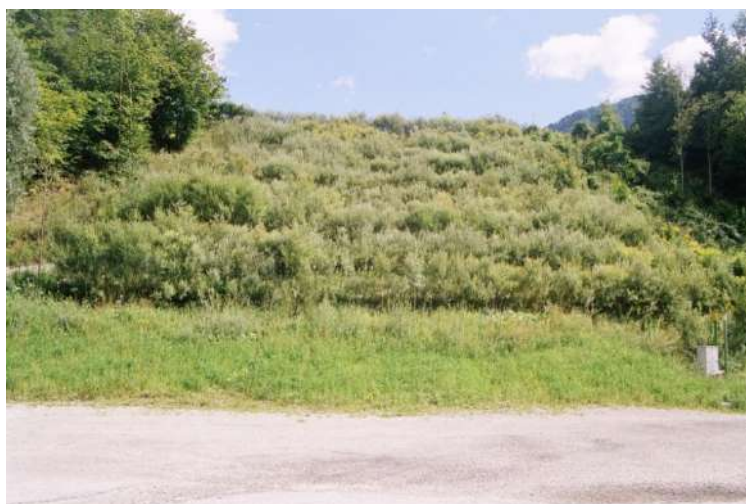
**Foto 587: Metanodotto Malborghetto – Bordano (UD) Loc. Pontebba. Gradonate vive con canaletta e messa a dimora di arbusti. Ottime risultanze funzionali e naturalistiche, agosto 2006 – Foto G. Sauli**

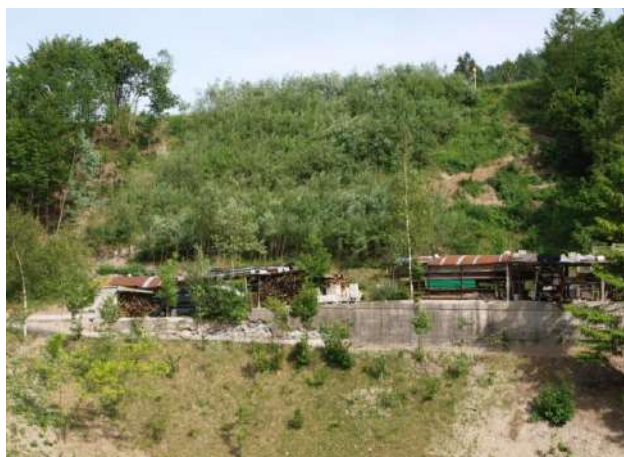
**Foto 588: Metanodotto Malborghetto – Bordano (UD) Loc. Pontebba. Gradonate vive con canaletta e messa a dimora di arbusti. Ottime risultanze funzionali e naturalistiche dopo 7 anni anche in termini di biodiversità con costituzione di cespuglietti in zona boscata. Giugno 2010 – Foto G. Sauli**

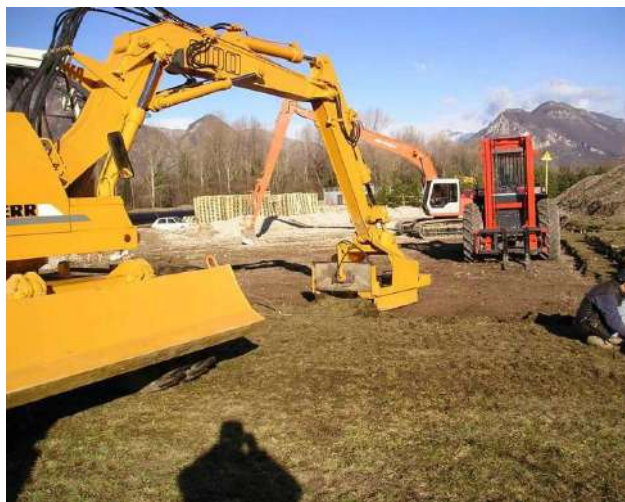
**Foto 589: Taglio ed espianto delle zolle erbose – 2003 Foto Snamretgas**

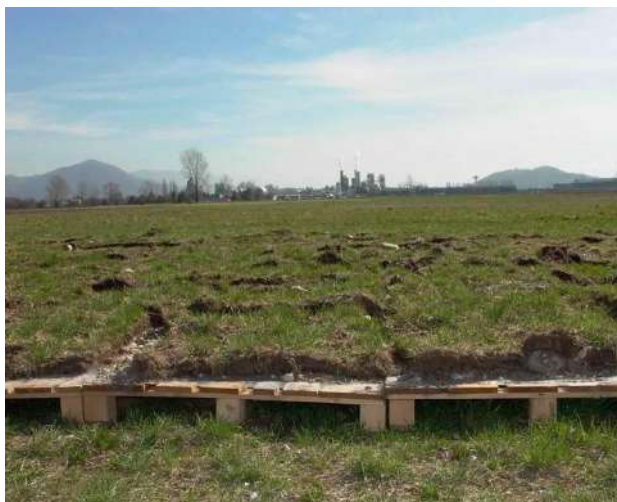
**Foto 590: Stoccaggio su pallets delle zolle – 2003 Foto Snamretgas**

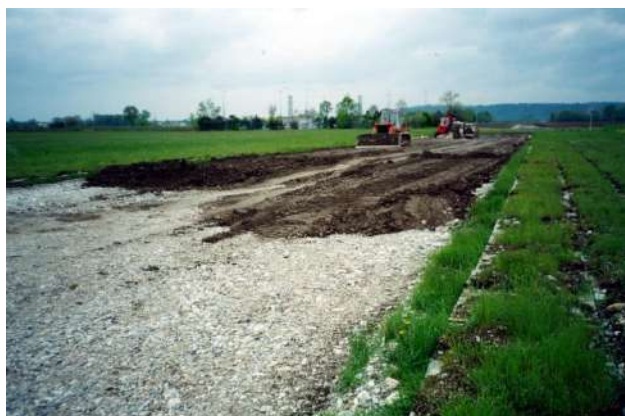
**Foto 591: Metanodotto Bordano – Flaibano Loc. Piani di Osoppo; trapianti in zolla con zolle poste a strato singolo su pallet con foglio di polietilene; spessore medio zolle 10 cm, preparazione fondo con stesura terreno rimosso in precedenza – Foto G. Sauli 2004**

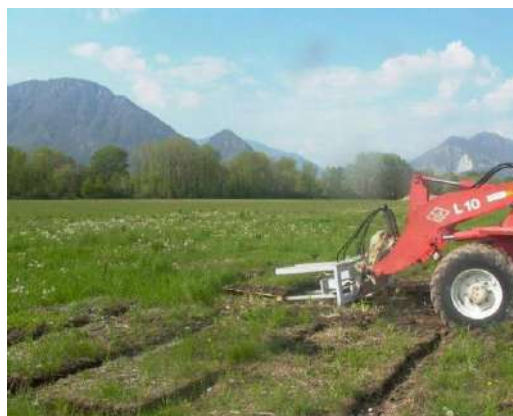
**Foto 592: Prelievo delle zolle (Aprile 2004) Snamretgas**

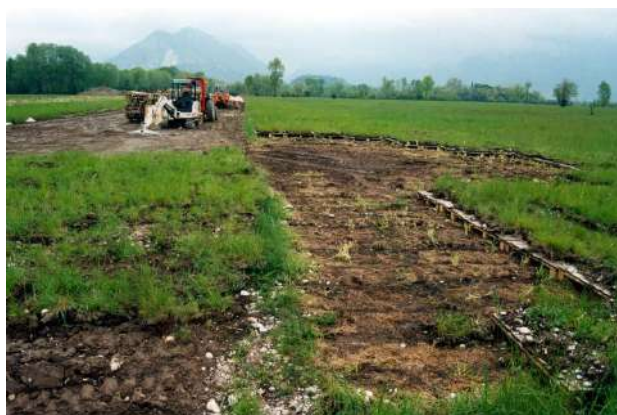
**Foto 593: Metanodotto Bordano – Flaibano Loc. Piani di Osoppo; trapianti in zolla, rimessa in pristino delle zolle – Foto G. Sauli 2004**

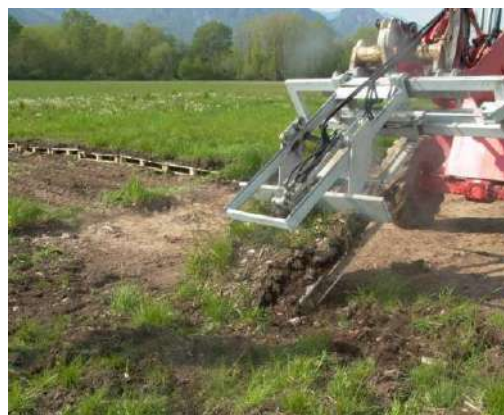
**Foto 594: Riposizionamento delle zolle – 2004 Foto Snamretgas**

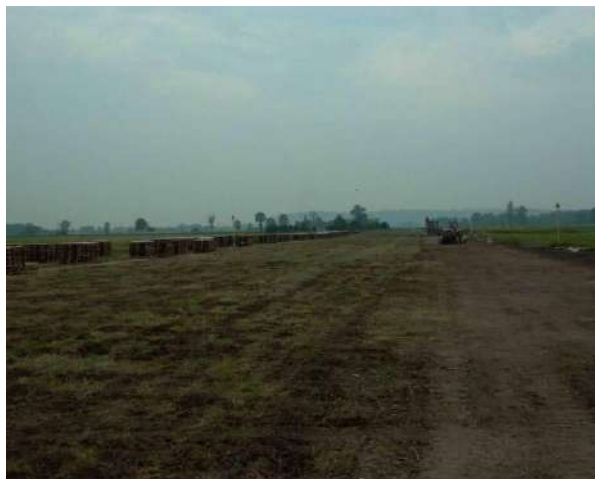
**Foto 595: Pista di lavoro ripristinata – 2004** Foto Snamretegas

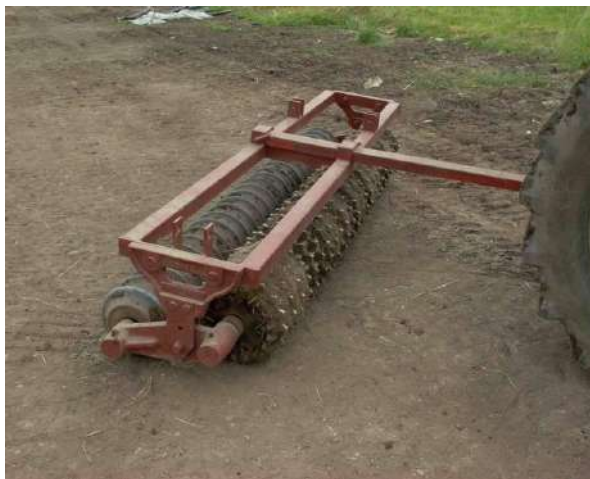
**Foto 596: Particolare del rullo frangizolle - 2004** Foto Snamretegas

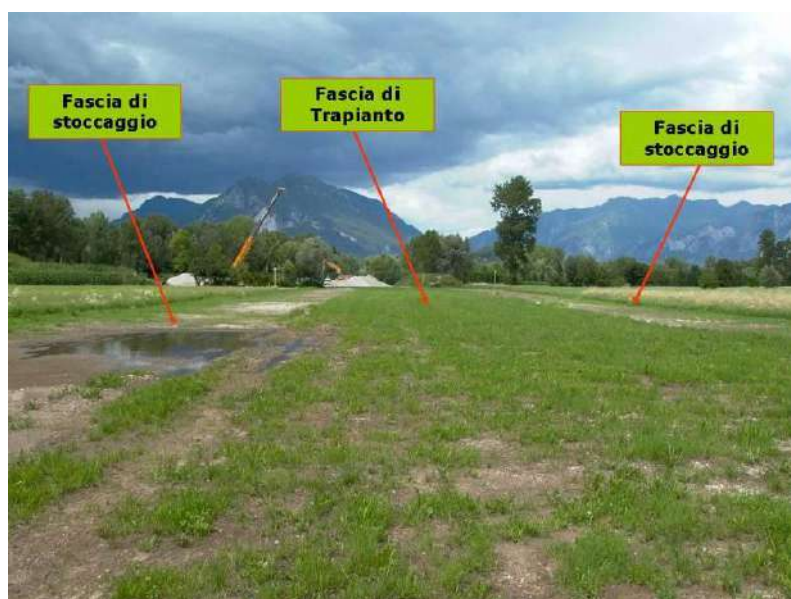
**597: Pista di lavoro ripristinata dopo 3 mesi (luglio 2004) – Foto Snamretegas**

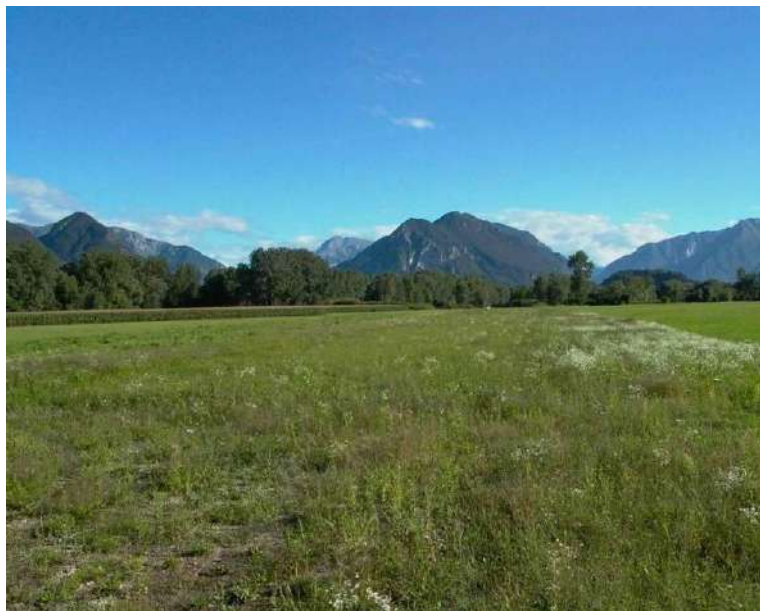
**Foto 599: Pista di lavoro ripristinata (2004) Foto Snamretegas**

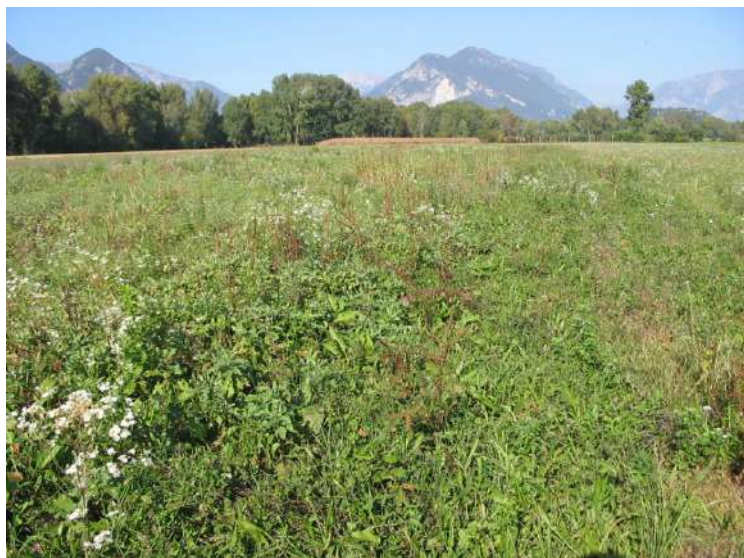
**Foto 600: Metanodotto Bordano – Flaibano (UD) Pista ripristinata mediante trapianto zolle erbose. Presenza di infestanti sul vecchio tracciato. Foto G. Sauli, 2004**

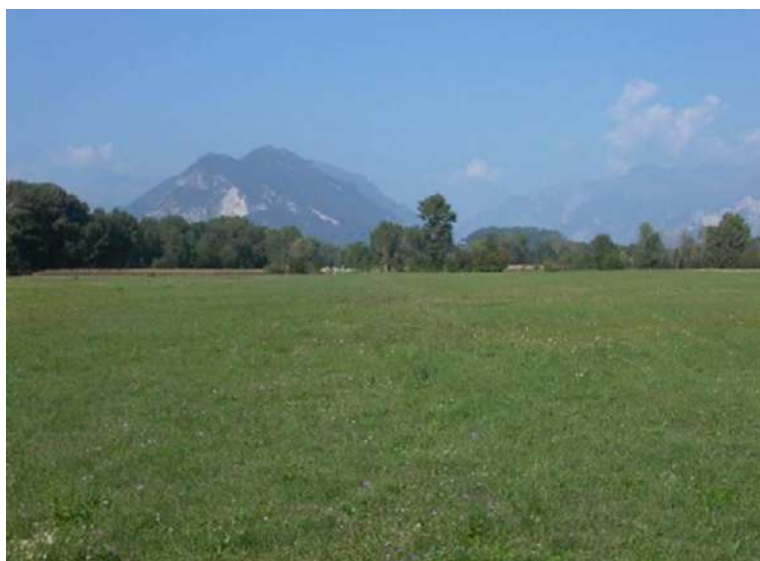
**Foto 601: Nel 2009 il tratto si presenta omogeneo e il prato stabile è soggetto a periodici sfalci per la fienagione. Foto Snamretegas**

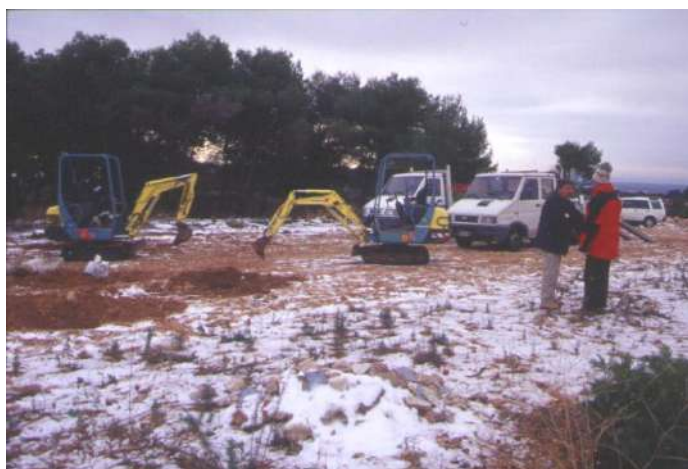
**Foto 603: Metanodotto Bernalda – Brindisi, Loc. Massafra, lavori di trapianto di arbusti di gariga mediterranea (dicembre 2001) – Foto G. Sauli**

I monitoraggi della Snam testimoniano di una percentuale di attecchimento media su tutti gli interventi attorno al 50% che va considerata soddisfacente pensando alle condizioni di estrema aridità estiva delle aree di intervento. Il trapianto in loco come facilmente noto è l'unico metodo che garantisce l'autoctonia delle specie anche dal punto di vista genetico ed è pratica da adottare specie in ambito mediterraneo per la difficoltà di reperimento di piante dal mercato vivaistico.

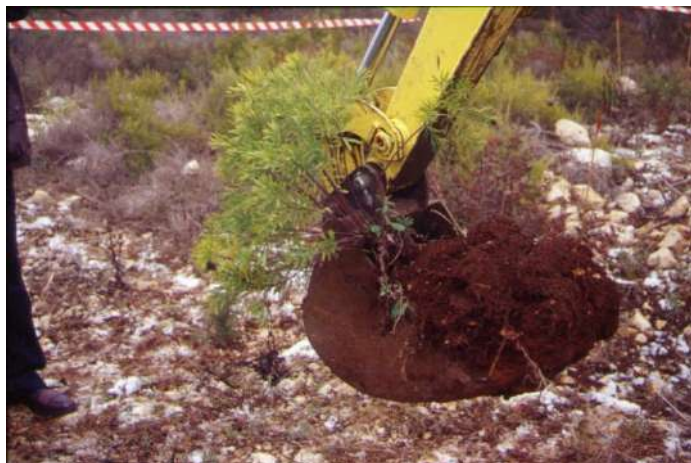
**Foto 604: Metanodotto Bernalda – Brindisi, Loc. Massafra, lavori di trapianto di arbusti di gariga mediterranea (dicembre 2001) – Foto G. Sauli**

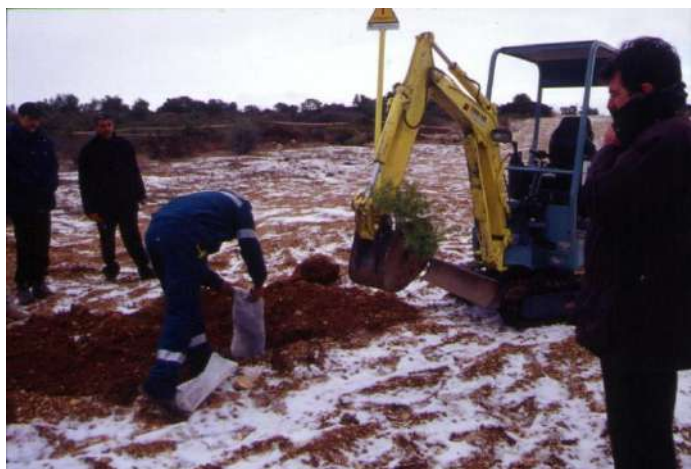
**Foto 605: Metanodotto Bernalda – Brindisi, Loc. Massafra, lavori di trapianto di arbusti di gariga mediterranea (dicembre 2001) – Foto G. Sauli**

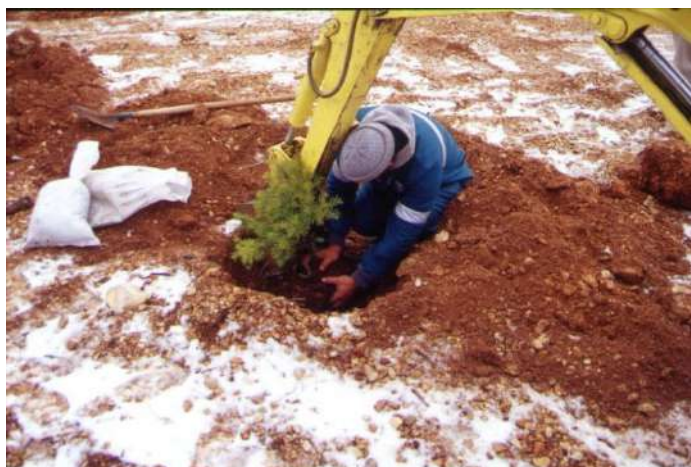
**Foto 606: Metanodotto Bernalda – Brindisi, Loc. Massafra, lavori di trapianto di arbusti di gariga mediterranea (dicembre 2001) – Foto G. Sauli**

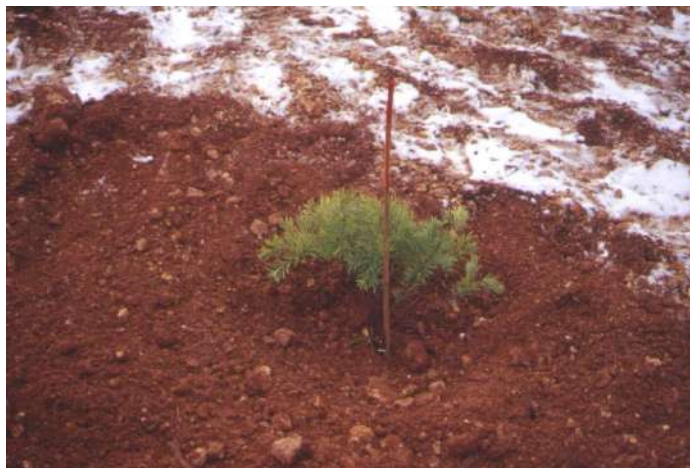
**Foto 607: Metanodotto Bernalda – Brindisi, Loc. Massafra, lavori di trapianto di arbusti di gariga mediterranea (dicembre 2001) – Foto G. Sauli**

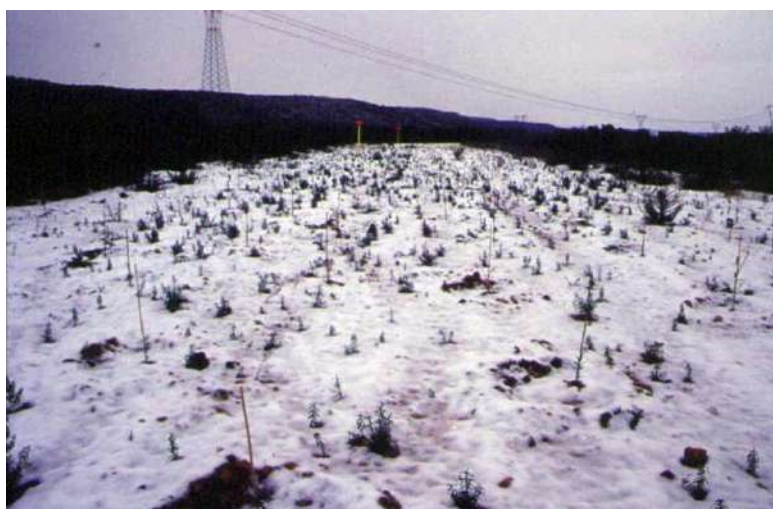
**Foto 608: Metanodotto Bernalda – Brindisi Loc. Crispiano; situazione piantagione arbusti ad opera appena eseguita (2002). Si noti un notevole ricaccio di cisti – Foto G. Sauli**

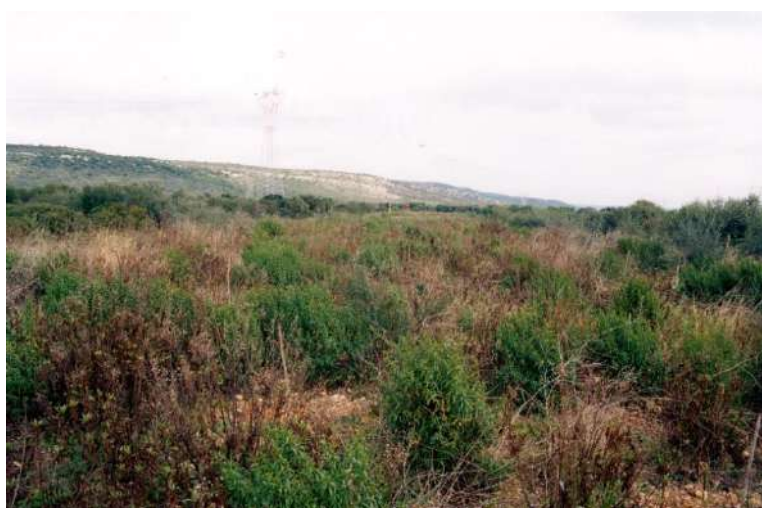
**Foto 609: Metanodotto Bernalda – Brindisi Loc. Crispiano; situazione piantagione arbusti dopo due anni (2004)– Foto G. Sauli**

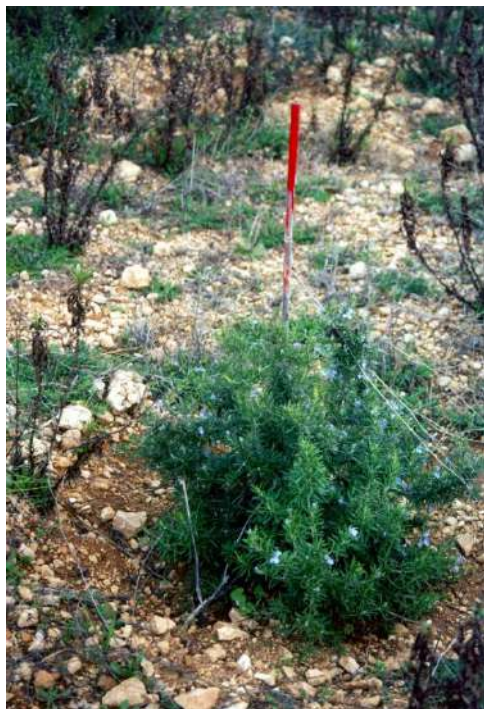
**Foto 610: Metanodotto Bernalda – Brindisi Loc. Crispiano; particolare Rosmarino dopo due anni (2004)– Foto G. Sauli**

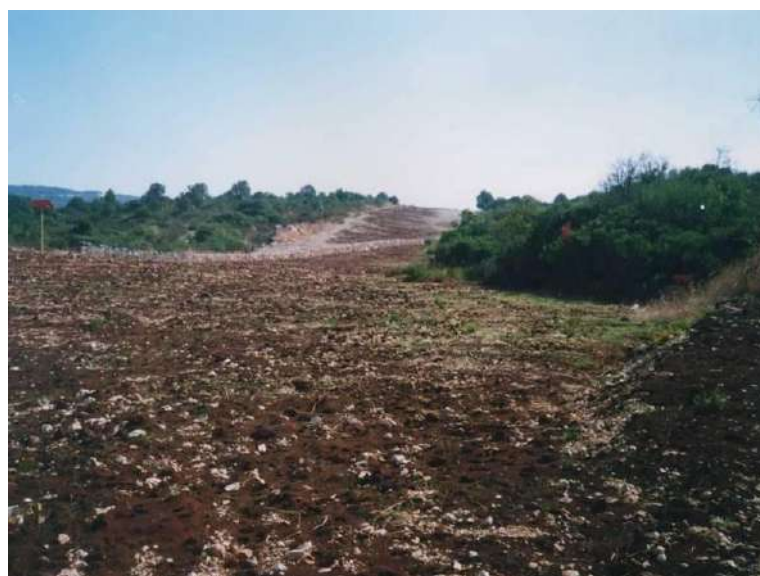
**Foto 611: Tratto di macchia prima dei ripristini vegetazionali**

La mortalità è stata leggermente inferiore (37%) rispetto alla media complessiva (40%).

Ottime rese di Rosmarino e Cisto (10 e 11%) mentre il lentisco può aver risentito della maggior grossolanità del suolo.

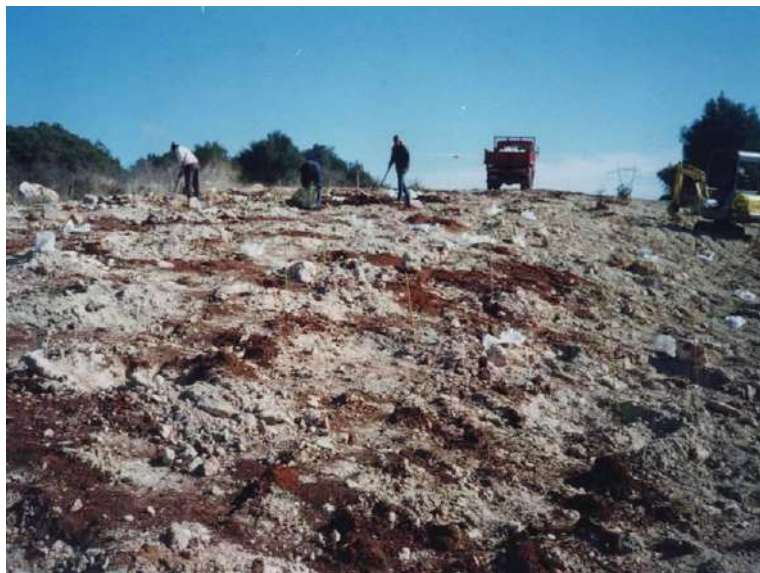
**Foto 612: In questo tratto è particolarmente evidente la natura dei terreni: quasi litosuoli.**

Questa è una caratteristica anche dei tratti indisturbati, seppur più strutturati e uniformemente “colonizzati” dalle cenosi erbacee e arbustive.

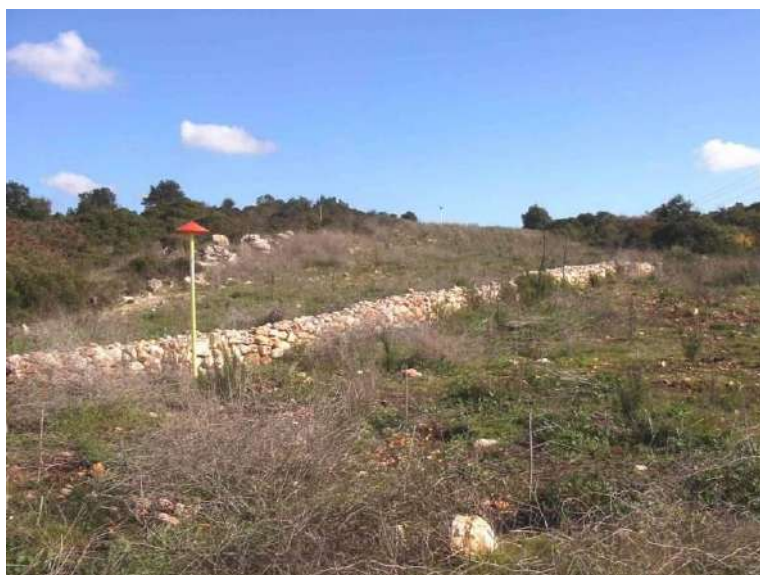
**Foto 613: Risultato ad un anno dai lavori di rivegetazione**

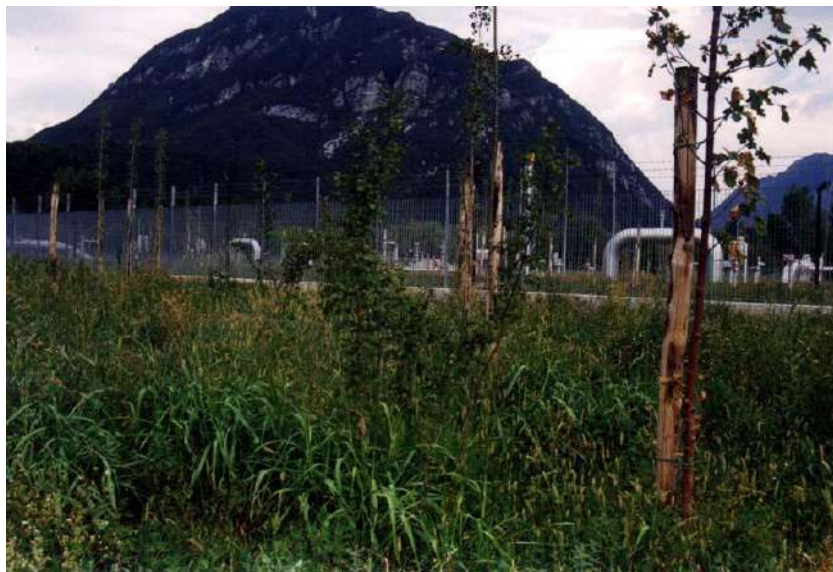
**Foto 616: Fascia boscata perimetrale Stazione pompaggio Bordano (UD) - Foto G. Sauli, 2003**

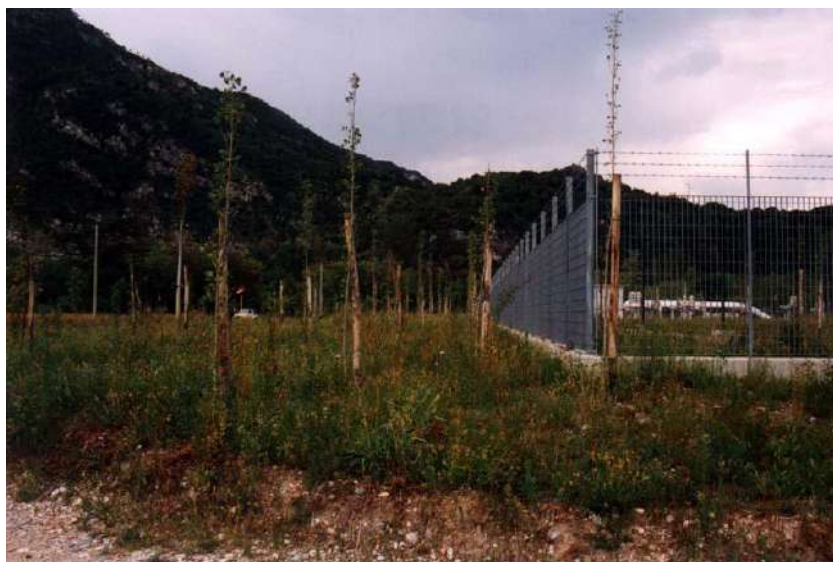
**Foto 617: Fascia boscata perimetrale Stazione pompaggio Bordano (UD) - Foto G. Sauli, 2003**

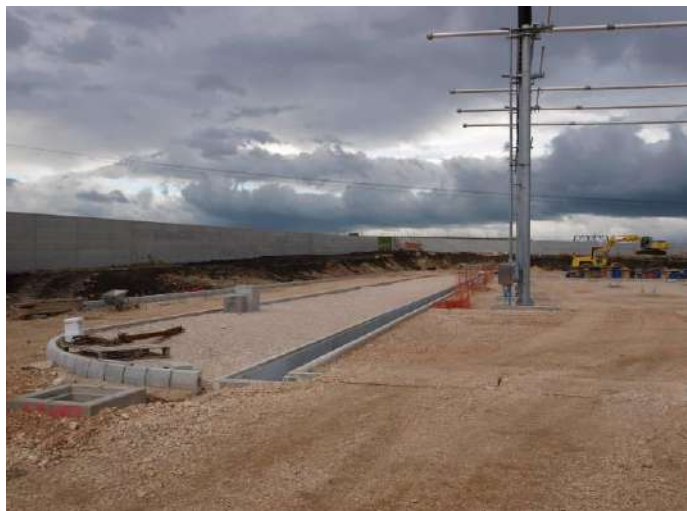
**Foto 618: SE di S. Severo (FG) a servizio della Centrale a turbogas in costruzione, scarpata interna della recinzione con muro in cls rivegetabile, febbraio 2010. (Foto G. Sauli)**

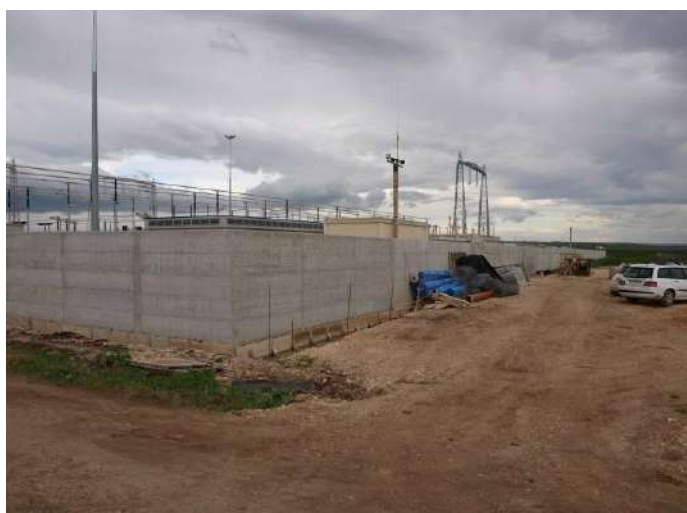
**Foto 619: SE di S. Severo (FG) a servizio della Centrale a turbogas in costruzione, vista esterna del muro di recinzione in cls antincendio ed antiintrusione, febbraio 2010. (Foto G. Sauli)**

In alcuni casi vengono ancora oggi realizzati muri perimetrali in calcestruzzo con funzione antincendio ed anti-intrusione in aree dove sussistono particolari problematiche in tal senso.

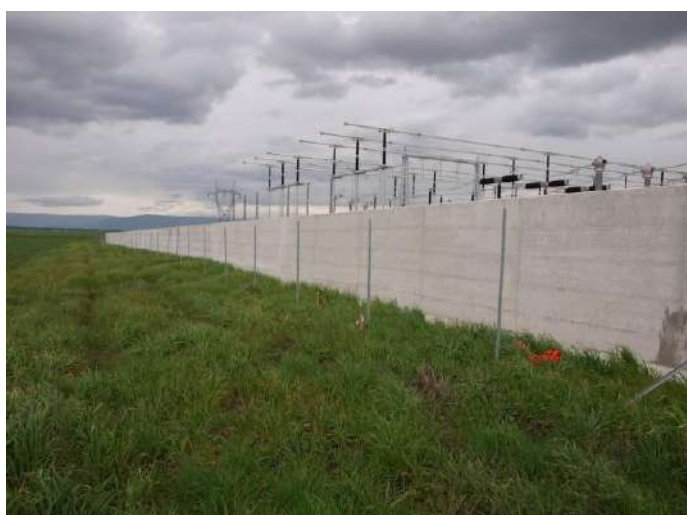
**Foto 620: SE di S. Severo (FG) a servizio della Centrale a turbogas in costruzione, muro recinzione in cls, antincendio ed antiintrusione, febbraio 2010. (Foto G. Sauli)**

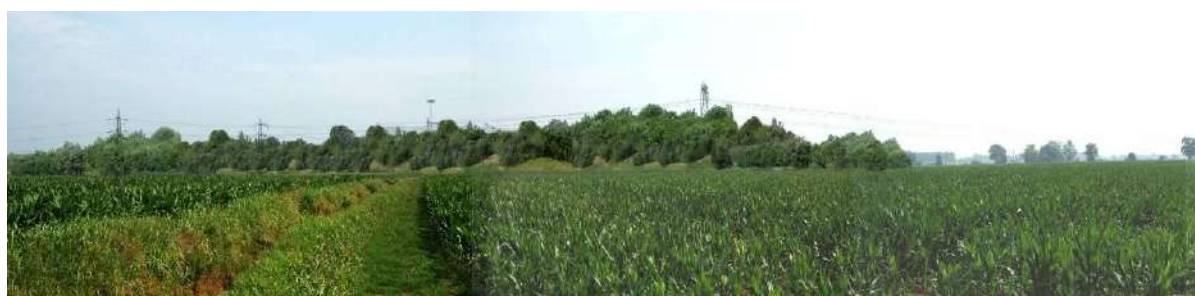
**Foto 623: SE di Maleo (LO) Simulazione fotografica delle risultanze visuali degli interventi a verde previsti**

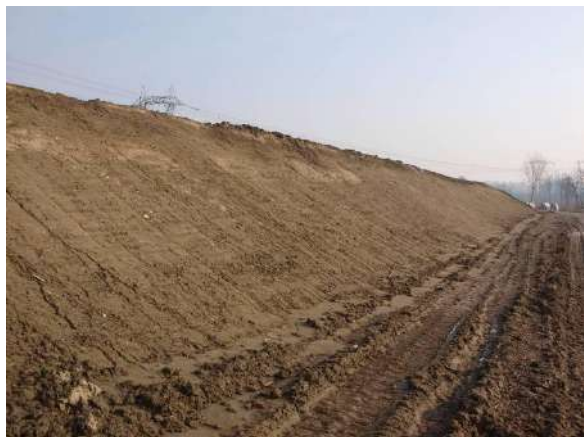
**Foto 624: Nuova S.E. di Maleo (LO). Formazione di rilevati di mascheramento con utilizzo dei materiali di scotico misti a inerte di cava. (Foto G. Sauli, inverno 2011)**

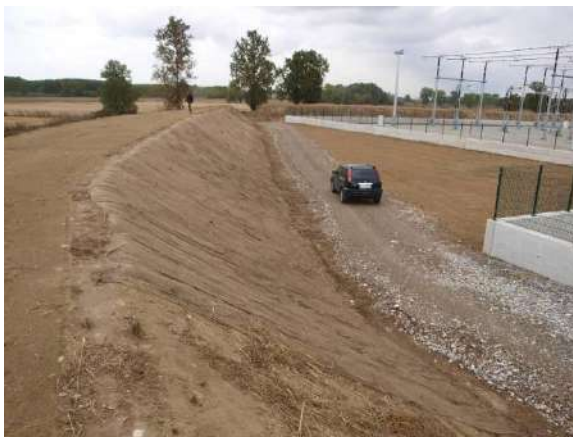
**Foto 625: Nuova S.E. di Chignolo Po (PV). Completamento terrapieni di mascheramento con stuoie antierosive in juta. (Foto G. Sauli, estate 2011)**

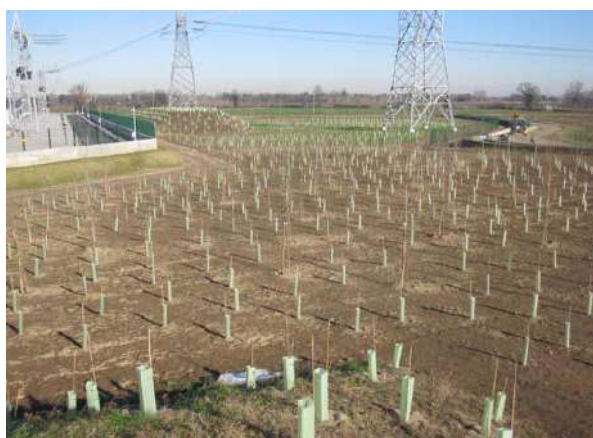
**Foto 626: Nuova stazione elettrica di Maleo (LO) - Piantagioni di arbusti ed alberi su terrapieno e aree piane. Visibili gli shelter di protezione antifauna. (Foto G. Sauli, dicembre 2011)**

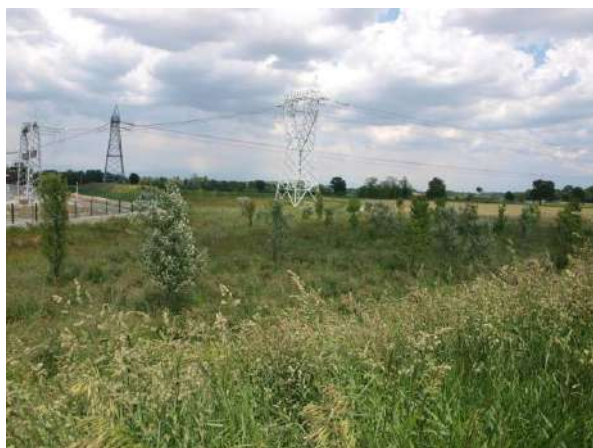
**Foto 627: Nuova stazione elettrica di Maleo (LO) - Piantagioni di arbusti ed alberi su terrapieno e aree piane. Visibili gli shelter di protezione antifauna. (Foto G. Sauli, maggio 2014)**

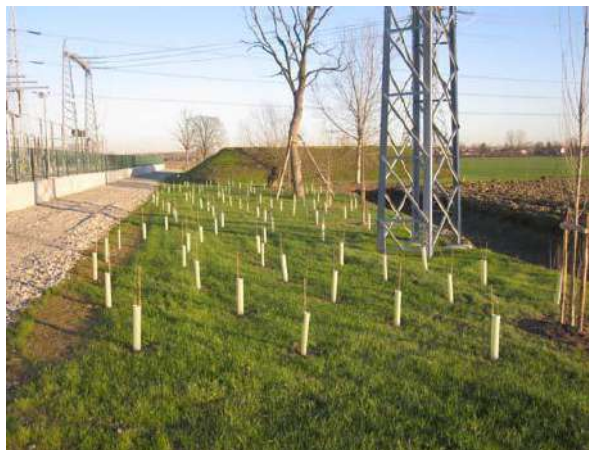
**Foto 628: Stazione elettrica di Chignolo Po (PV) – Inerbimenti e messa a dimora di arbusti ed alberi. (Foto G. Sauli, dicembre 2011)**

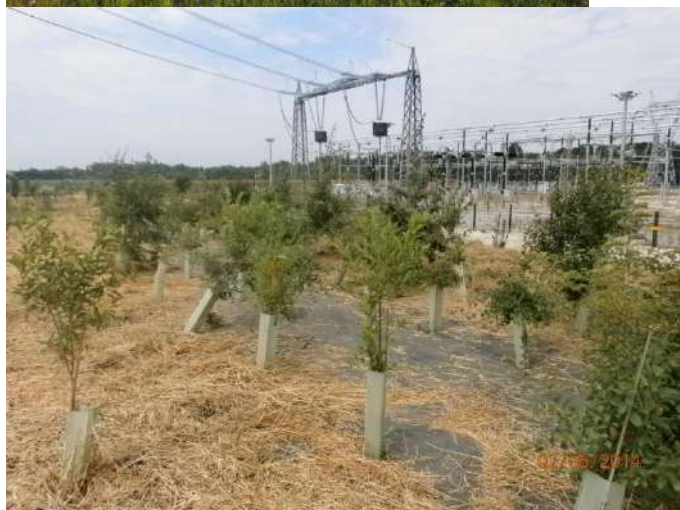
**Foto 629: Stazione elettrica di Chignolo Po (PV) a seguito di sfalci (Foto A. Corneo, giugno 2014)**

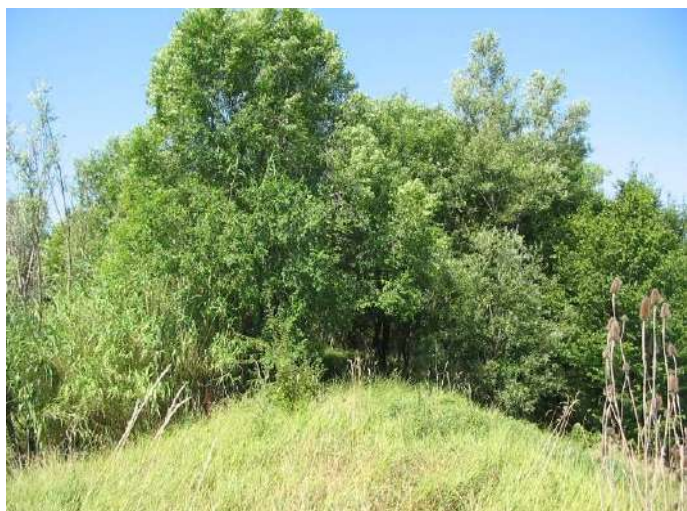
**Foto 630: Rilevato vegetato ad arbusti ed alberi dopo 10 anni in ambito industriale (depuratore Consorzio Laguna UD). (Foto G. Sauli, luglio 2007)**

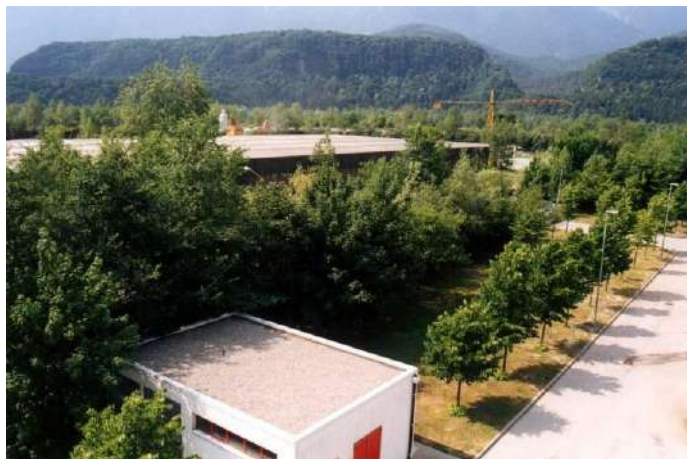
**Foto 631: Effetto di mascheramento di impianto industriale mediante terrapieno vegetato in località Tolmezzo UD. (Foto G. Sauli, giugno 2003)**

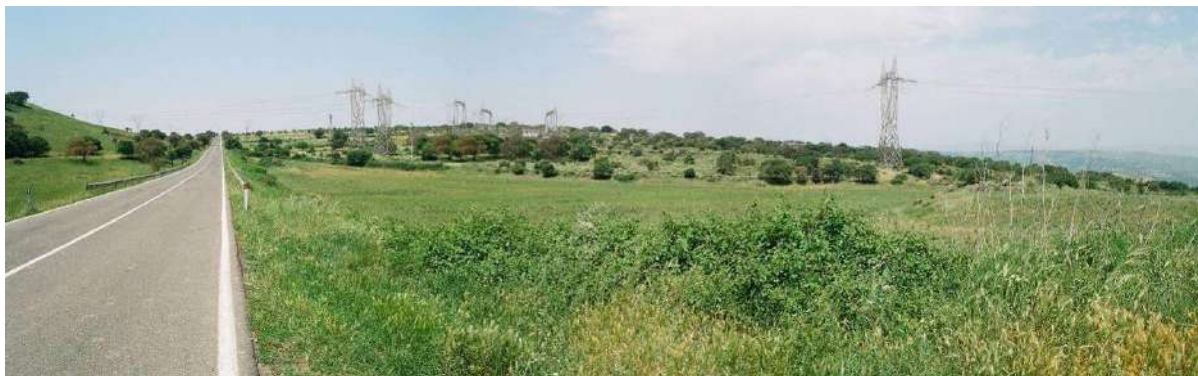
**Foto 633: Panoramica area futura stazione Ittiri (SS), vista da Est. Fotosimulazione a stazione costruita e verde sviluppato. (Foto G. Sauli)**

Gli effetti delle piantagioni di progetto sono stimati in base alle fotosimulazioni allegate. Viene anche riportata la situazione reale al fine giugno 2011 con le scarpate appena ricoperte dal suolo forestale derivante dagli scotici effettuati. Si resta in attesa dell'effetto che deriverà dalle idrosemine e piantagioni.

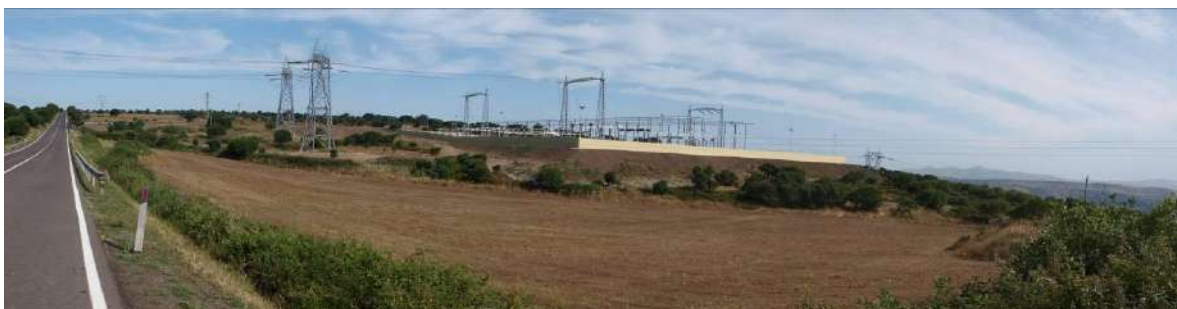
**Foto 634: Panoramica reale stazione elettrica di Ittiri (SS) costruita. Stato al 24.6.2011 prima degli interventi a verde. (Foto G. Sauli)**

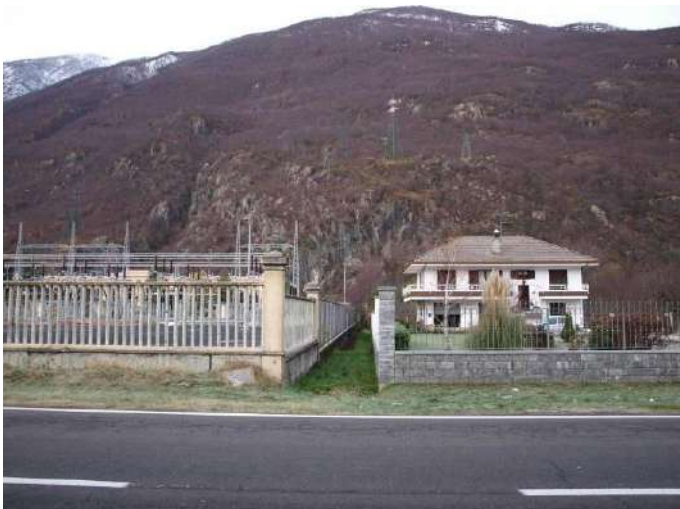
**Foto 641: SE di Pallanzeno (VB). La costruzione adiacente non consente di realizzare una fascia verde di mascheramento. (Foto G. Sauli, dicembre 2009)**

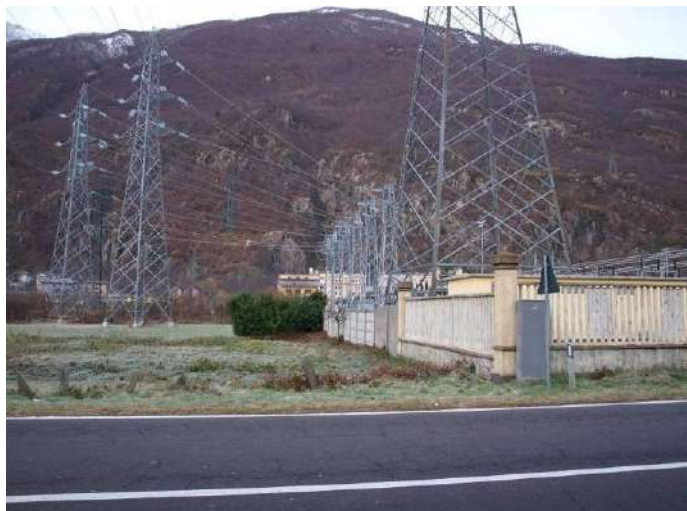
**Foto 642: SE di Pallanzeno (VB). La siepe a sempreverdi non è coerente con sfondala vegetazione circostante ed è insufficiente come mascheramento. (Foto G. Sauli, dicembre 2009)**

Si riportano alcune immagini di siepi perimetrali di stazioni elettriche esistenti, realizzate con specie arbustive esotiche. Tale sistema di mascheramento visuale collocato all'interno della recinzione non viene di solito più utilizzato nelle nuove costruzioni, dove vengono destinati agli interventi a verde e di mascheramento spazi più ampi esternamente all'impianto.

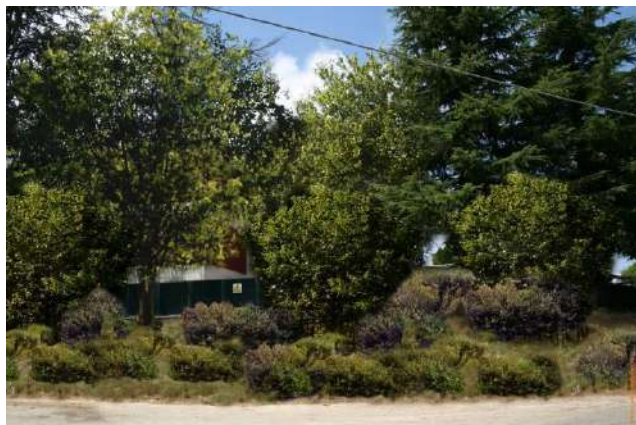
**Foto 644: SE di Scilla. Simulazione fotografica delle risultanze visuali degli interventi di mitigazione previsti con piantagione di alberi ed arbusti autoctoni sulla scarpata esistente.**

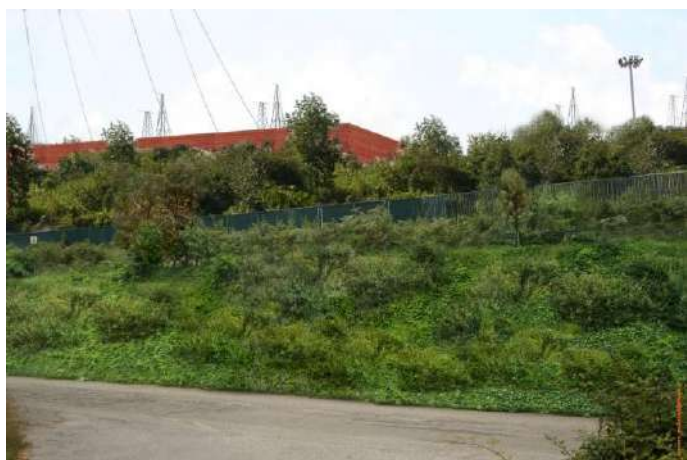
**Foto 645: SE di Scilla. Simulazione fotografica delle risultanze visuali degli interventi di mitigazione previsti.**

**Alternativa progettuale 1:  
soluzione con terra verde  
rinforzata (esterna), piantagione di  
alberi ed arbusti autoctoni  
all'interno della recinzione**

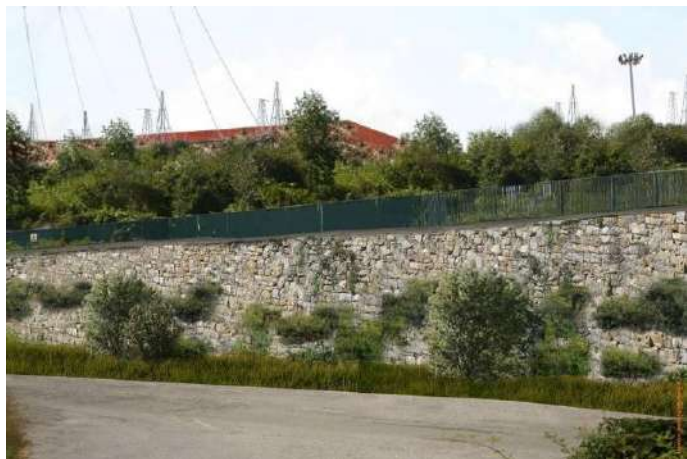
**Foto 646: SE di Scilla. Simulazione fotografica delle risultanze visuali degli interventi di mitigazione previsti.**

**Alternativa progettuale 2:** soluzione con rivestimento in muro a secco in pietra locale, piantagione di arbusti autoctoni e fascia boscata tampone all'interno della recinzione

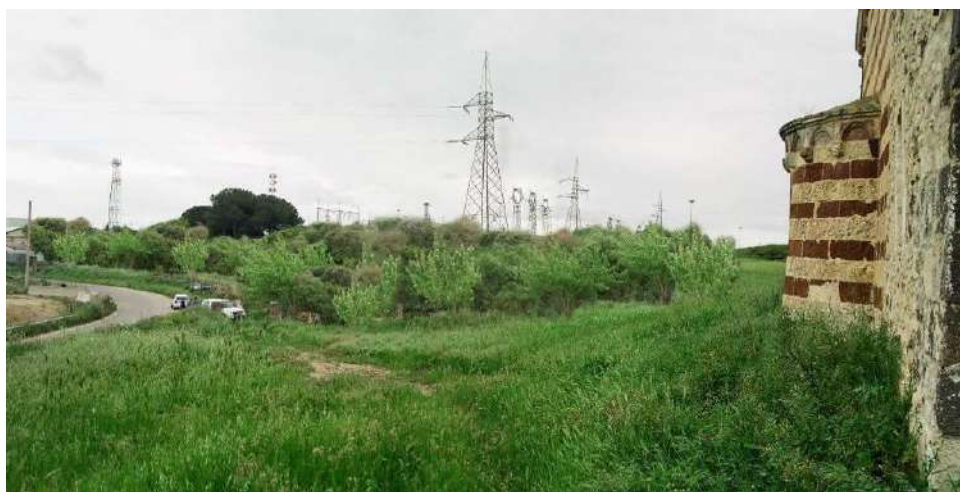
**Foto 648: Stazione di Codrongianos (SS). Fotosimulazione con realizzazione della fascia boscata esterna.**

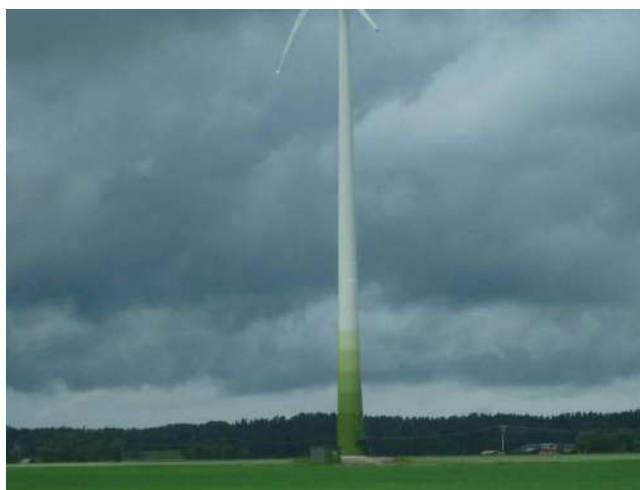
**Foto 651: Miglioramento dell'impatto paesaggistico mediante gradazione cromatica decrescente su pali di aerogeneratore. Analogamente, questa soluzione cromatica, con gradazioni decrescenti sulle tonalità del verde e del grigio, è applicabile anche ai pali monostelo delle nuove linee elettriche. (Foto G. Sauli)**

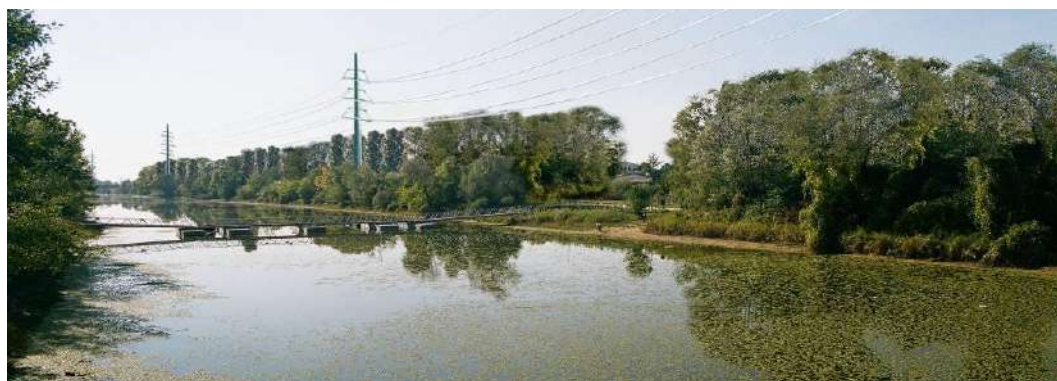
**Foto 655: Idrovia Padova-Venezia (Vigonovo -VE). Linea a pali monostelo con filare associato. Simulazione fotografica stato finale**

Per le linee che attraversano zone di pianura, in alcuni casi possono essere realizzati interventi a verde di mascheramento mediante filari di alberi che raggiungono nell'età adulta anche dimensioni notevoli, come il pioppo cipressino, tipico del paesaggio padano veneto.

Laddove possibile, è auspicabile la realizzazione di fasce di vegetazione boscata abbinate ai filari di pioppi cipressini.

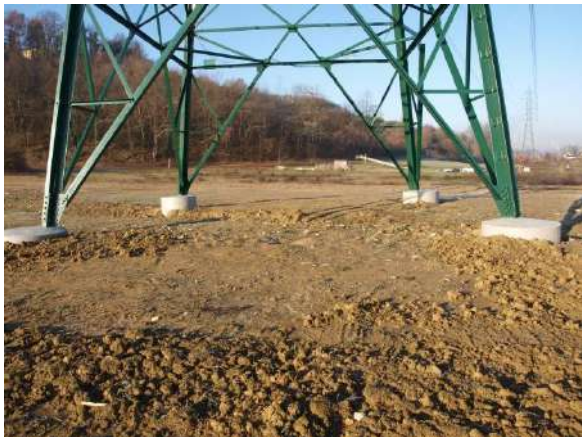
**Foto 658: Zoppicature di altezza differenziata. Traliccio in località S. Barbara (Scandicci, FI). (Foto G. Sauli, gennaio 2010)**

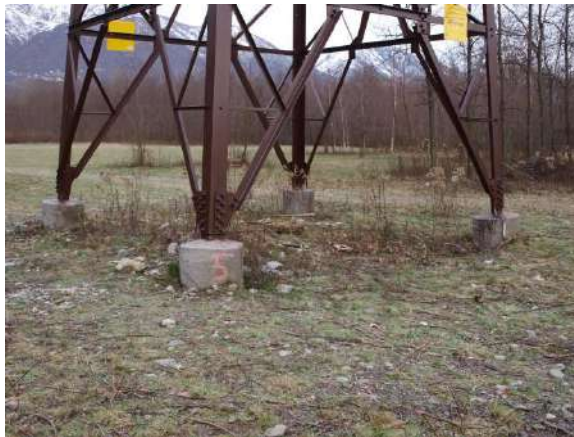
**Foto 659: Nuova linea 132 kV loc. Pieve Vergonte (VB). L'ampio spazio sotto il traliccio consente l'eventuale accesso di mezzi agricoli. (Foto G. Sauli, dicembre 2009)**

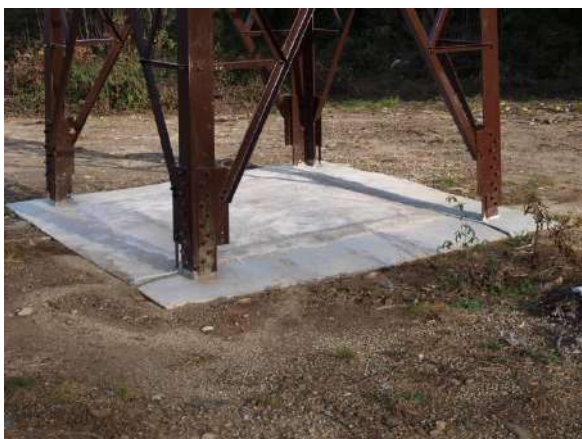
**Foto 660: Base cementata di palo "gatto", Omegna (VB). (Foto G. Sauli, dicembre 2009)**

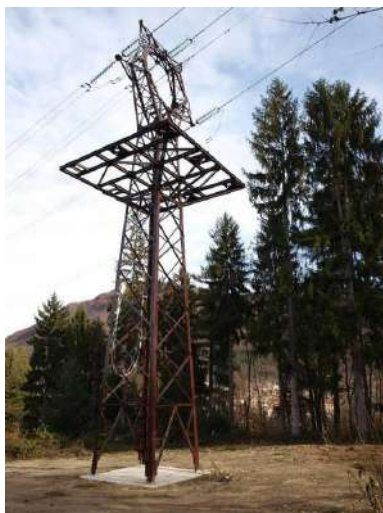
**Foto 661: Base cementata di palo "gatto", Omegna (VB). (Foto G. Sauli, dicembre 2009)**

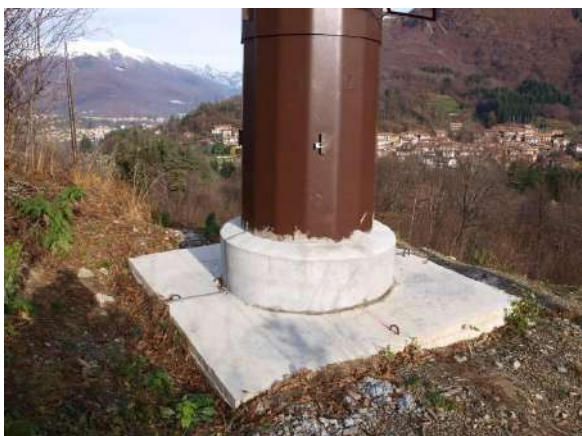
**Foto 662: Basamento di un palo monostelo, Omegna (VB). (Foto G. Sauli, dicembre 2009)**

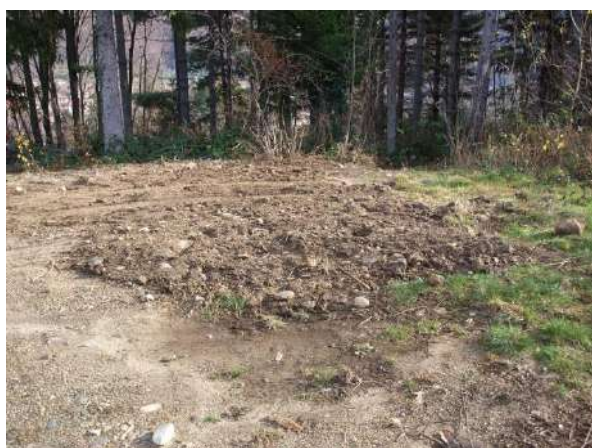
**Foto 671: Base di un traliccio demolito con ricomposizione del suolo; Loc. Omegna (VB). (Foto G. Sauli, dicembre 2009)**

Nel processo di razionalizzazione delle reti, la costruzione di nuove linee è sempre accompagnata dalla dismissione di tratti più lunghi di vecchie linee. Le superfici dei basamenti vengono ricondotte all'uso del suolo circostante (agricolo, prato). In genere va effettuato il riporto di terreno vegetale ed eseguite delle semine di protezione.

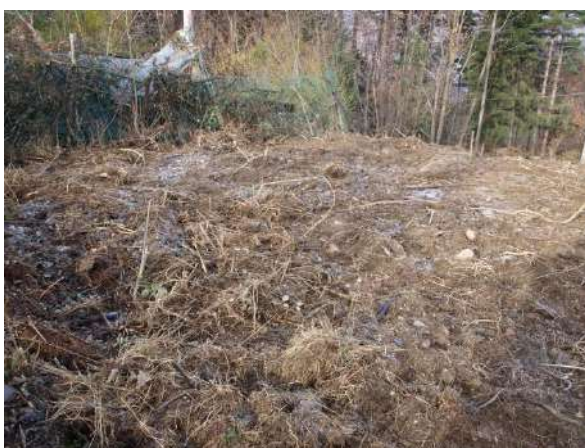
**Foto 672: Base di un traliccio demolito con ricomposizione suolo; Loc. Omegna (VB). (Foto G. Sauli, dicembre 2009)**
