**REGIONE LAZIO**  
*Assessorato alle Infrastrutture, Politiche Abitative e Ambiente*

# **Compendio di Ingegneria Naturalistica per docenti e professionisti: analisi, casistica ed elementi di progettazione**

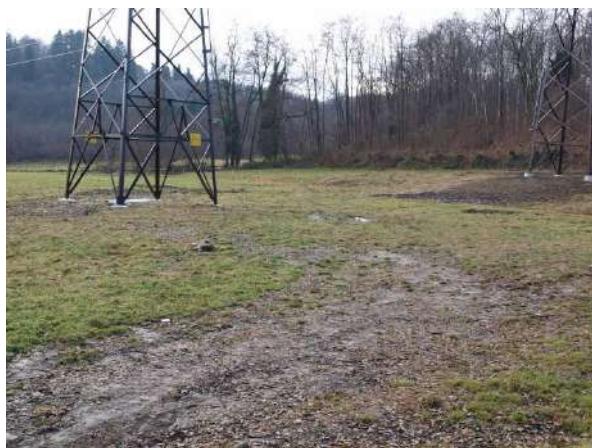
**Foto 673: Demolizioni e nuove costruzioni in parallelo con ricomposizione del suolo; Borgomanero (NO). (Foto G. Sauli, dicembre 2009)**

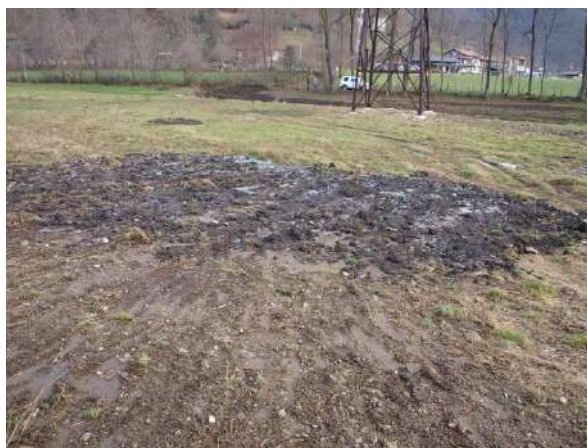
**Foto 674: Area di un vecchio sito; Borgomanero (NO). (Foto G. Sauli, dicembre 2009)**

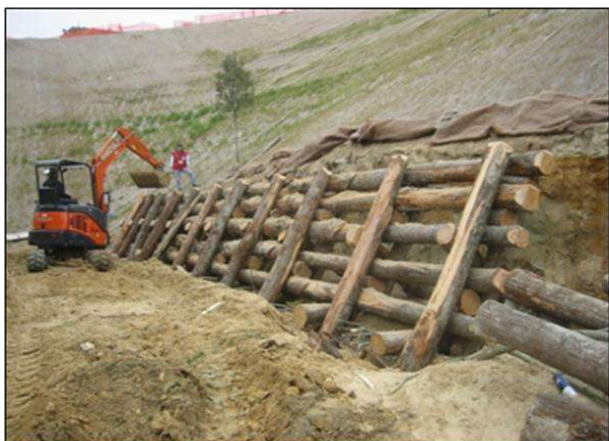
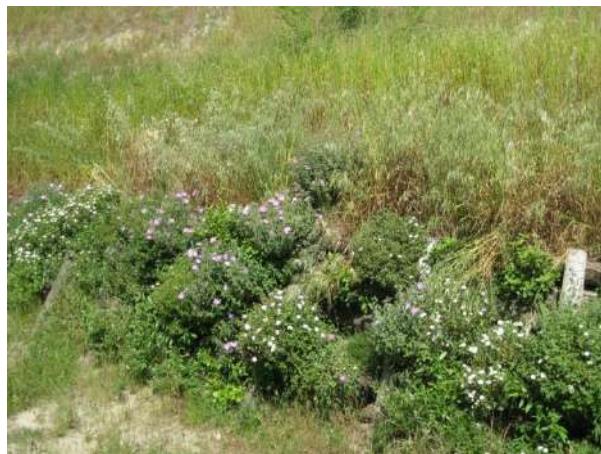
**Foto 676: Palificata Roma- Urbanizzazione La Leprignano (RM) 2007 Foto P. Cornellini**      **Foto 677: Idem 2009 Foto P. Cornellini**

La palificata viva tipo *Roma* (Cornellini, 2001) è la prima delle nuove palificate e rappresenta una elaborazione eclettica della palificata viva a parete doppia, della grata, della palizzata e delle terre rinforzate, con possibili applicazioni didattiche nei corsi di ingegneria naturalistica, in quanto:

- equivale alla base di una palificata viva doppia per i primi due ordini di tronchi
- presenta dei montanti anteriori come una palizzata
- si configura come una grata togliendo il primo palo infisso anteriormente
- l'insieme paramento frontale – rete metallica funziona secondo i principi delle terre rinforzate

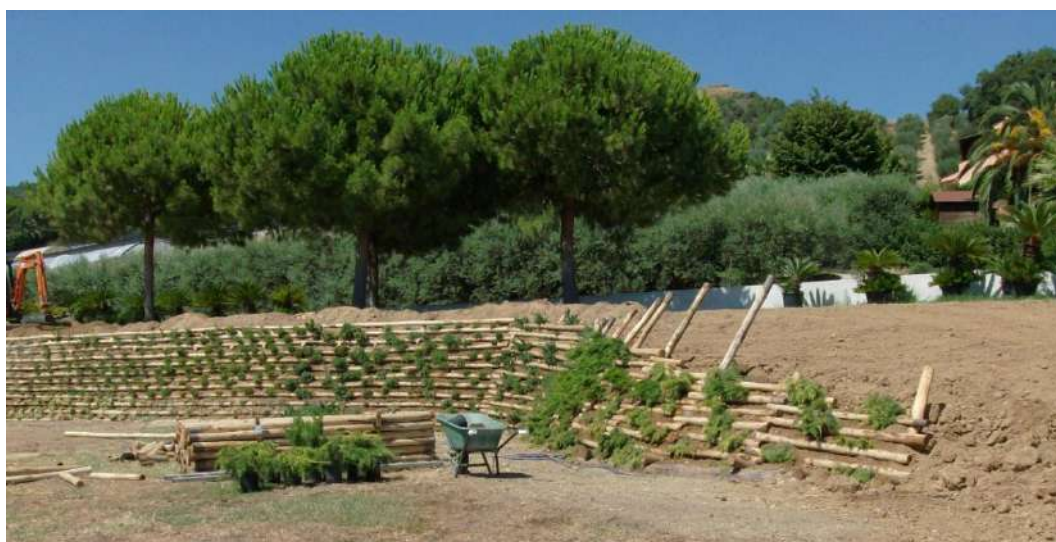
**Foto 678: Palificata Roma senza palo frontale Martinsicuro (TE) Foto P. Cornellini**

Grazie al recente utilizzo delle viti da legno al posto delle barre di acciaio ad aderenza migliorata è oggi possibile una versione della palificata *Roma* ancora più semplice e rapida che fa a meno del montante anteriore e che vede i tronchi correnti anteriori fissati direttamente con le viti e sul montante posteriore (foto successiva).

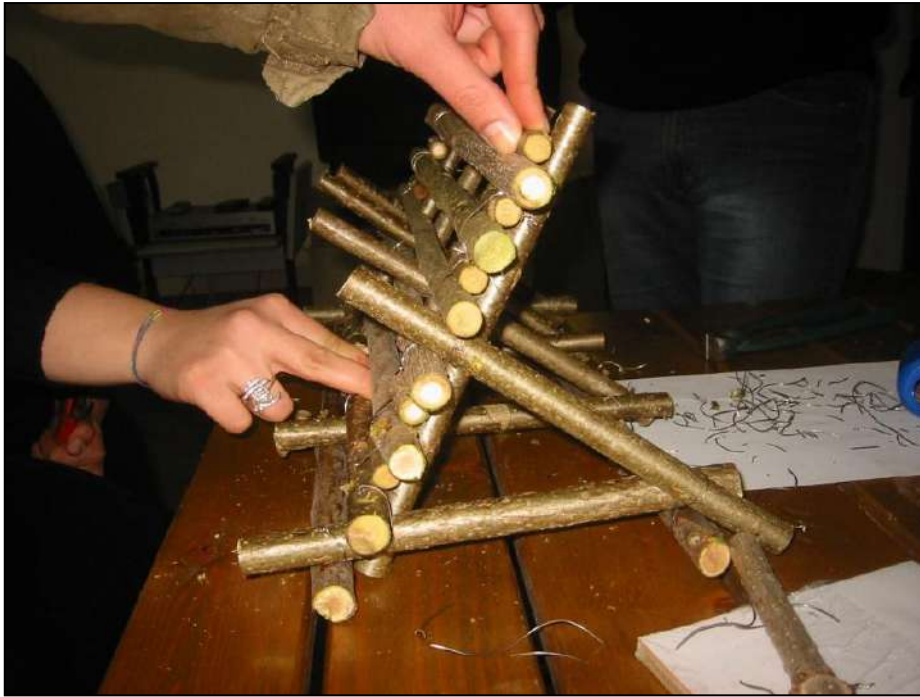
**Foto 679: Modello palificata Roma Corso Università Tuscia 2008 Foto P. Cornellini**

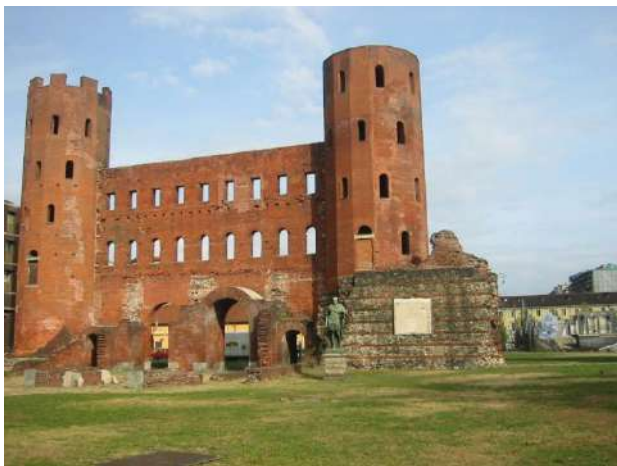
**Foto 680:** La palificata latina presenta tratti rinforzati collegati dai correnti , come le torri di guardia collegate dalle mura. Mura romane di Porta Palatina a Torino. Foto P. Cornellini

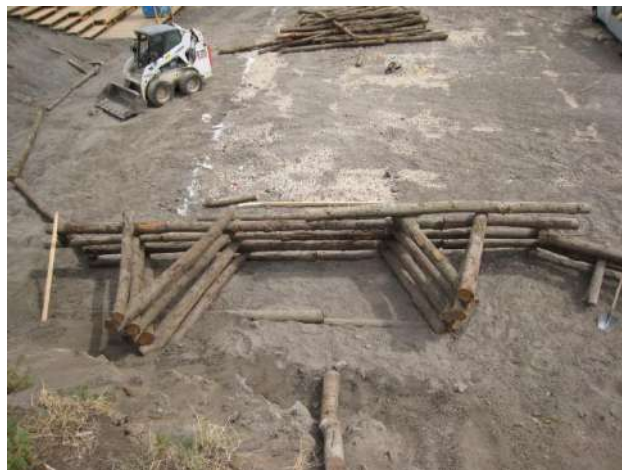
**Foto 681:** Cassoni triangolari collegati dai correnti.. Parco Nazionale del Vesuvio. Foto P. Cornellini

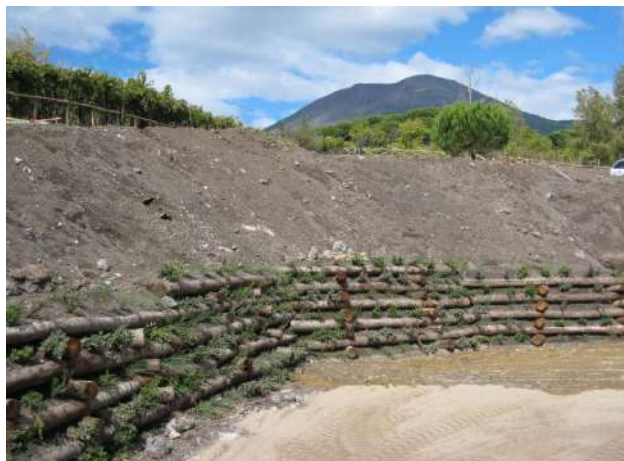
**Foto 682: Palificata latina a lavori ultimati sotto il Vesuvio 2007 Foto P. Cornellini**

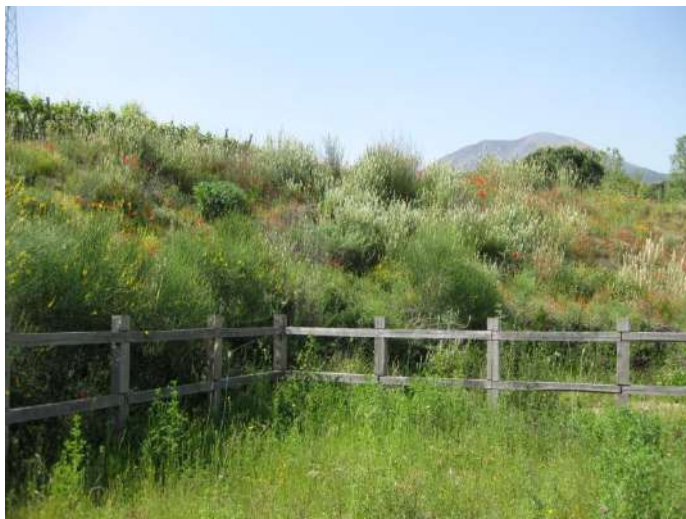
**Foto 683: Stessa foto dopo 2 anni 2009 Foto P. Cornellini**

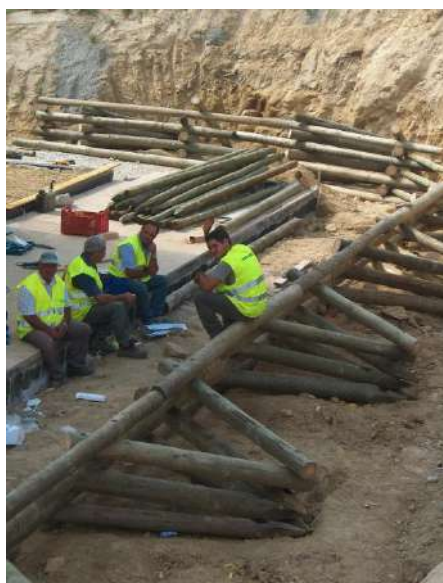
**Foto 684: Palificata latina L'Aquila Foto C. Crocetti 2009**

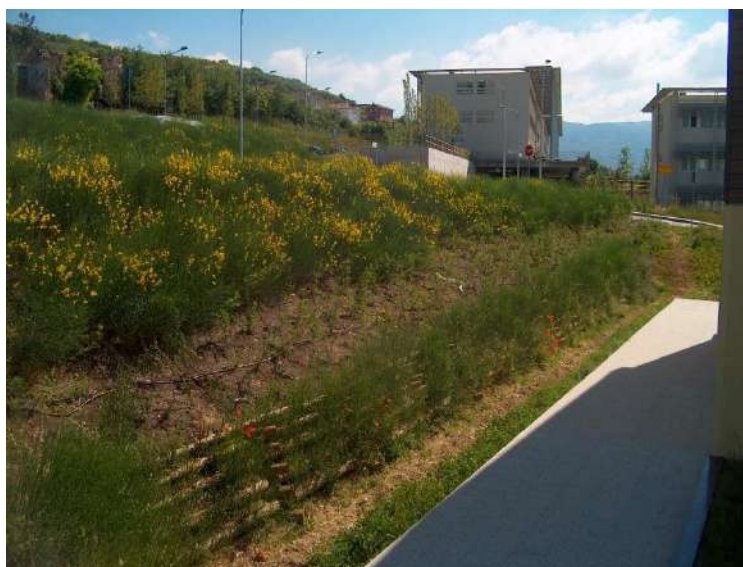
**Foto 685: Palificata latina L'Aquila dopo un anno Foto C. Crocetti 2010**

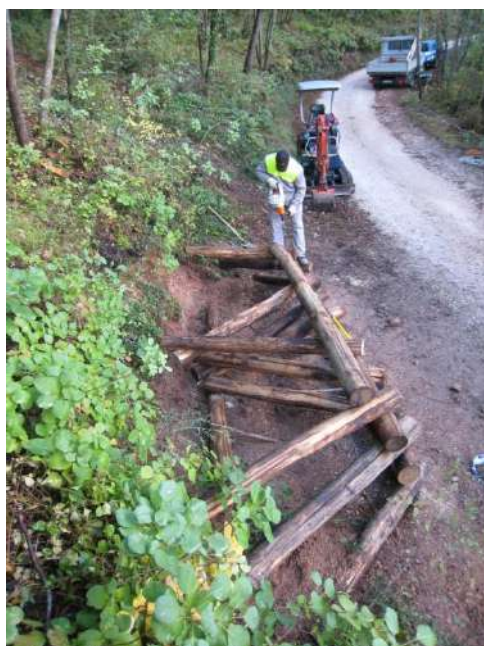
**Foto 686: Palificata latina 2007  
Parco del Furlo( PU) Foto P. Cornellini**

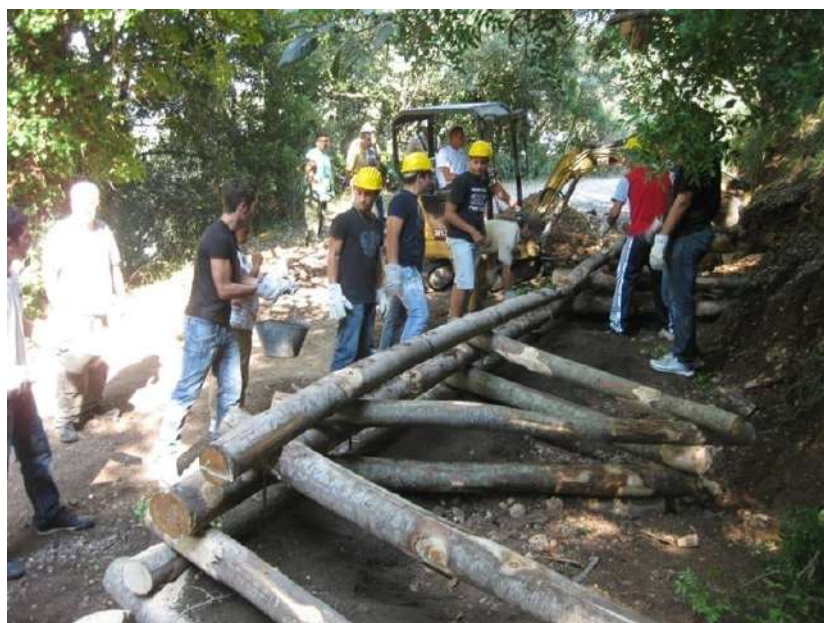
**Foto 689: Palificata latina nei Cantieri didattici Corso Ingegneria Naturalistica Scuola Geometri Tallini Formia 2010 Foto P. Cornellini**

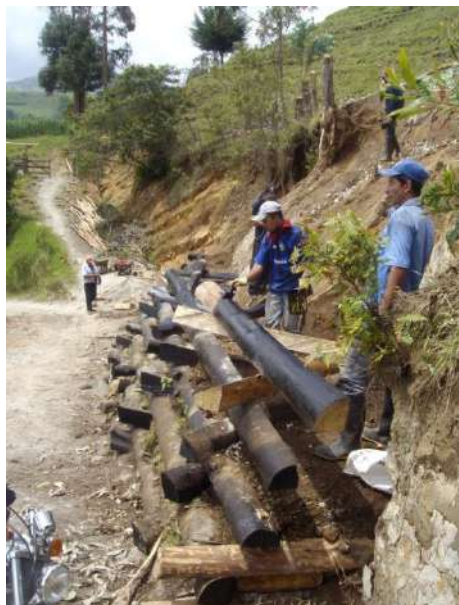
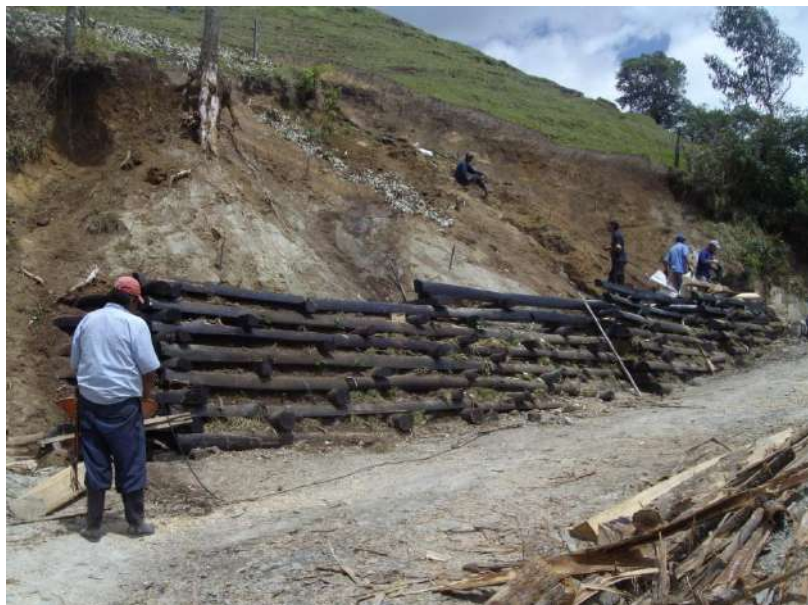
**Foto 690 e Foto 691: Palificata Latina a Coconuco (Colombia) – 2011 Foto C. Crocetti**

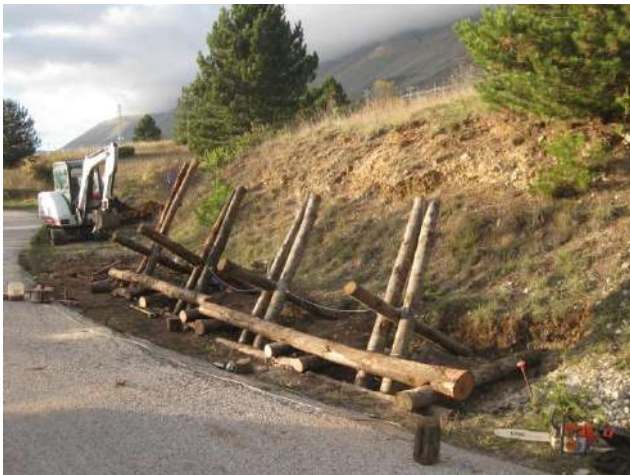
**Foto 692: Costruzione palificata L'Aquila Parco Nazionale del Gran Sasso (AQ) 2009 durante i lavori Foto C. Crocetti**

- equivale alla base, per i primi due ordini di tronchi, ad una palificata viva doppia
- presenta il modulo del triangolo come la palificata *Roma*, anche se modificato con un doppio montante
- si configura come una grata
- l'insieme paramento frontale-triangolo-fondazione funziona secondo i principi delle terre rinforzate

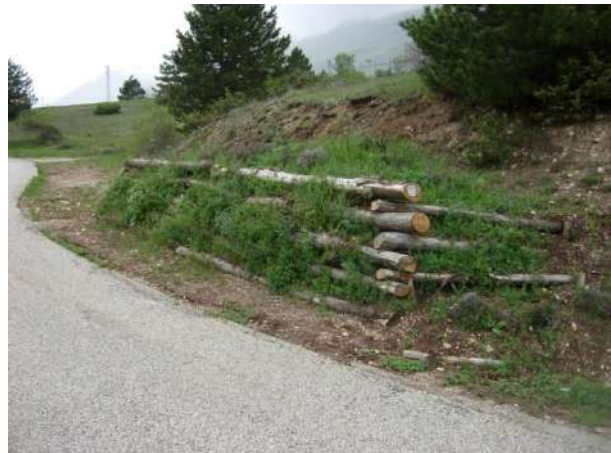
**Foto 693: Palificata L'Aquila Parco Nazionale del Gran Sasso (AQ) 2011 Foto L. Ruggieri**

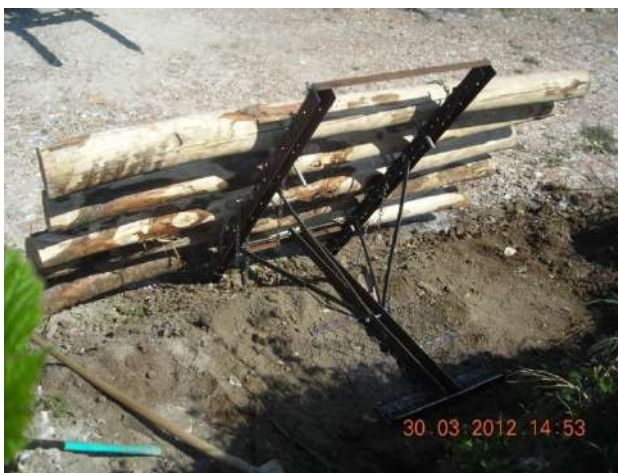
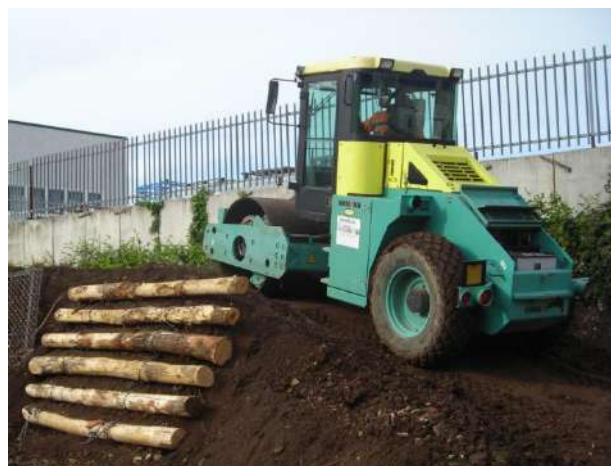
Foto 694 e Foto 695: Prove di carico su loricata. Area sperimentale Pavona (RM). Foto E. Marrone

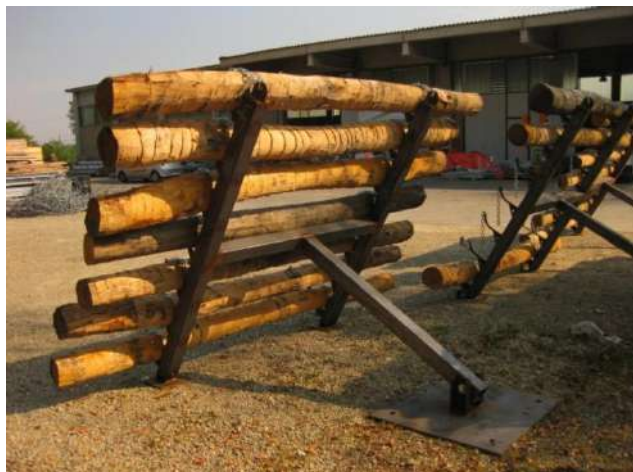
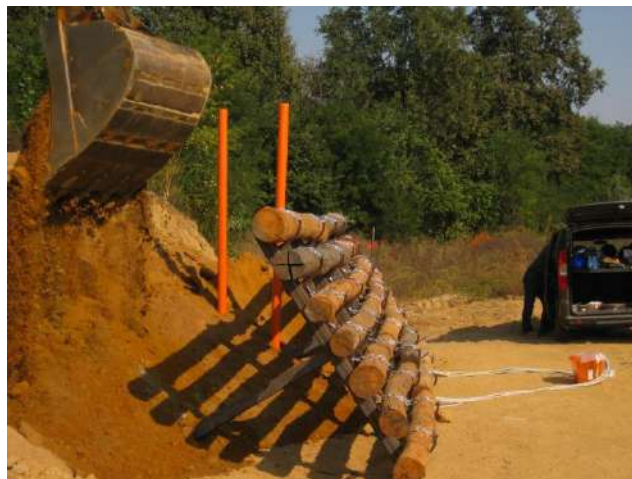
**Foto 696 e Foto 697: Sperimentazione presso Asti del prototipo da parte del Politecnico di Torino. Foto A. Valfrè**

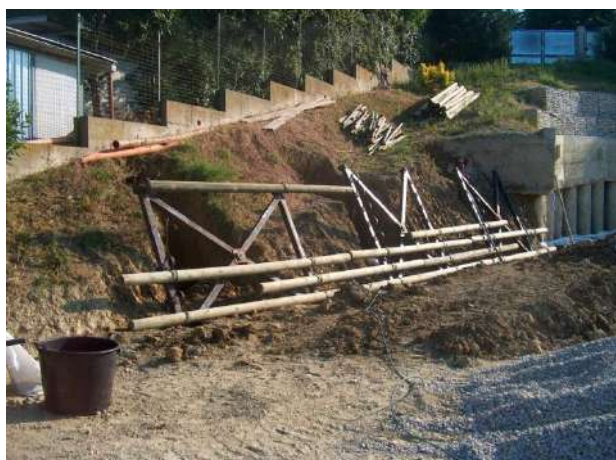
**Foto 698: Palificata loricata Roseto degli Abruzzi 2010 durante i lavori Foto C. Crocetti**

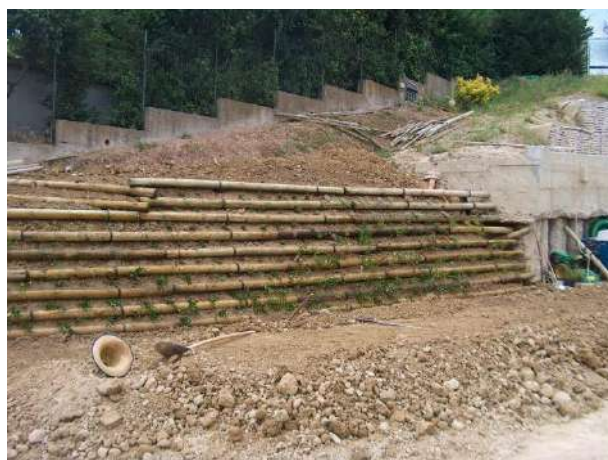
**Foto 699: Idem a fine lavori Foto C. Crocetti**

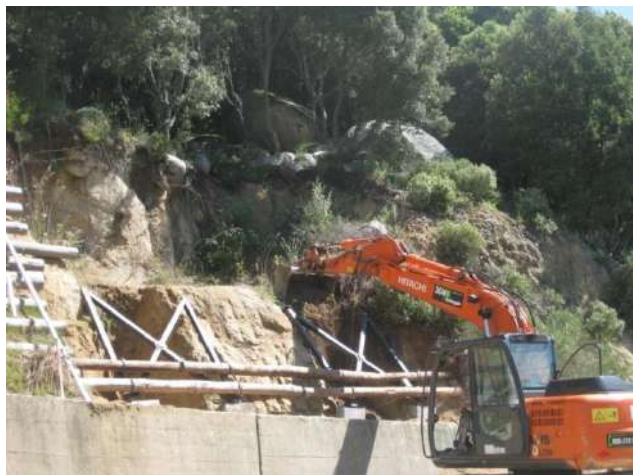
**Foto 700: Palificata loricata Nuoro2010 durante i lavori Foto M. Di Pietro**

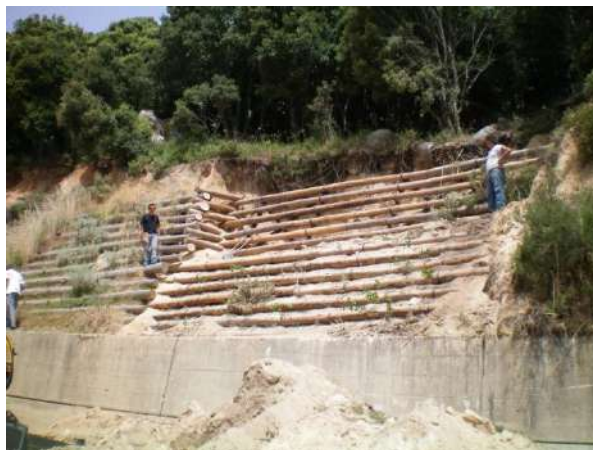
**Foto 701: Palificata loricata Nuoro2010 a fine lavori prima della piantagione arbusti Foto M. Di Pietro**

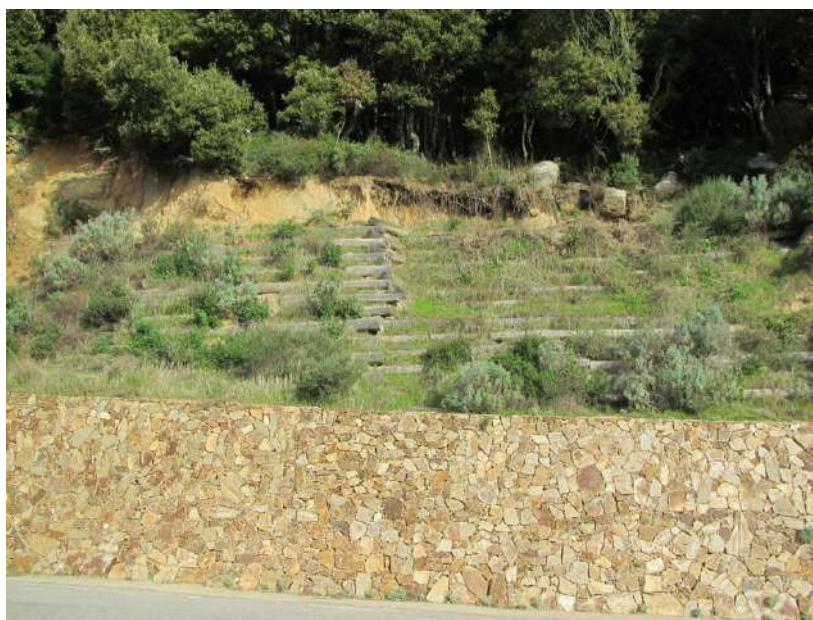
**Foto 702: Palificata loricata Nuoro2014 Foto M. Di Pietro**

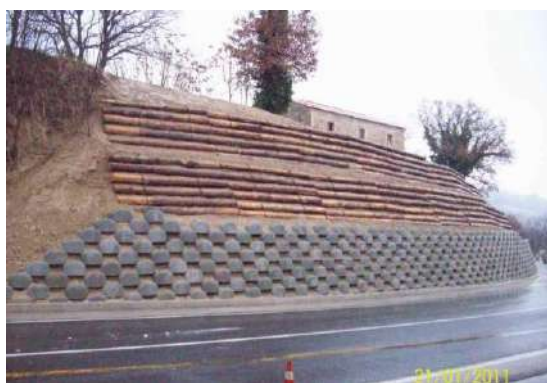
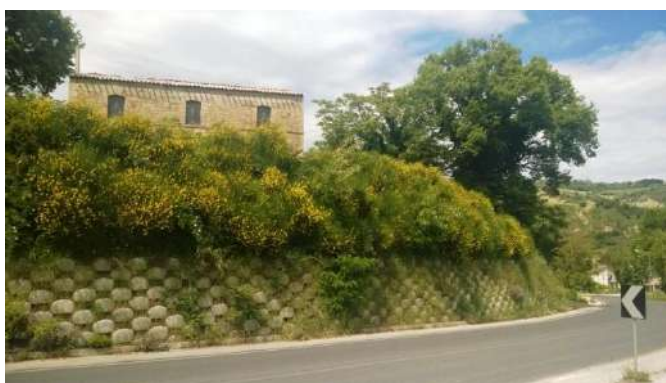
Foto 703 e Foto 704: Palificata loricata (PS) nel 2011 e 2014 Foto E. Marrone

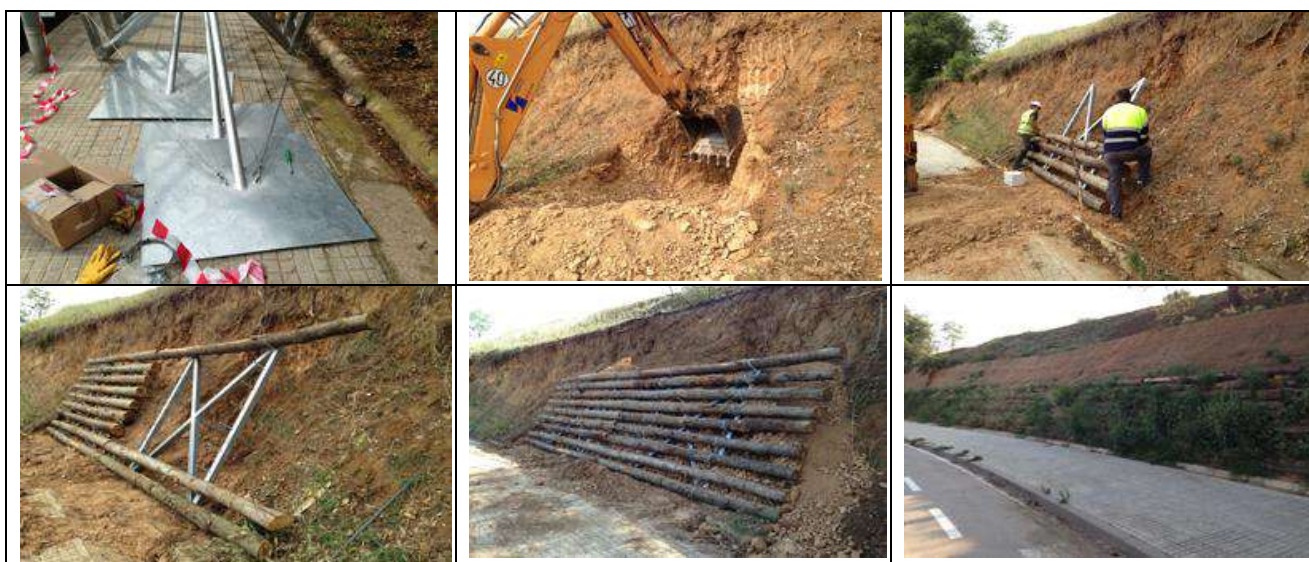
Foto 705: Versione della loricata realizzata in Spagna. Foto A. Sorolla

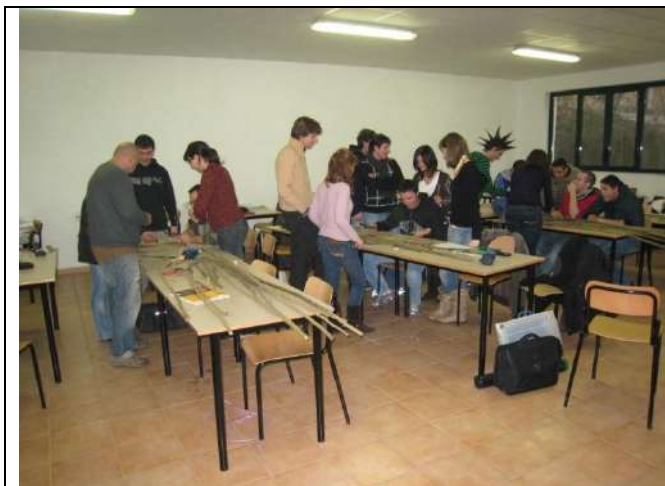
Realizzazione di opere di IN in scala ridotta  
Foto P. Cornellini

L'applicazione dei modelli in scala a cantieri veri si è dimostrata molto utile per comunicare a imprese poco esperte nel settore dell'ingegneria naturalistica le caratteristiche strutturali del progetto e nella progettazione di nuove strutture di ingegneria naturalistica, l'uso di prototipi tridimensionali per meglio valutare le problematiche strutturali.

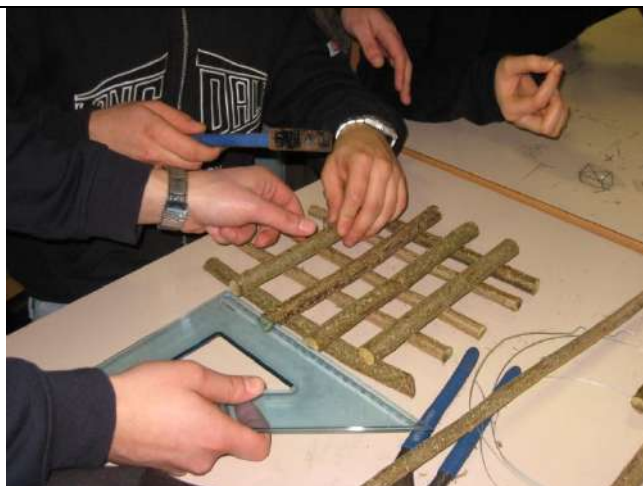
Modello di grata in scala  
Foto P. Cornellini

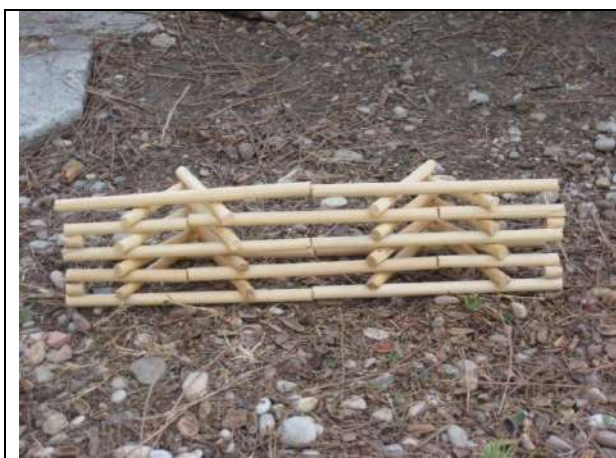
Modello di palificata latina  
Foto P. Cornellini

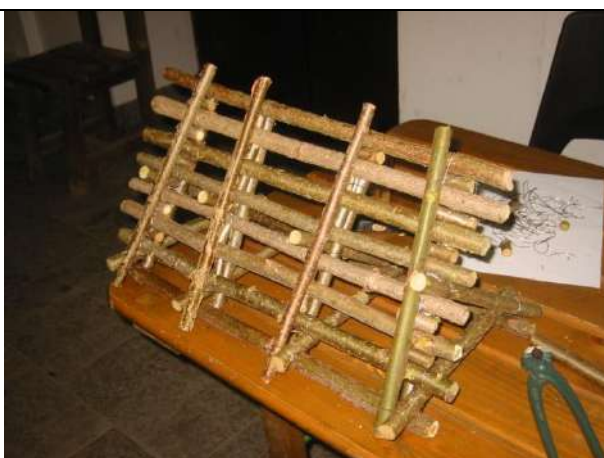
Modello di palificata Roma  
Foto P. Cornellini

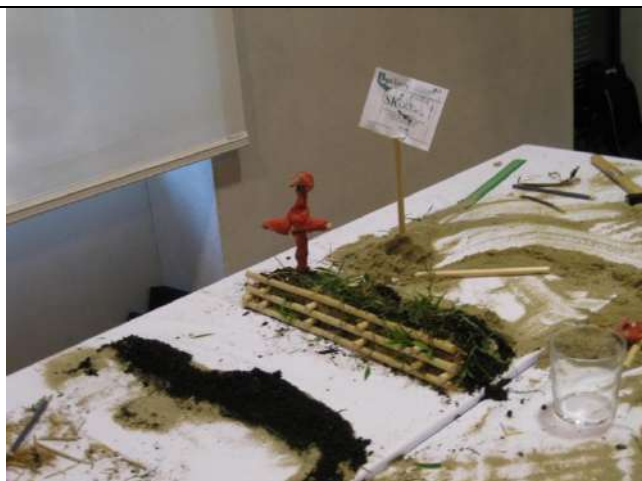
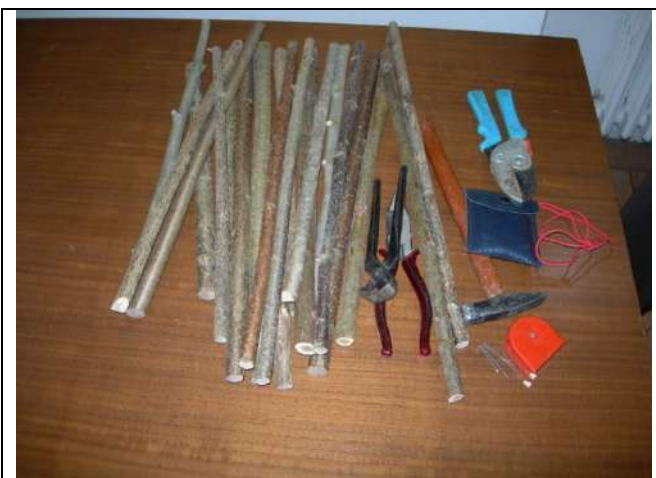
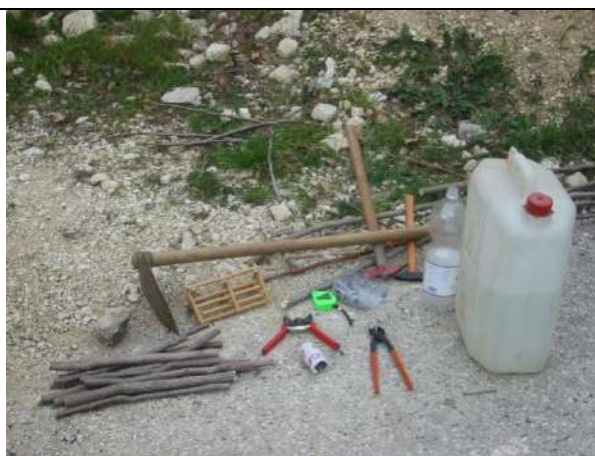
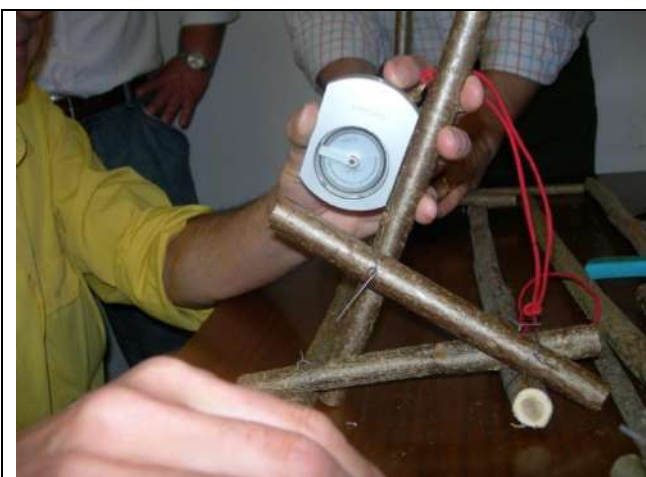
Materiali e strumenti Foto P. Cornellini

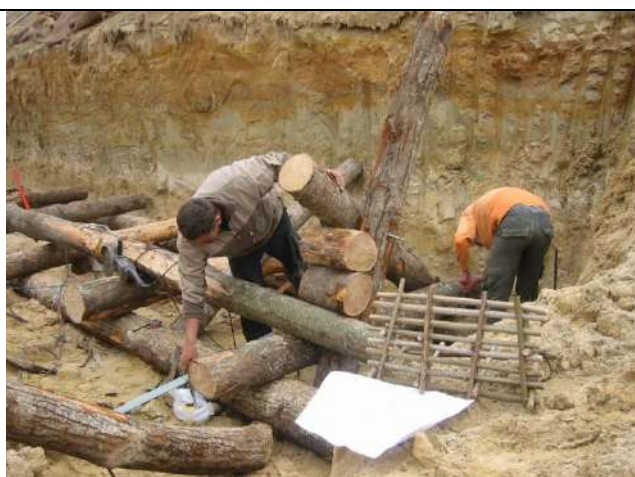
Modello per cantiere. Foto P. Cornellini

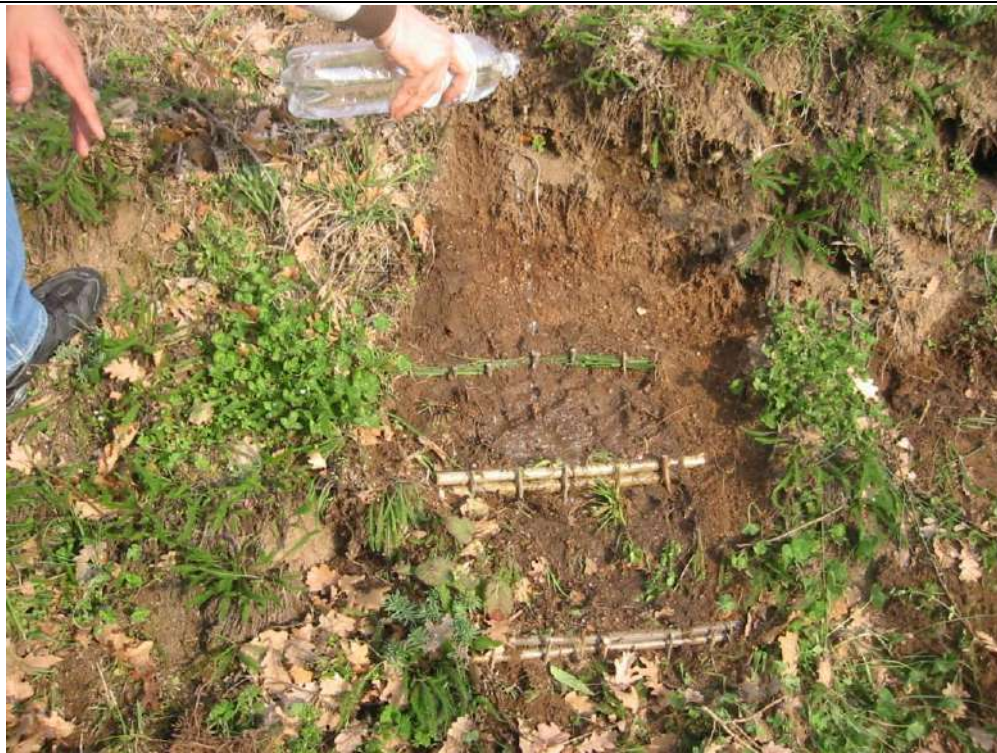
Simulazione effetto pioggia. Corso Unitus (VT) Foto P. Cornellini

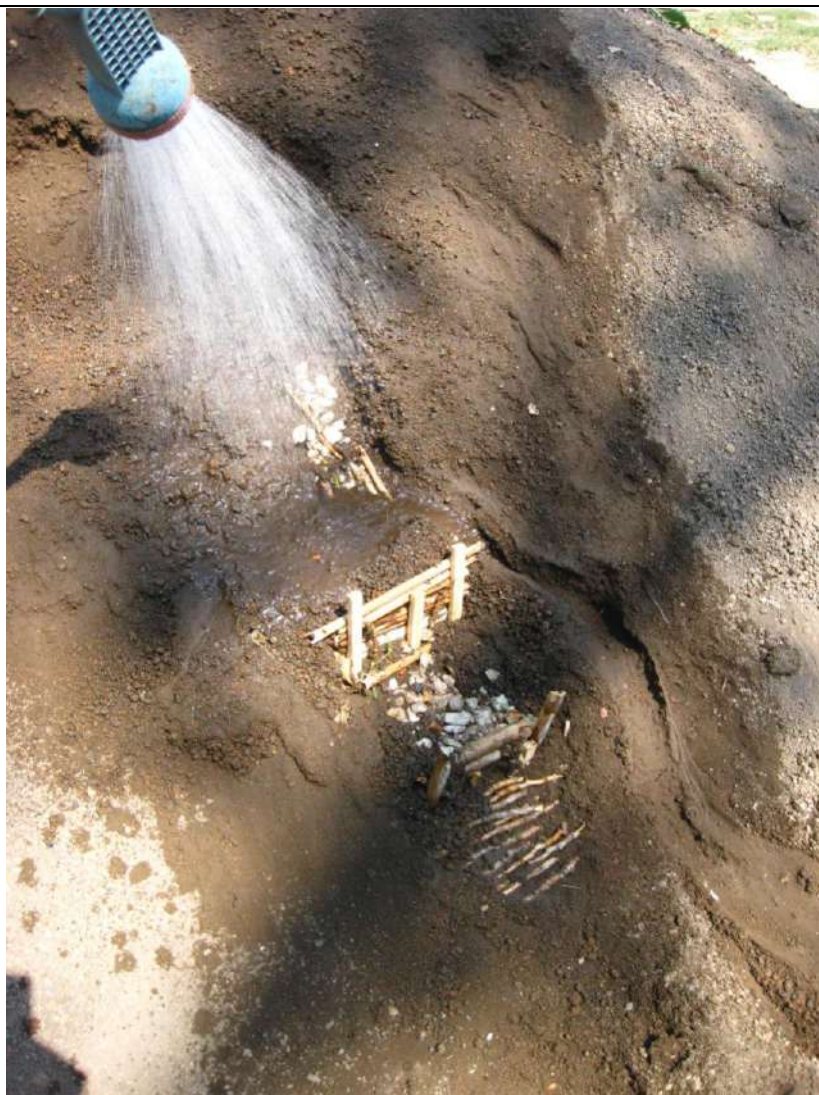
Simulazione effetto pioggia . Corso Istituto Geometri di Formia. Foto P. Cornellini
