**ASSOCIAZIONE
ITALIANA
PER LA
INGEGNERIA
NATURALISTICA**

SCHEDA DESCRITTIVA INTERVENTI DI INGEGNERIA NATURALISTICA

SCHEDA n. 8

Obiettivo dell'intervento: Stabilizzazione e ripristino funzionale delle aree soggette a movimento gravitativo complesso/composito (rotazionale/traslattivo).

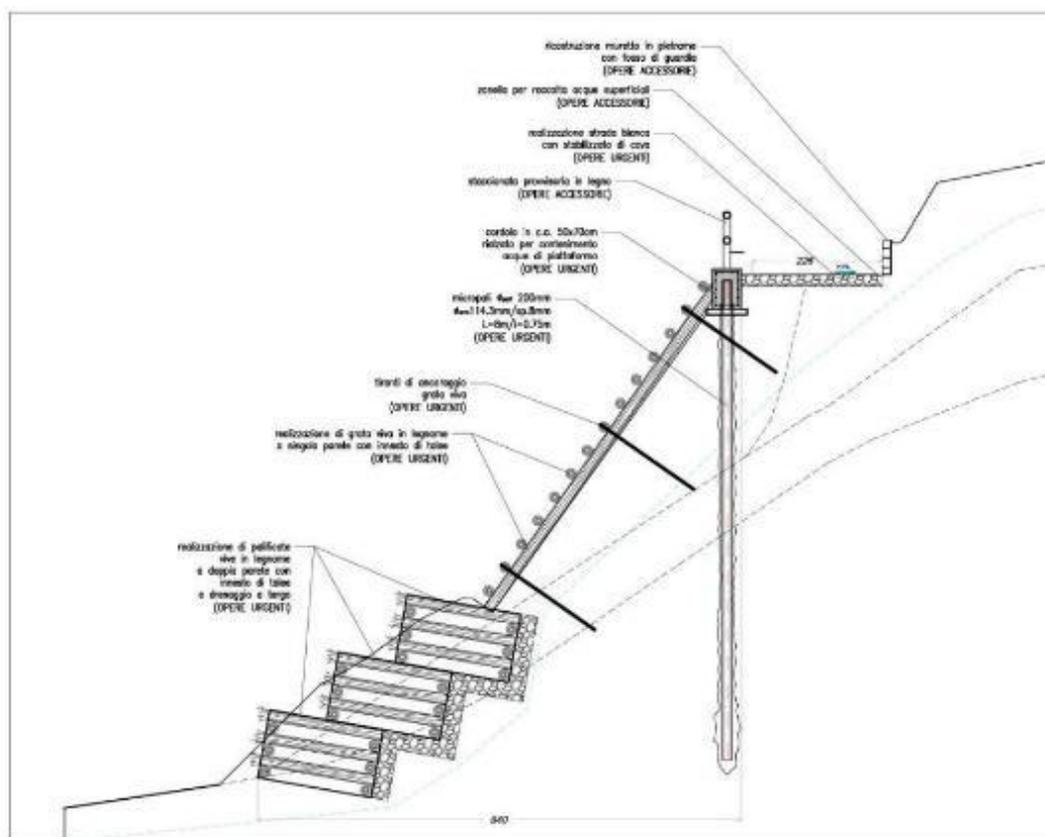
Schema progettuale di riferimento

- Fase 1: ripristino del rilevato stradale al fine di realizzare un piano di lavoro sicuro per la posa dei micropali, con realizzazione di trincea drenante e posa in opera di tubo microfessurato a tergo del corpo stradale;
- Fase 2: realizzazione di n.1 fila di micropali sul lato di valle della strada;

- Fase 3: riprofilatura della scarpata, procedendo dal basso verso l'alto del pendio, utilizzando palificate doppie e grate vive in legno che verranno riempite con materiale drenante in modo da abbassare il livello di falda;

- Fase 4: rinverdimento del pendio tramite la semina di un miscuglio di graminacee e leguminose. Le due specie sono caratterizzate rispettivamente da un notevole sviluppo dell'apparato radicale e da un'ottima capacità fertilizzante. La presenza di una vegetazione erbacea aumenta la coesione del terreno grazie agli apparati radicali, diminuisce la velocità di scorrimento superficiale dell'acqua e fertilizza il suolo in vista dello sviluppo delle specie arboree e arbustive;

- Fase 5: posizionamento di talee o di specie radicate autoctone a seguito dell'analisi floristica della stazione pedoclimatica ed in base alla successione paranaturale che si vuole favorire. Attraverso il reimpianto di piantine radicate e talee, si garantirà la stabilità del pendio quando le gabbionate e le grate termineranno la propria vita naturale degradandosi;

- Fase 6: realizzazione del muretto di contenimento sul bordo di valle della strada;
- Fase 7: realizzazione di strada bianca e delle canalette di drenaggio trasversali e longitudinali utili ad intercettare il flusso proveniente dalla strada non soggetta alle opere di intervento.
