## INTERVENTI DI INGEGNERIA NATURALISTICA NEL PARCO NAZIONALE DEL VESUVIO

a cura di Carlo Bifulco

Ente Parco  
nazionale del Vesuvio

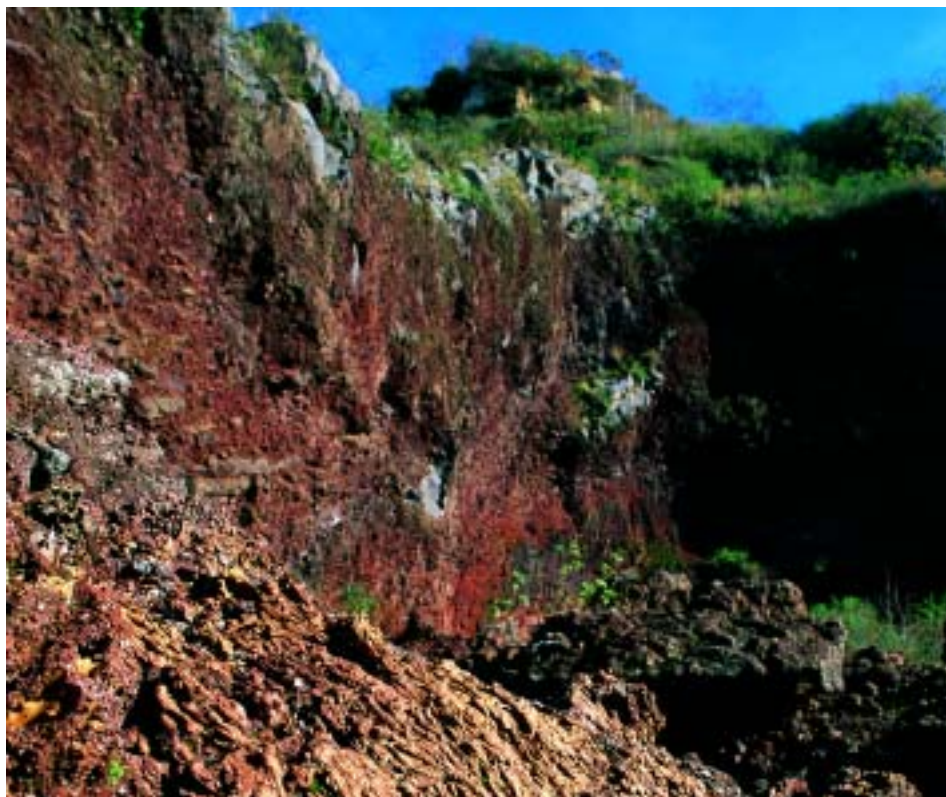
**Figura 4**

Bastioni di scorie dell'attività eccentrica del conetto di Pollena, ubicato sul fianco settentrionale del vulcano (vedi fig. 3), la cui età è certamente più antica di 17.000 anni dal presente.

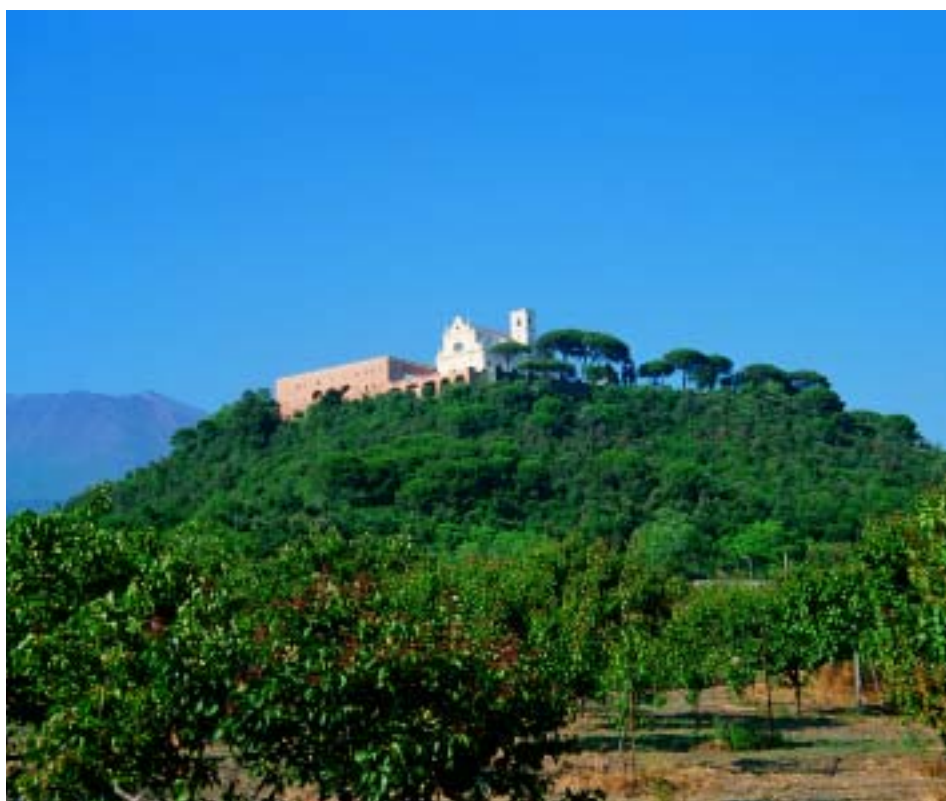
**Figura 5**

Conetto subterminale scoriaceo dei Camaldoli della Torre (Torre del Greco). L'età assoluta di questi prodotti, certamente più antichi di quelli del 79 d.C., non è ancora nota.

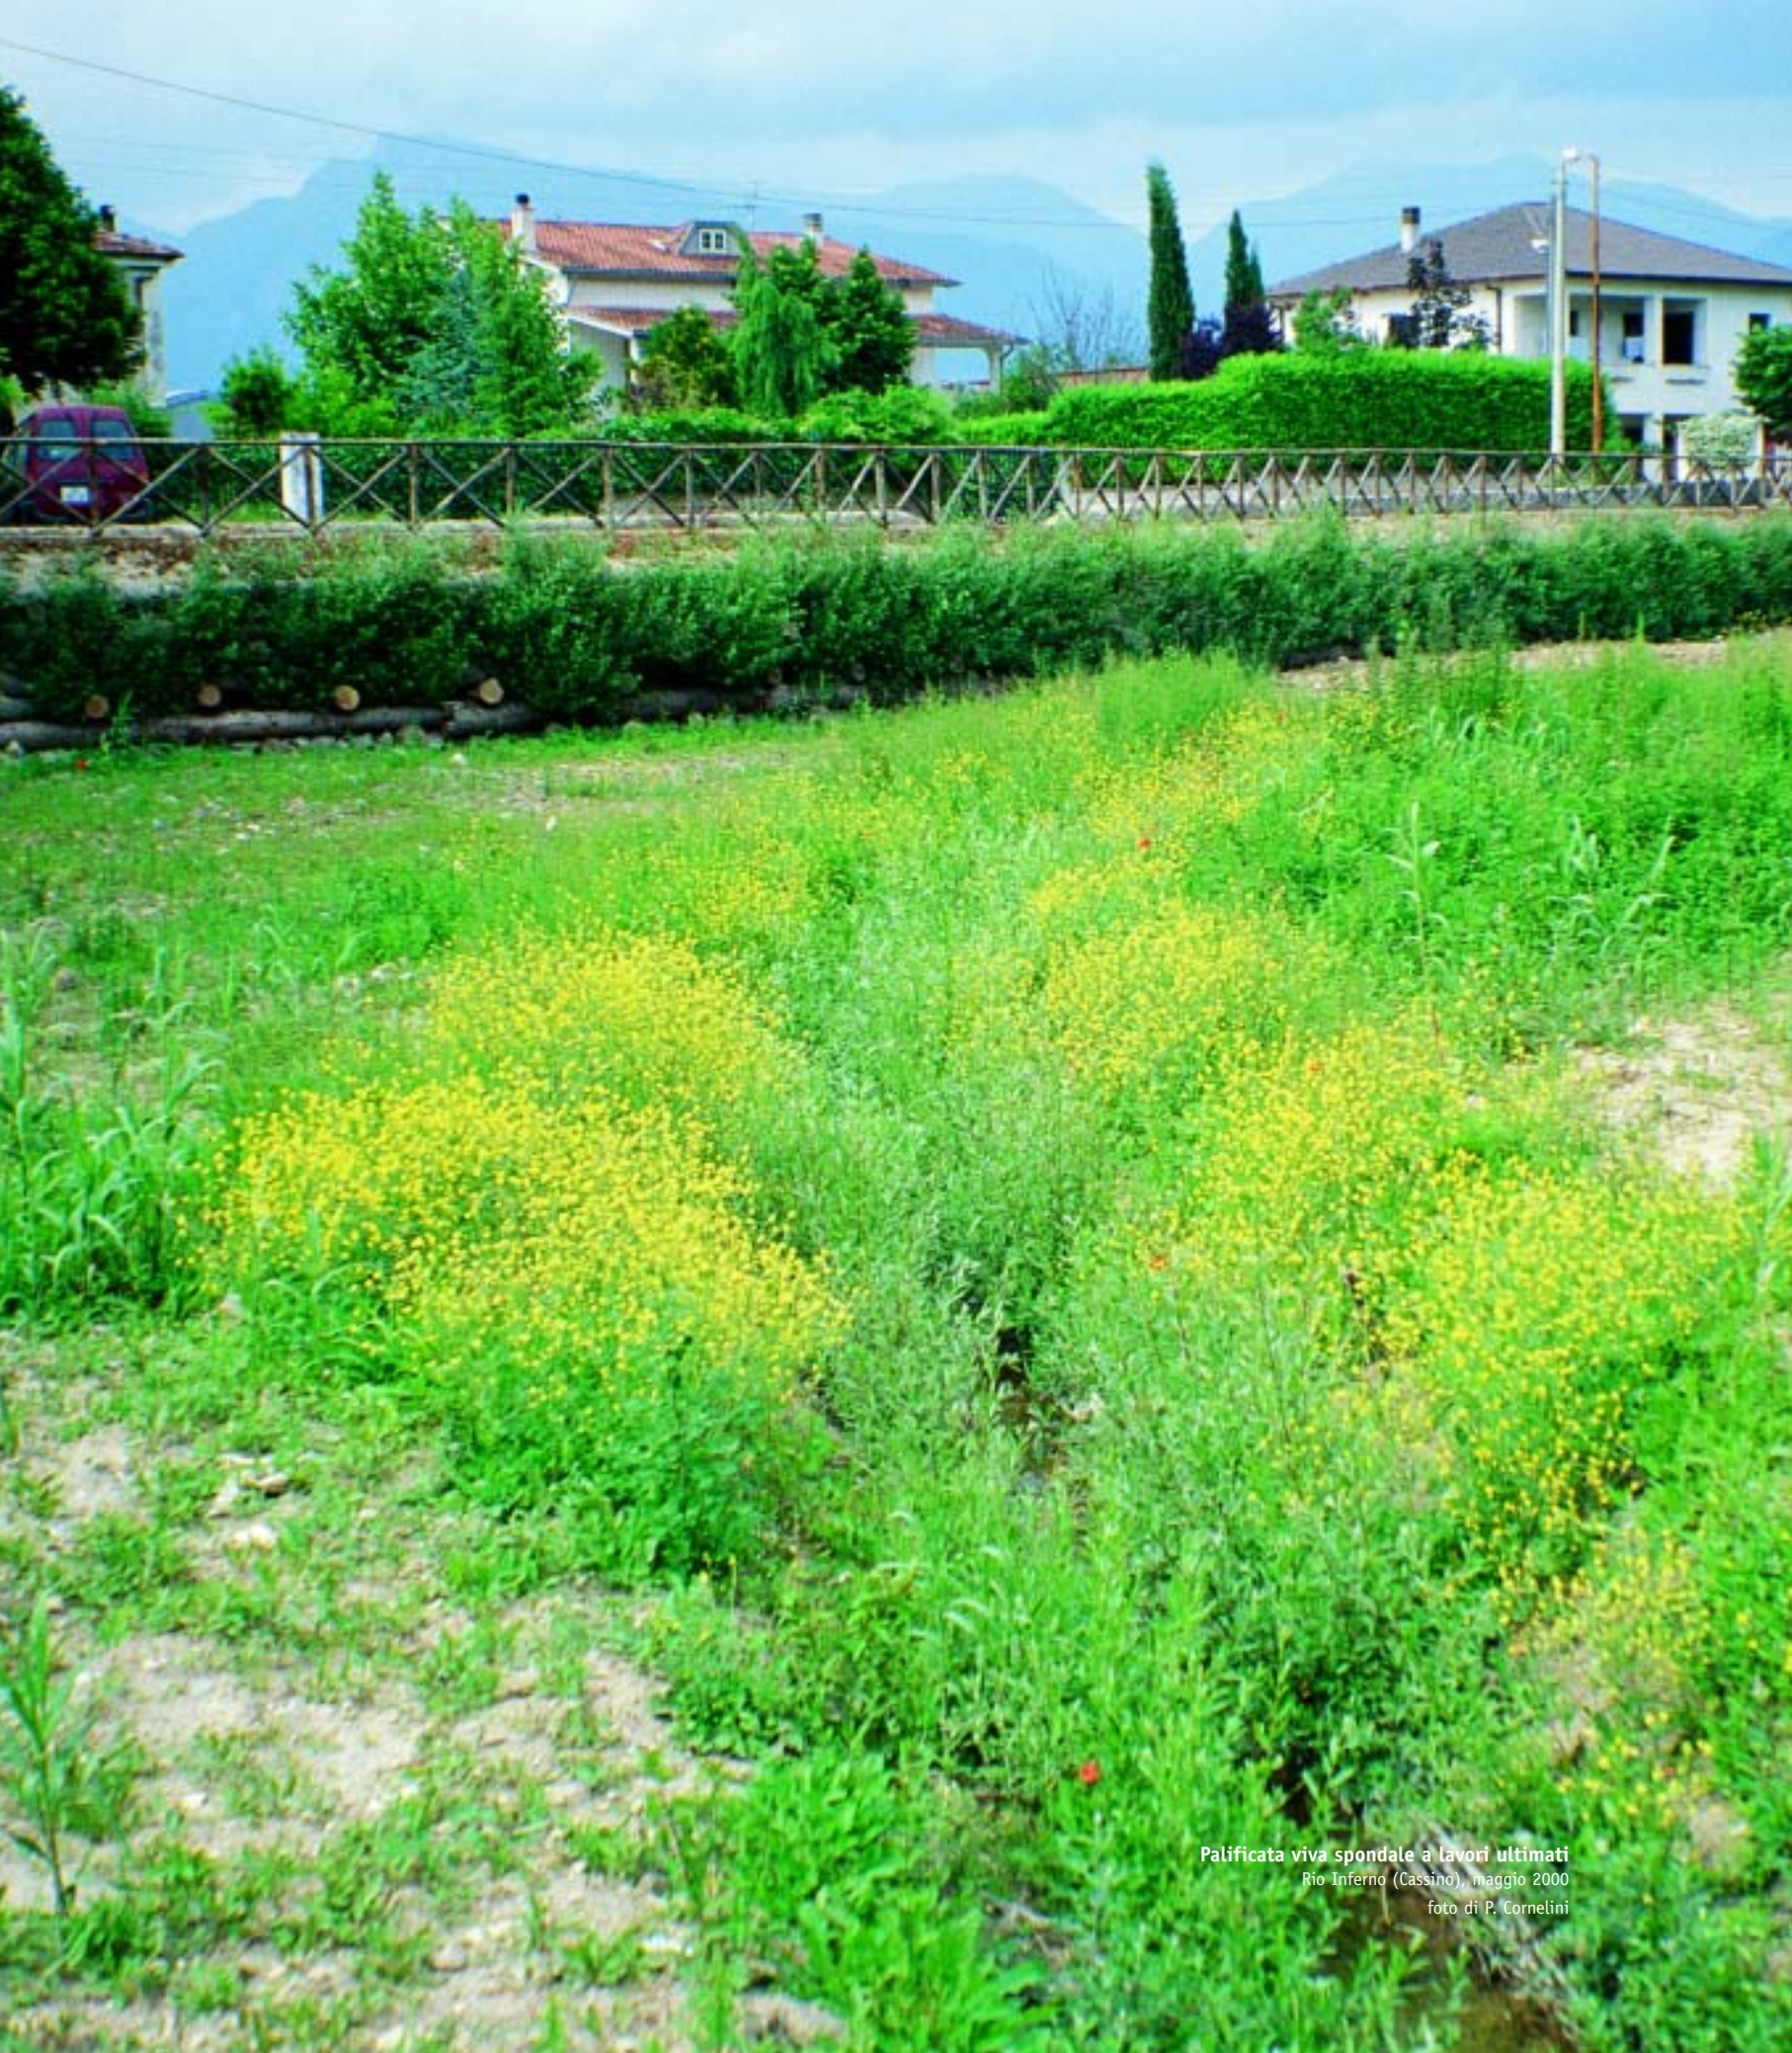
Palificata viva spondale a lavori ultimati  
Rio Inferno (Cassino), maggio 2000  
foto di P. Cornellini

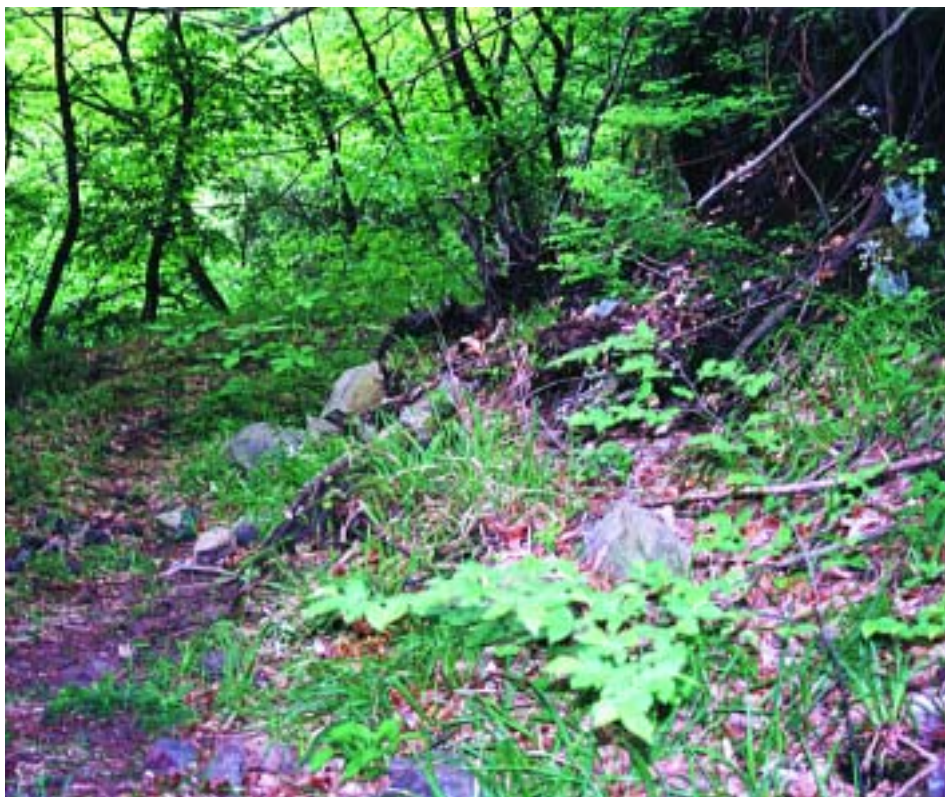
**Stato prima delle sistemazioni**

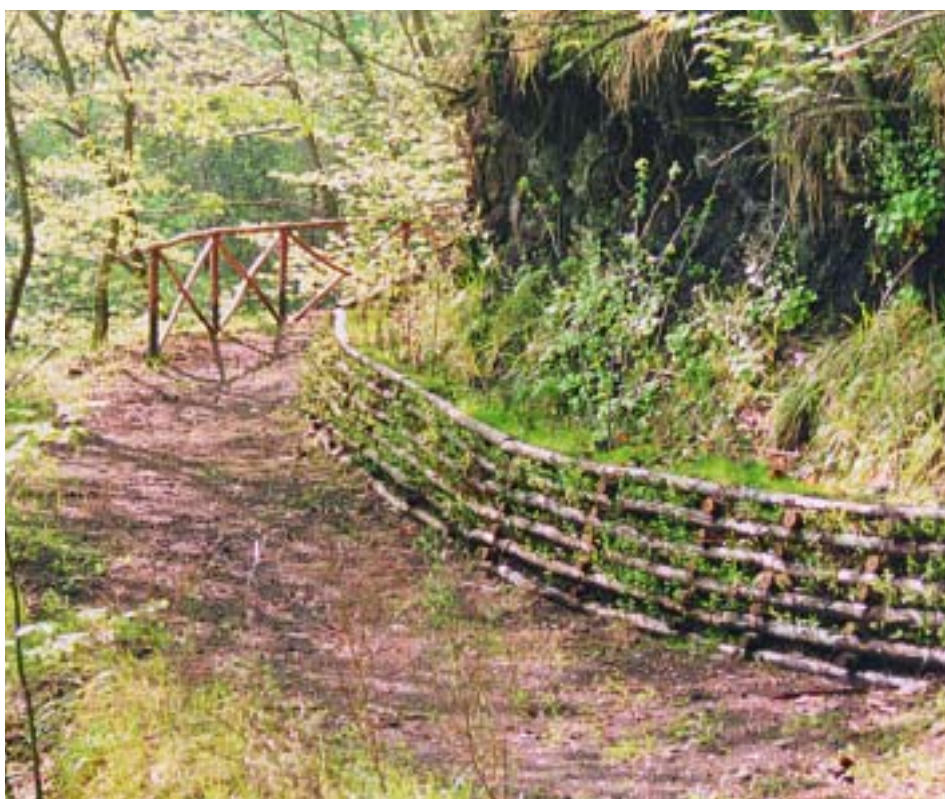
**Stato dopo le sistemazioni**

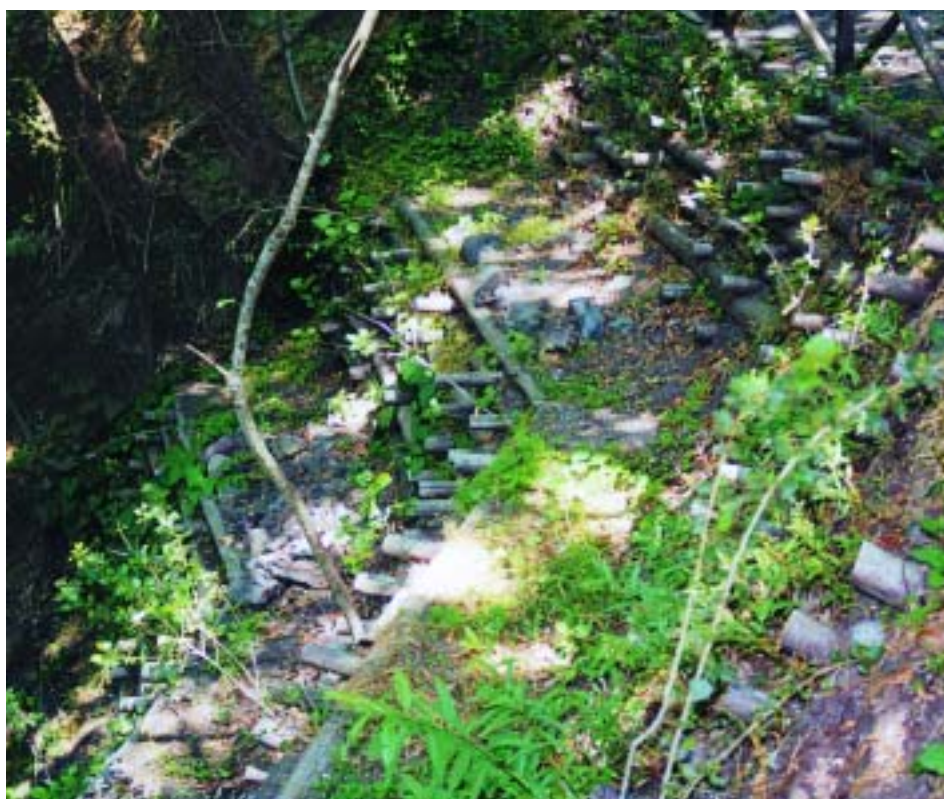
**Palificata viva a doppia parete "Vesuvio"**

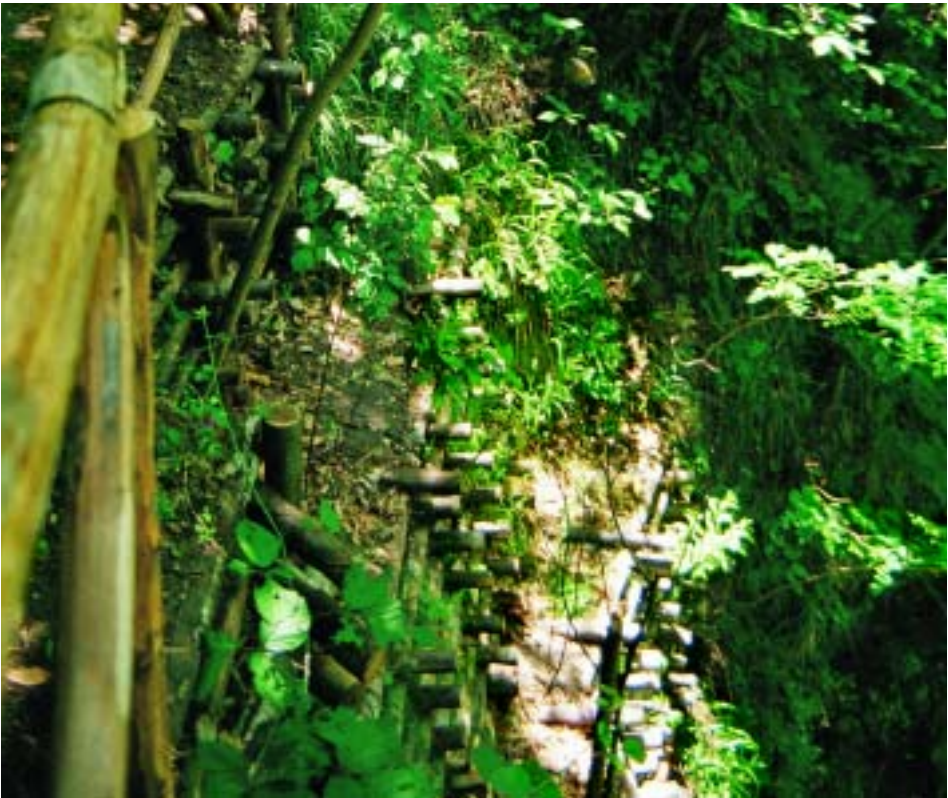
**Stato del luogo a fine lavori e  
dopo due mesi dalla fine dei lavori**

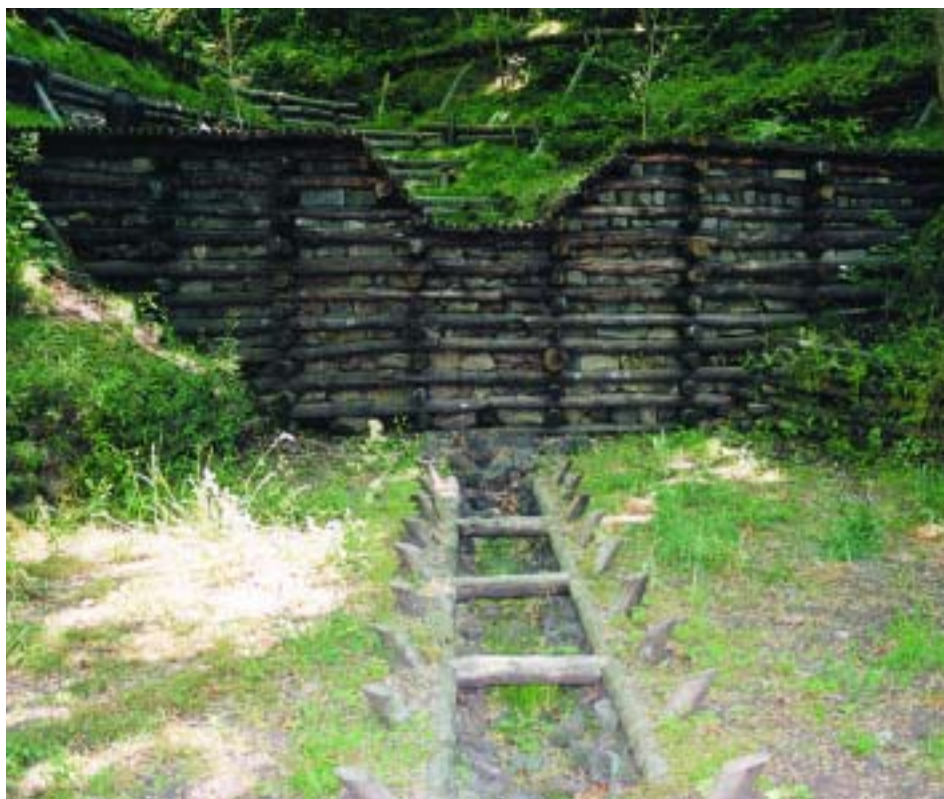
**Stato del luogo durante i lavori e a due mesi dalla fine dei lavori; particolari dell'incastro dei pali e della canaletta drenante**

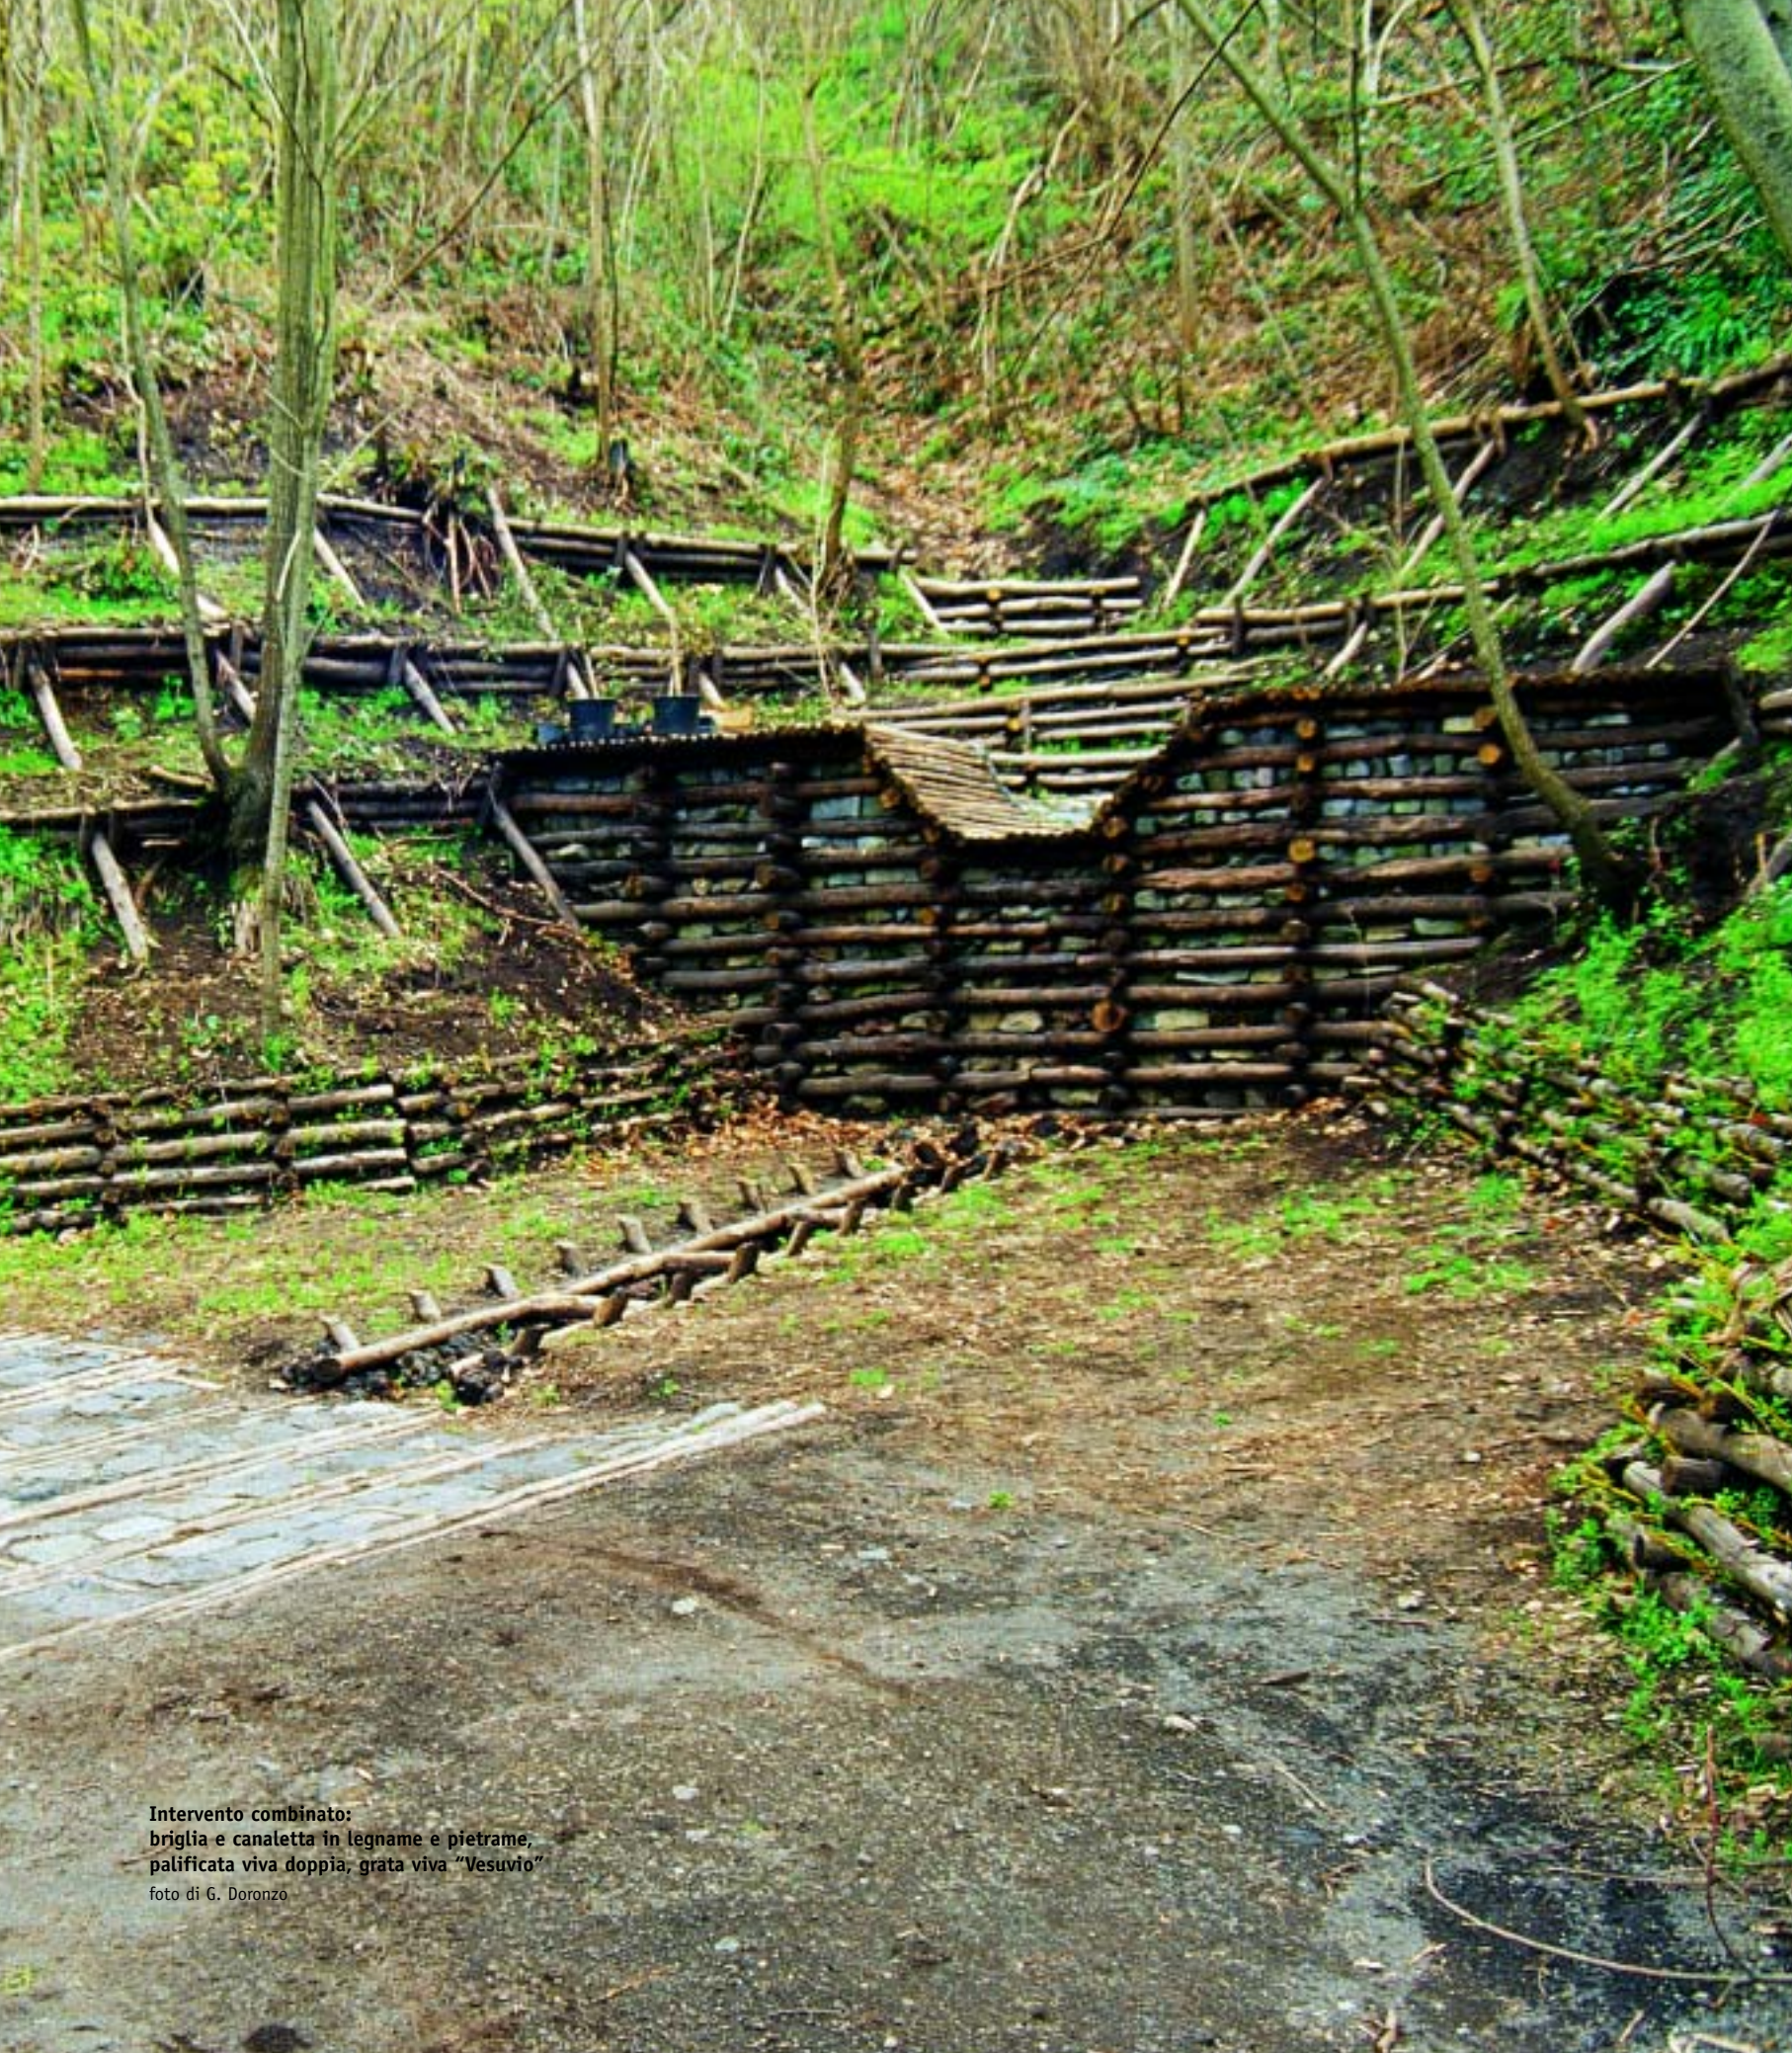
**Intervento combinato:**  
briglia e canaletta in legname e pietrame,  
palificata viva doppia, grata viva "Vesuvio"  
foto di G. Doronzo

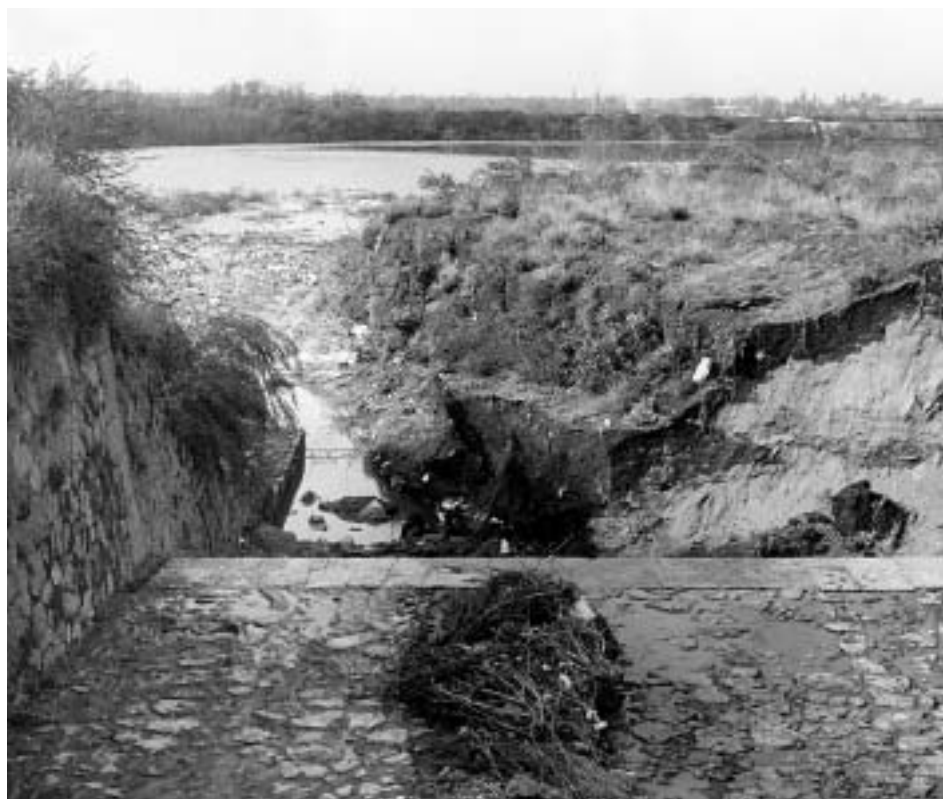
**Vasca di laminazione  
realizzata agli inizi del '900  
nella zona pedemontana del Monte Somma.**  
Pomigliano d'Arco, fine anni Settanta  
foto di G. Doronzo

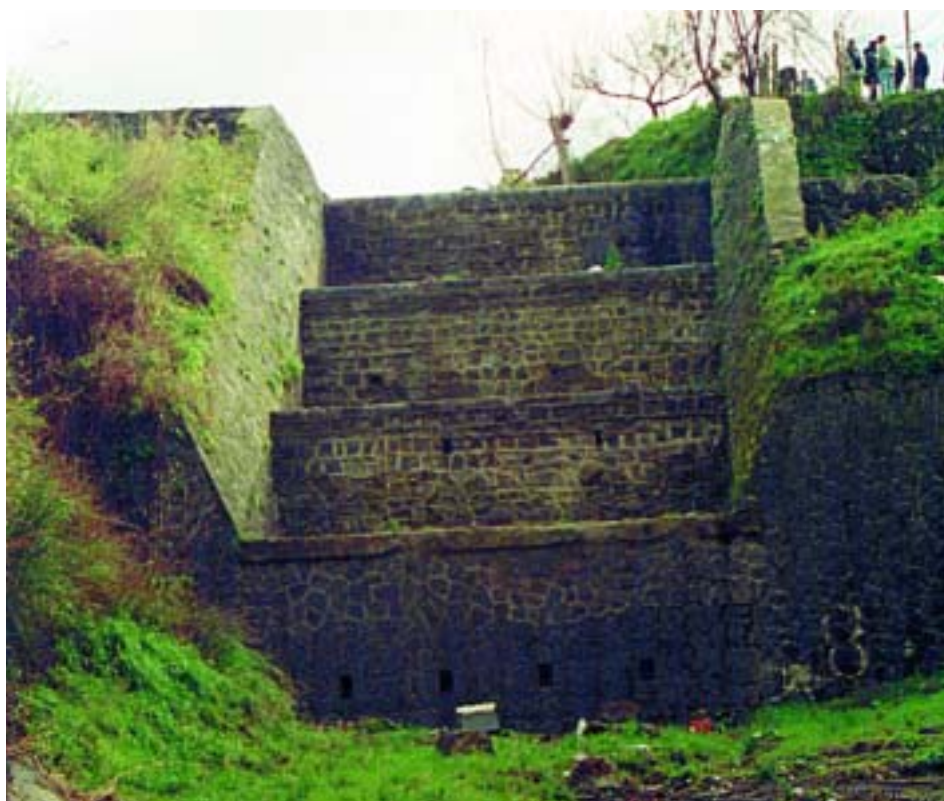
**Briglia a cadute nel territorio di Sant'Anastasia**

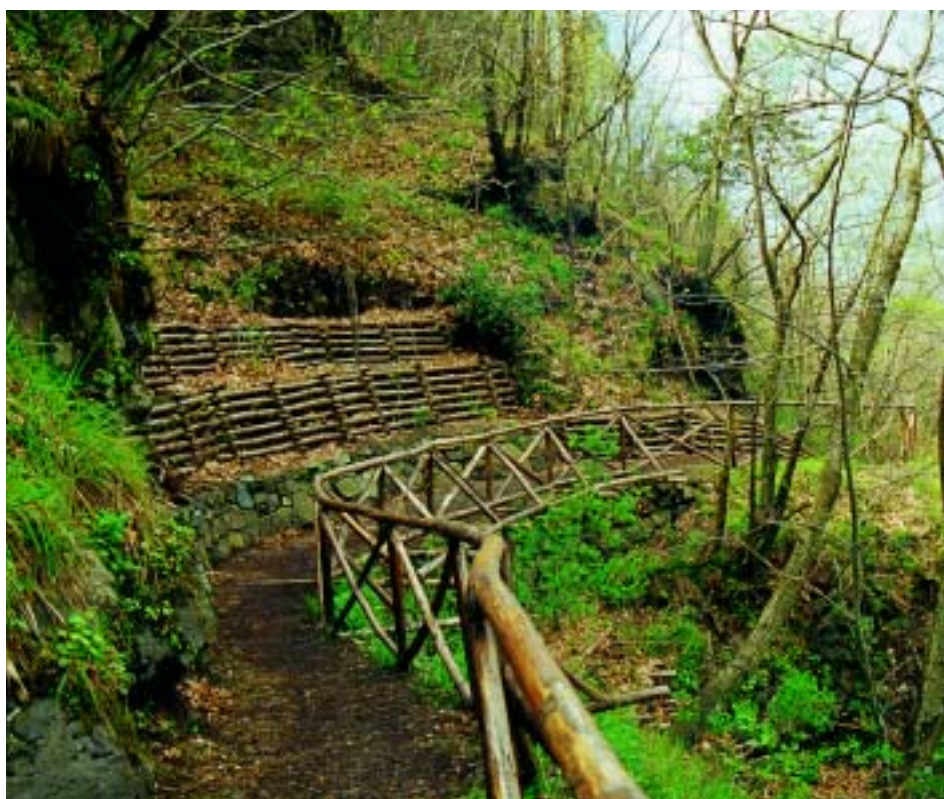
**Intervento combinato:**  
**muro a secco, palificata viva doppia**

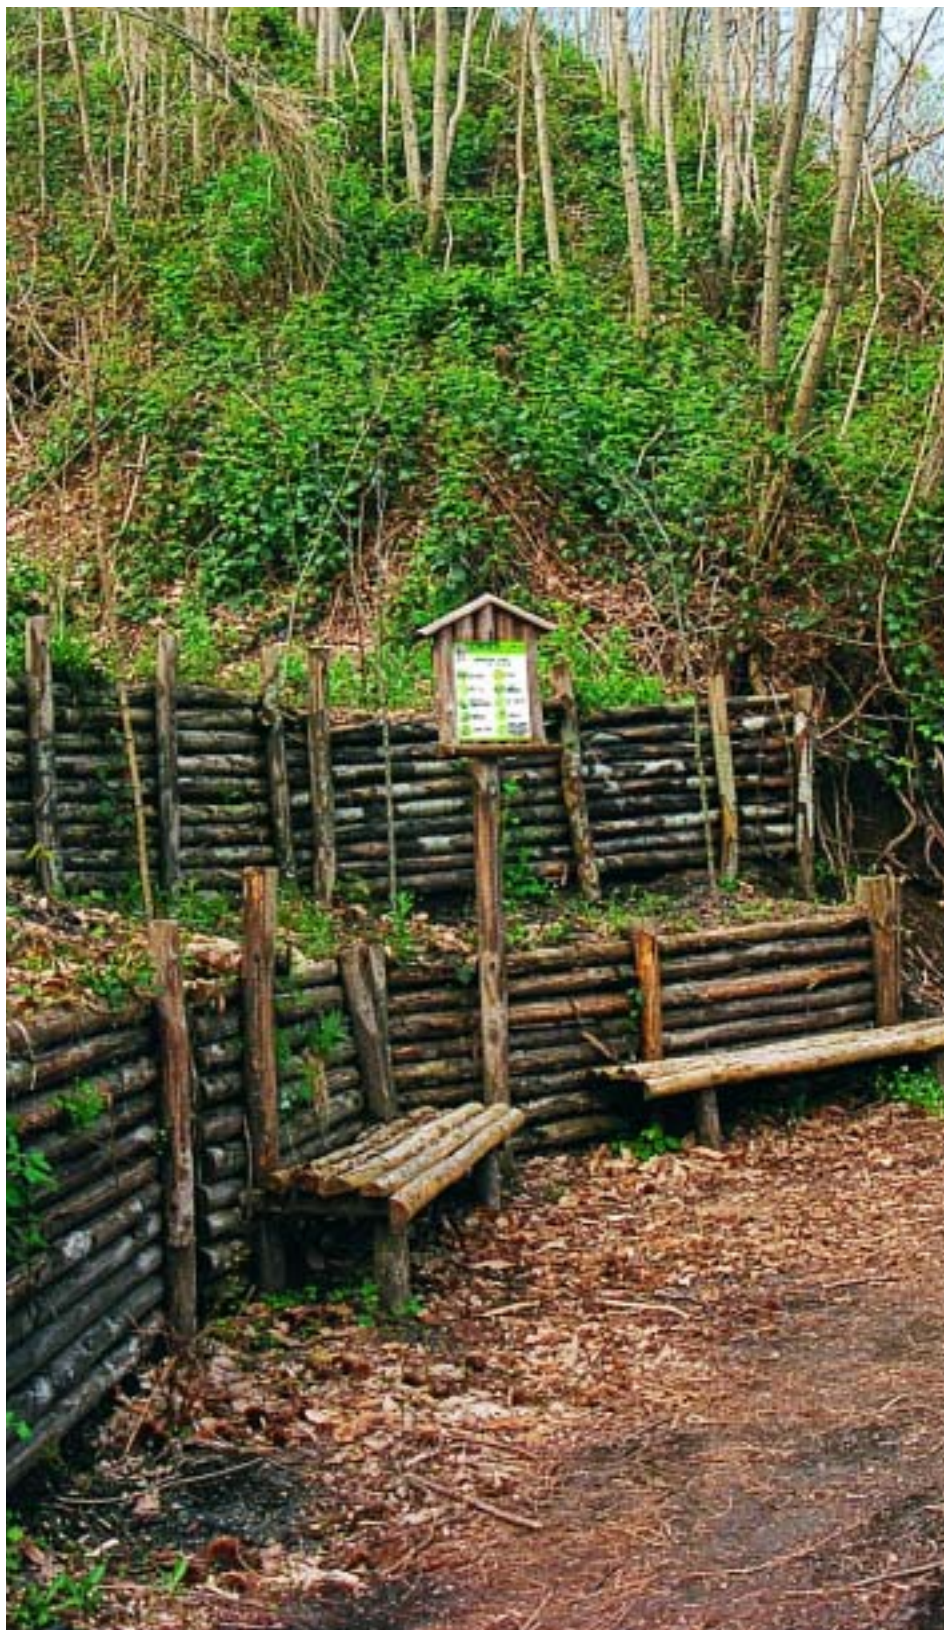
**Graticcio di pali su più livelli**

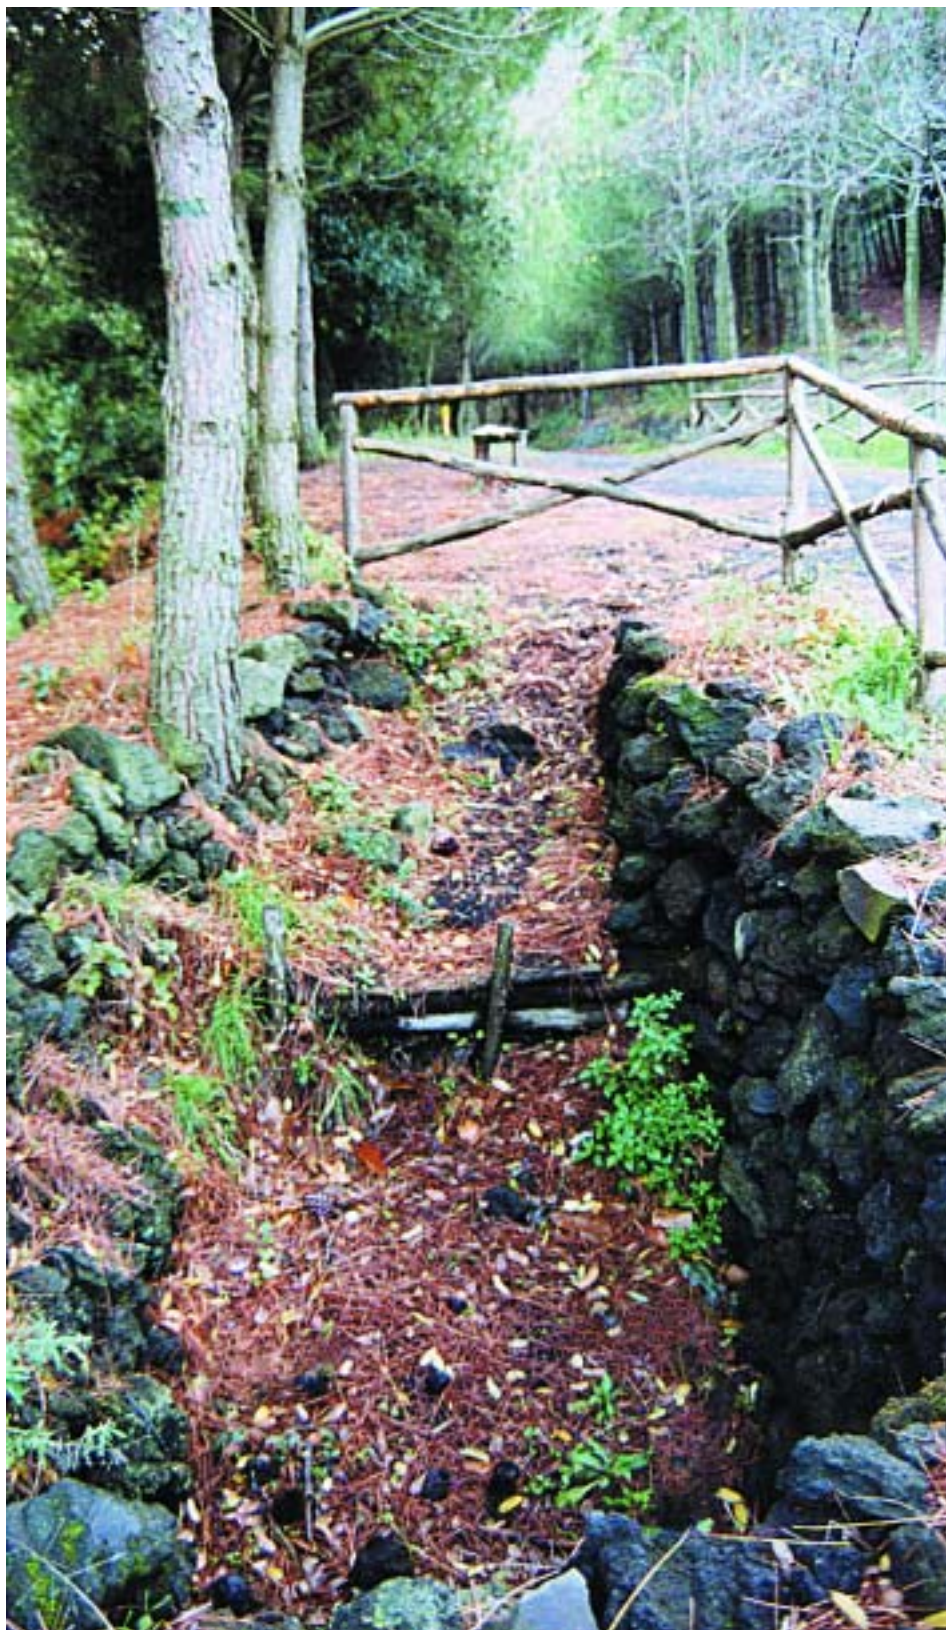
**Fossa d'assorbimento in pietra**

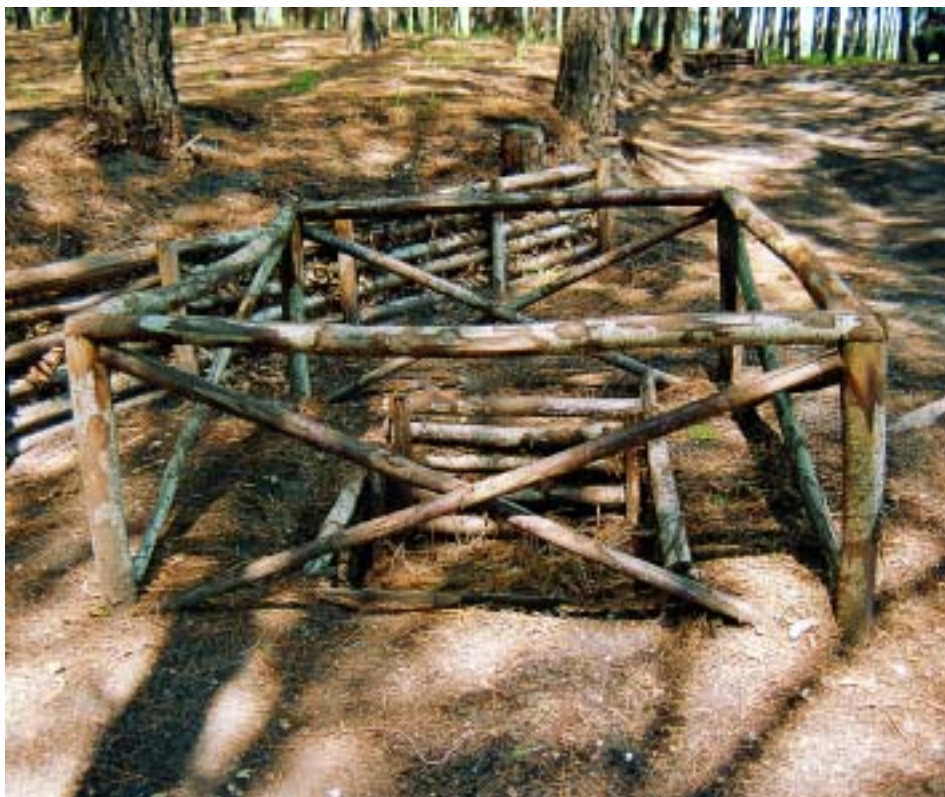
**Fossa di assorbimento in legname e pietrame**

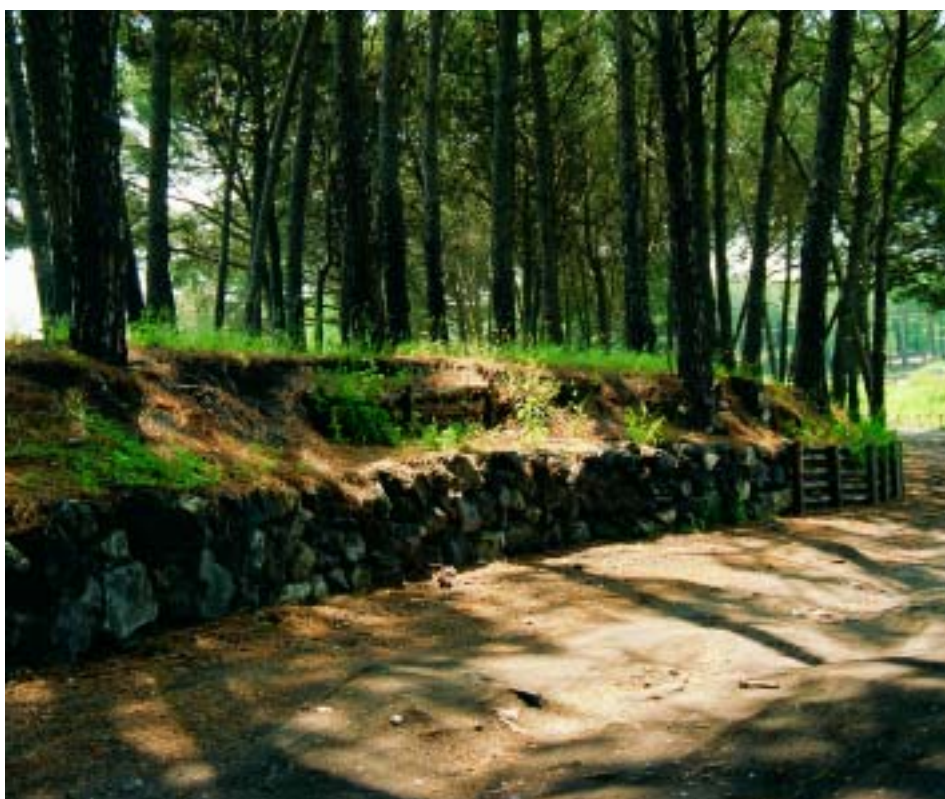
**Palizzate e muro a secco**
