**TIEPIDO: un cantiere durato
10 anni**

**Sono stati monitorati due
interventi**

**di consolidamento eseguiti a
distanza di dieci anni per
verificare le scelte
progettuali.**

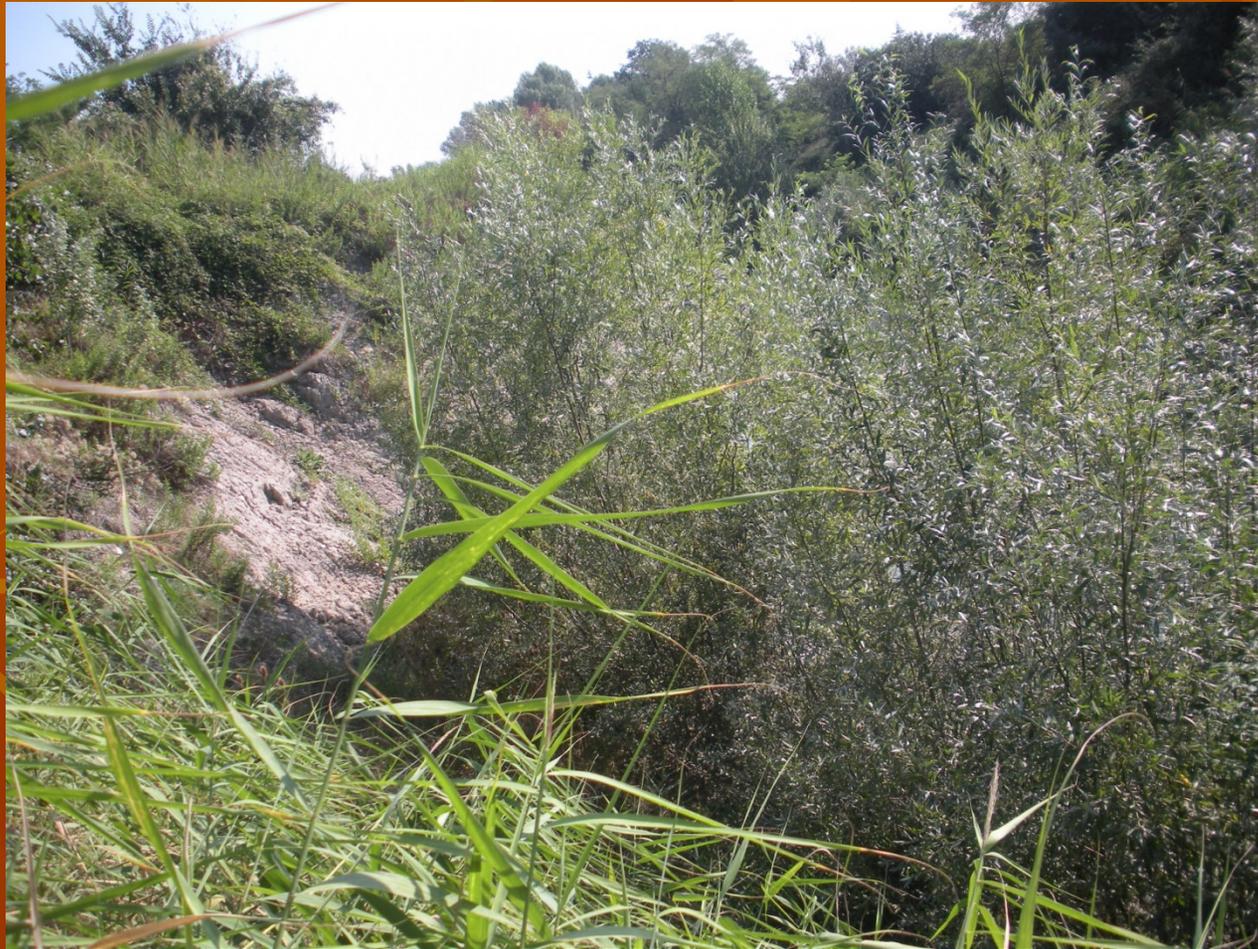
Graticciate con ramaglia e ghiaia a strati anno 2010

e..... come vuole la **filosofia**
dell'ingegneria naturalistica,
l'opera si è completamente inserita
nell'ambiente, cancellando ogni
traccia visibile dell'intervento
umano.
